BLOKHUISPOORT te LEEUWARDEN

Bouwdeel D

Bouwhistorische documentatie

Vlaardingerbroek & Wevers - Utrecht, juni 2010

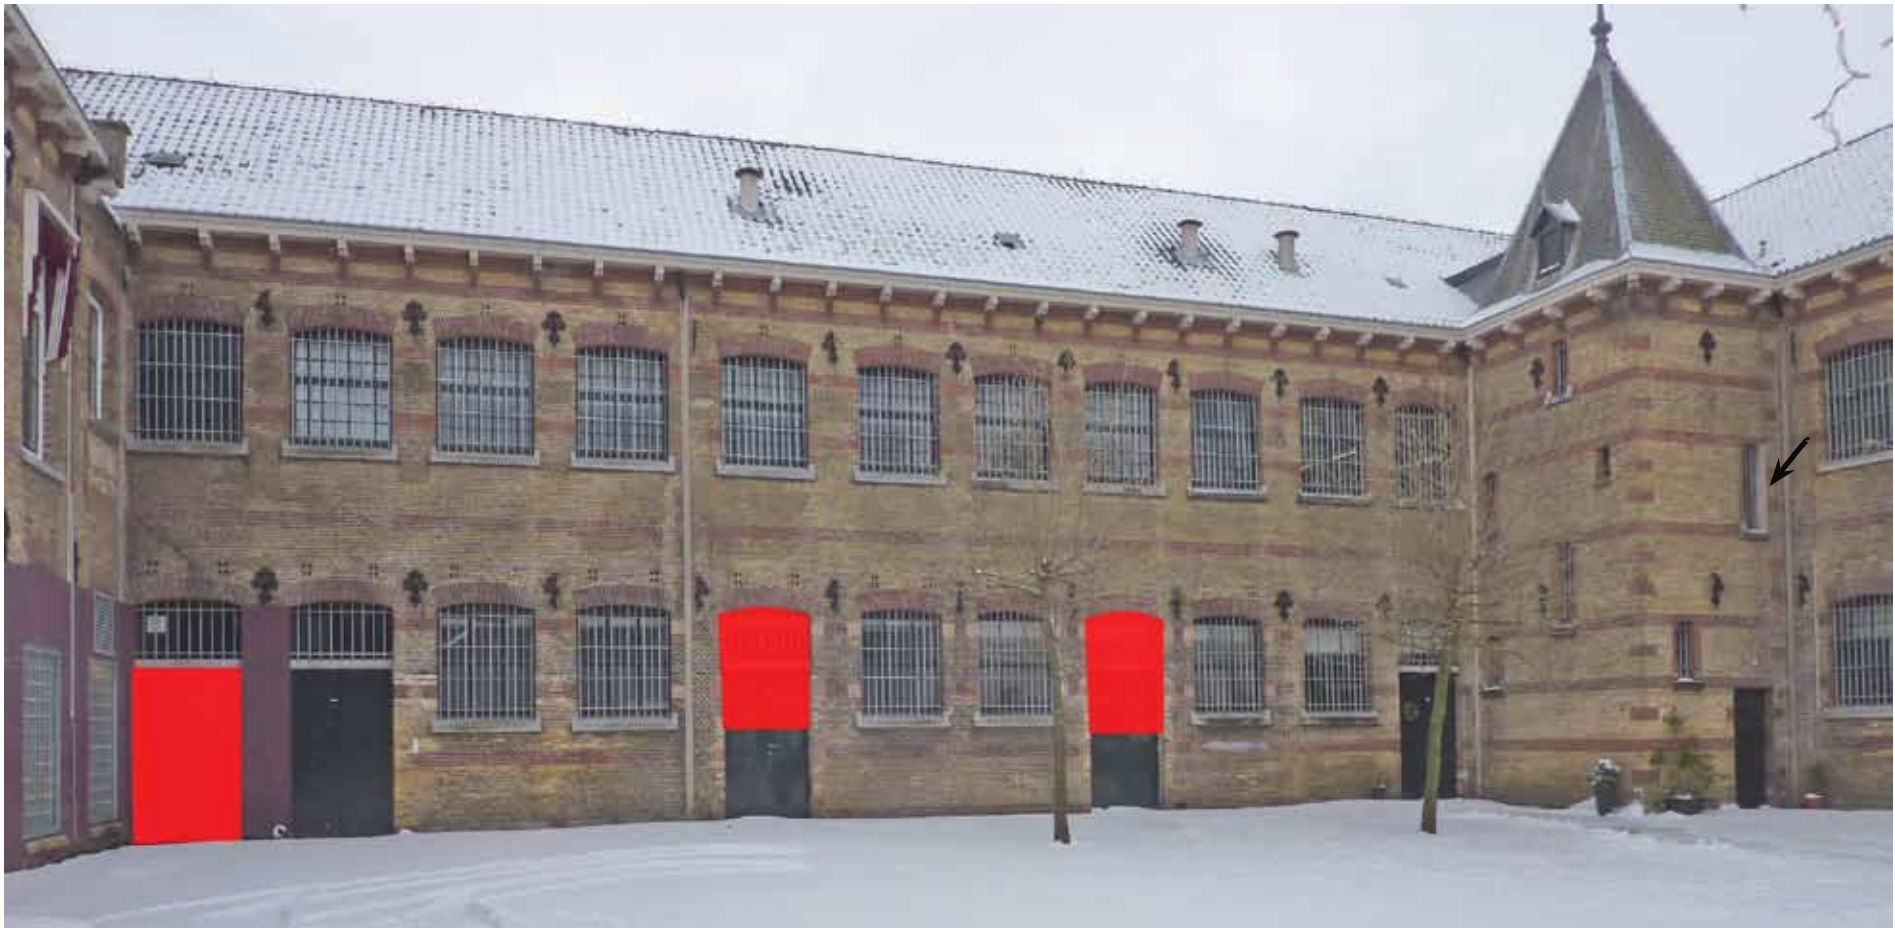
Afbeelding 17. Overzicht van de *noordgevel* van de grachtvleugel van bouwdeel D met daarop aangegeven de oorspronkelijke grootte van de gevelopeningen. De oorspronkelijke deuropening in de eerste vensteras is dichtgezet en voorzien van een aubergine gesausde pleisterlaag (1997). Tevens zijn enkele vensters later voorzien van 3-ruits bovenramen en 3-ruits onderramen. De pijl geeft aan dat van dit venster de rechter Udelfanger zandstenen stijl vervangen is door een betonnen stijl (Afbeelding 19).

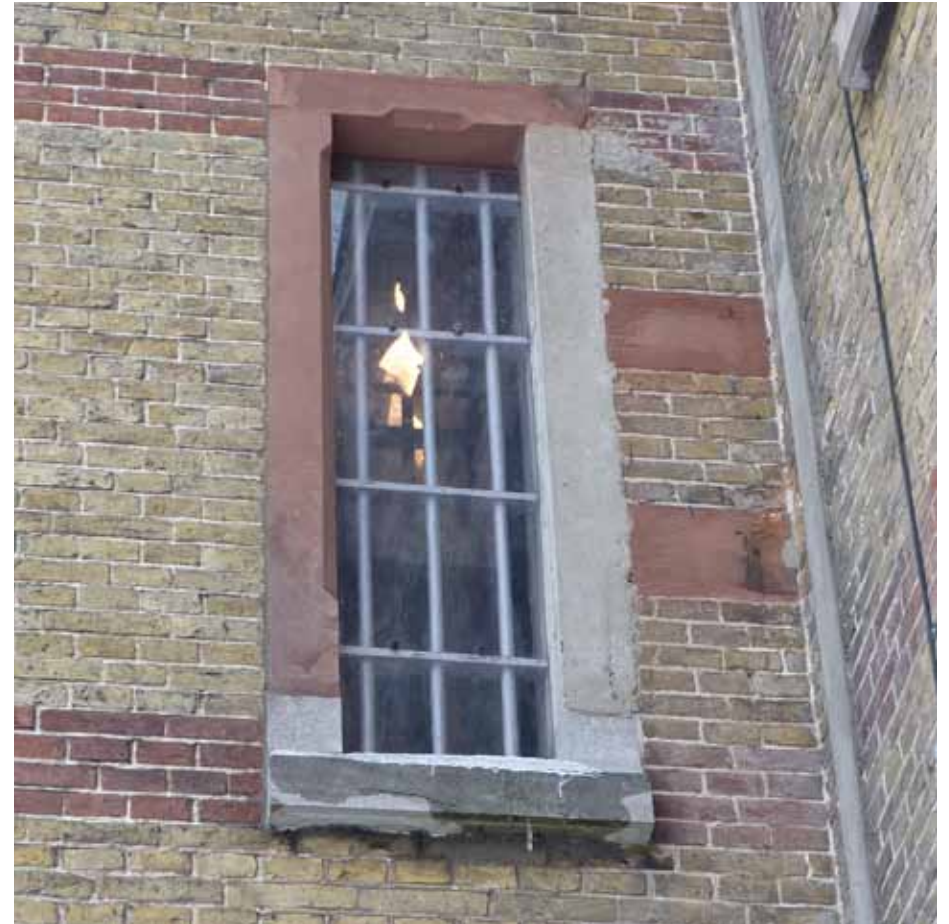
Afbeelding 19. Detail van het venster waar de rechter Udelfanger zandstenen stijl vervangen is door een betonnen stijl. Tevens is de ingekaste hemelwaterafvoer te zien die is afgesmeerd met cement.

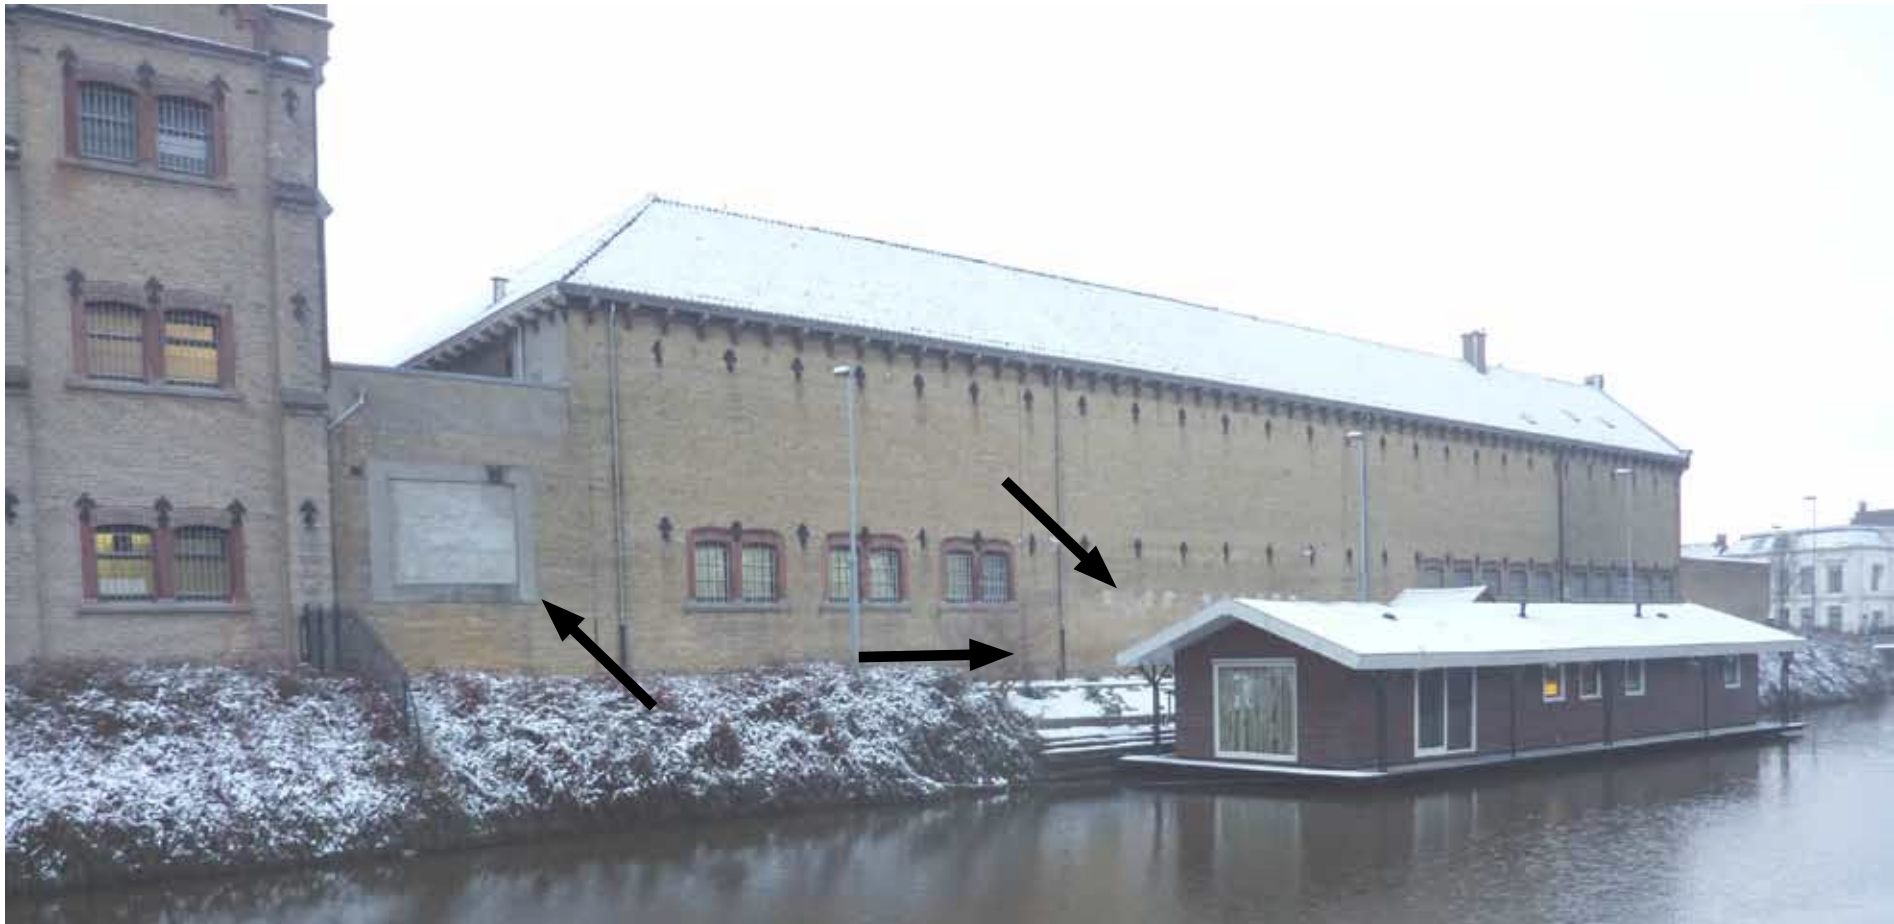
Afbeelding 22. Overzicht van de *zuidvleugel* van de grachtvleugel en de uitbouw van bouwdeel D. In het metselwerk zijn ter hoogte van de begane grond kleine inboetingen en een dichtzetting van een voormalige deuropening (Afbeelding 20) zichtbaar. Tevens bevindt zich in de zuidgevel van de uitbouw een betonnen raamwerk met een gepleisterde invulling op de plaats van mogelijk een vroegere wachterspost.

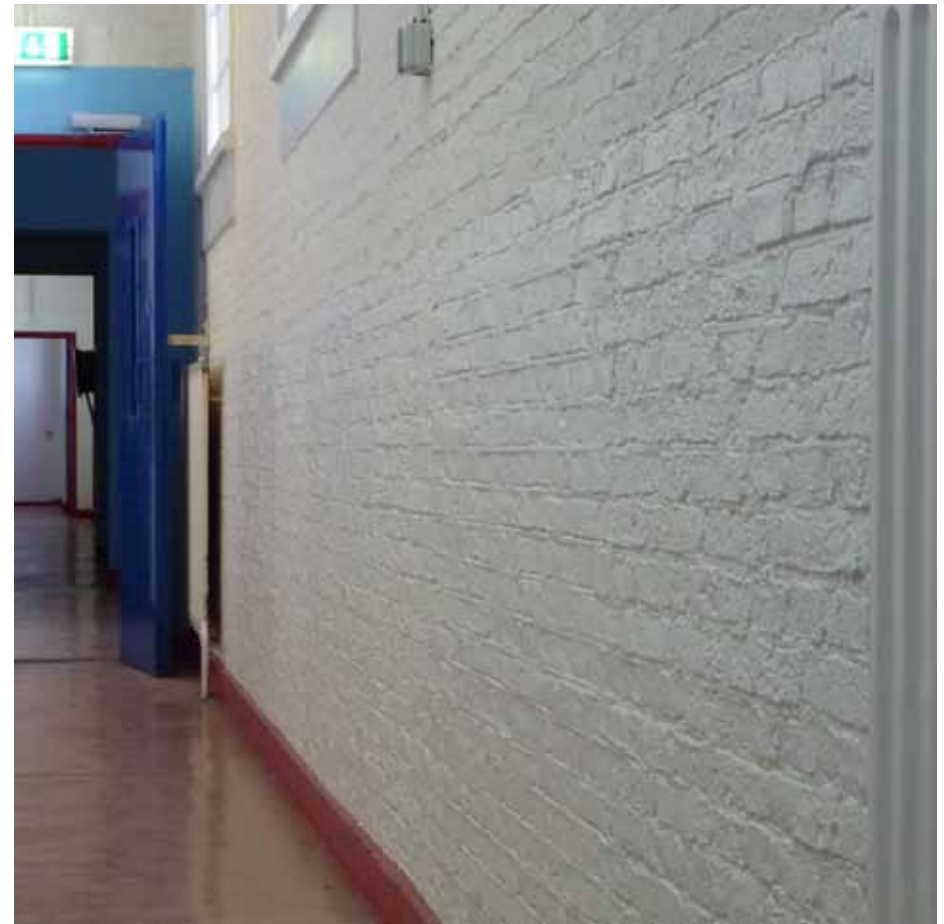
Afbeelding 85. Zicht op de onderzijde van de oostwand van de gang. Onder de hoog geplaatste vensters zijn delen van het metselwerk uitgevoerd als vuil werk. Mogelijk zijn dit dichtzettingen van nissen ten behoeve van radiatoren.

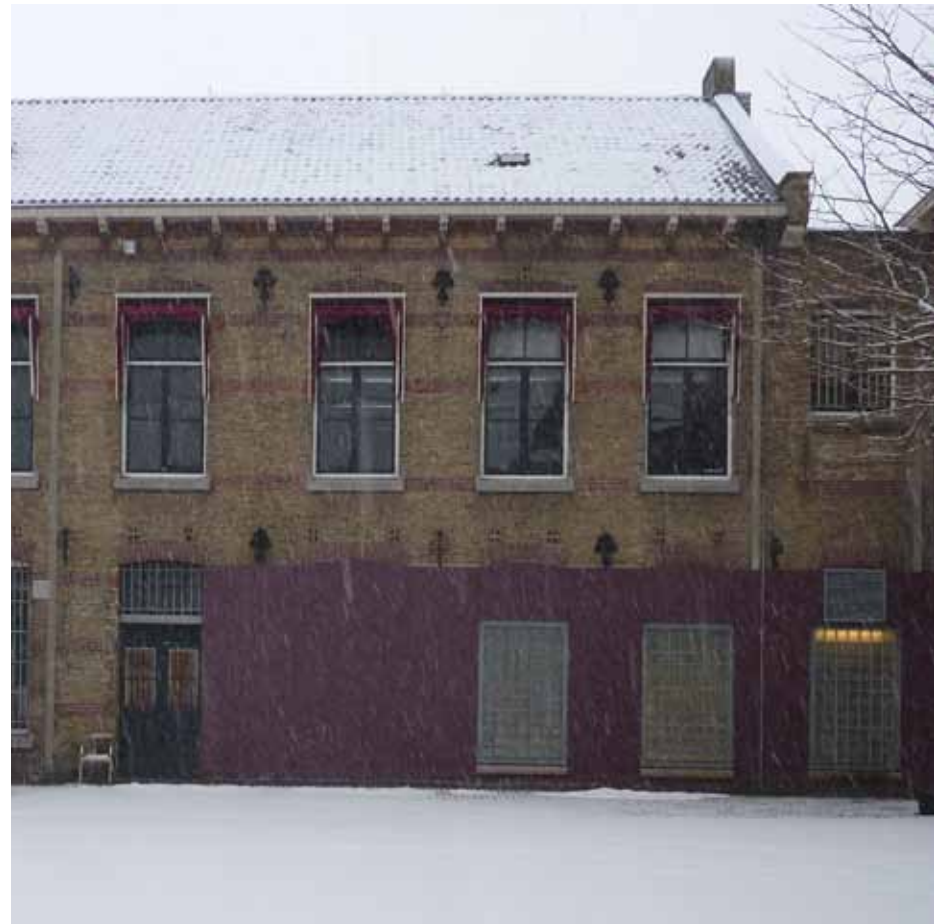
Afbeelding 129. De westgevel van de keukenvleugel is ter hoogte van de begane grond voorzien van een aubergine gesausde pleisterlaag (1997) op de plaats van de voormalige keukenaanbouw. Boven deze pleisterlaag zijn nog vier segmentbogen in rode baksteen zichtbaar. Herstel van de oorspronkelijke vensterindeling is aanbevelenswaardig.
