BLOKHUISPOORT te LEEUWARDEN

Bouwdeel E

Bouwhistorische documentatie

Vlaardingerbroek & Wevers - Utrecht, juni 2010

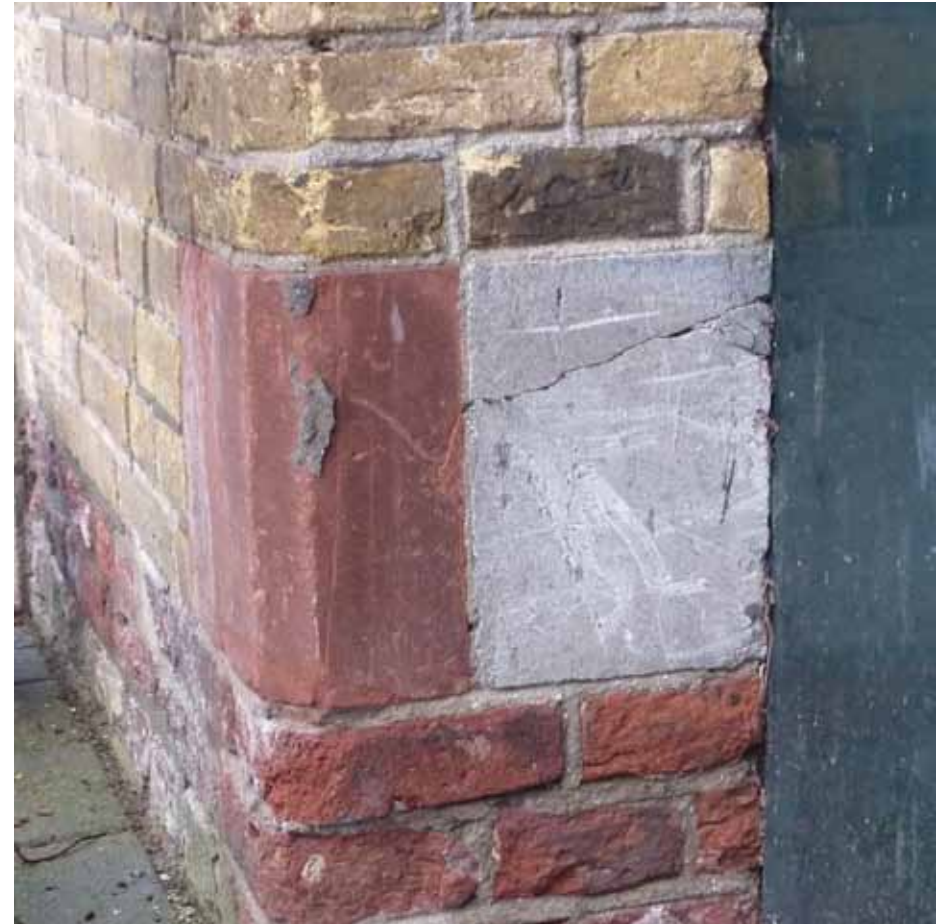
Afbeelding 13. Detail van de linker onderhoek van één van de toegangen in de westgevel. Het metselwerk is voorzien van geknipte voegen en ter plaatse van de doorgangen van vellingkanten. De gevels worden verlevendigd door blokken rode Udelfanger zandsteen. Omdat deze steen zacht is, zijn de dui-men van de deuren bevestigd in hardstenen blokken. Tevens zijn de blokken zandsteen op verschillende plaatsen gerepareerd met op kleur gebrachte mortel, die als gevolg van beregning van de gevel sporen op het metselwerk achterlaat.

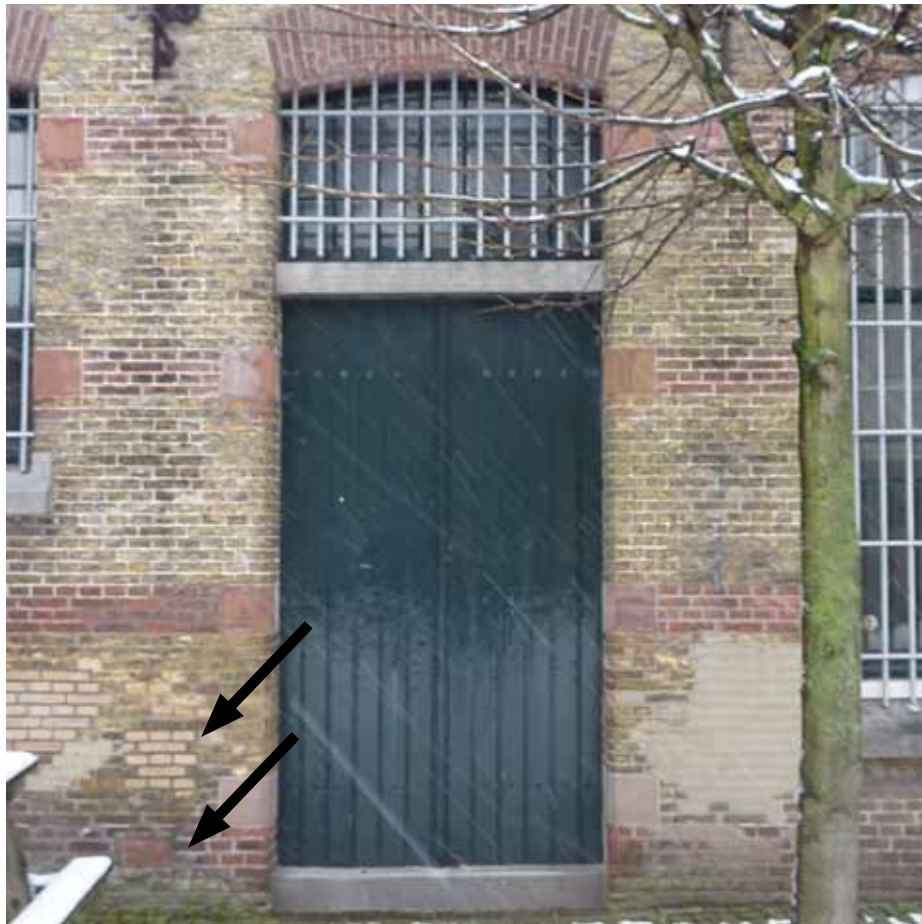
Afbeelding 16. Overzicht van de deur in de westgevel ter hoogte van de zesde gevelas. Naast grotere herstellingen - vermoedelijk vorstschade - zijn links van de deur twee kleine inboetingen zichtbaar ter plaatse van de pijlen.

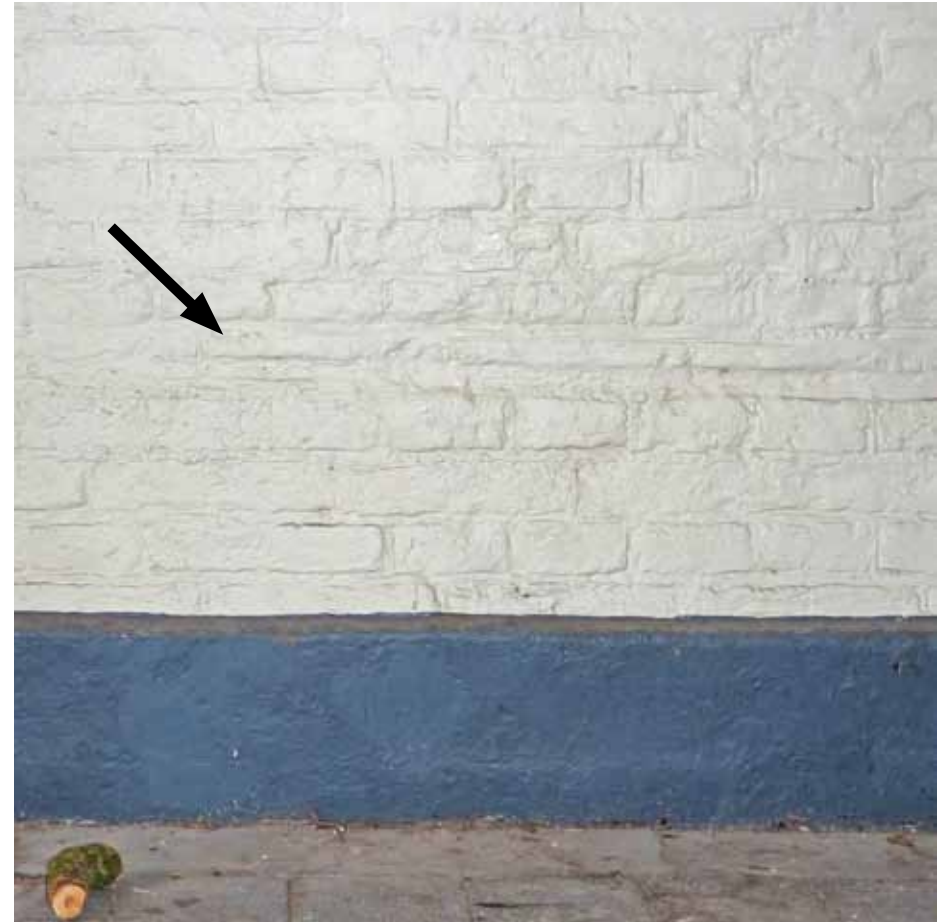
Afbeelding 23. In de noordwand is op ongeveer 75 cm hoogte in de strekkenlaag een uitslijting waarneembaar. De oorzaak van deze sporen niet duidelijk.

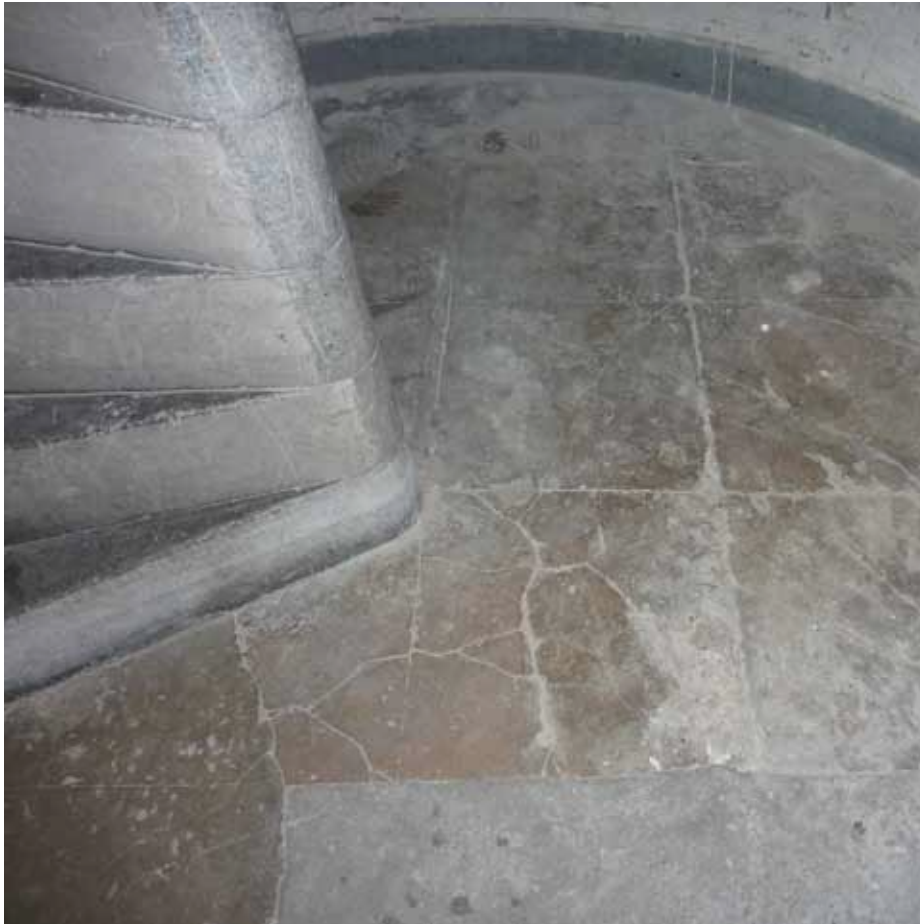
Afbeelding 25. De cementvloer van de begane grond is voorzien van ingekaste voegen op een raster van 50 x 50 cm. De vloer is gescheurd en diverse malen gerepareerd. De donker gezoete massieve harstenen treden van de eerste vlucht zijn uitgesleten.

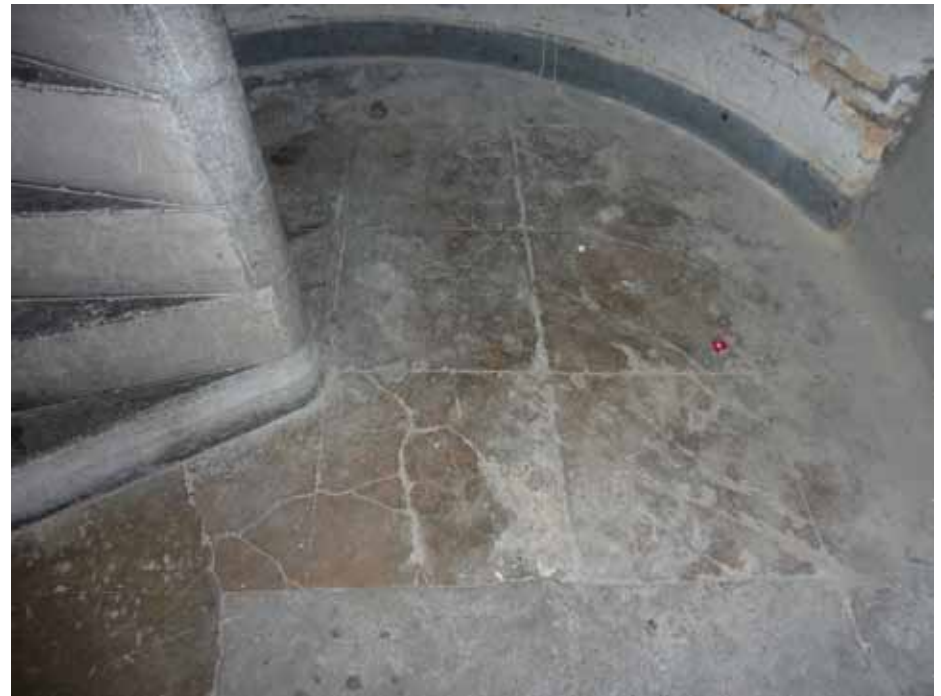
Afbeelding 106. De cementvloer van de begane grond is voorzien van ingekaste voegen op een raster van 50 x 50 cm. De vloer is gescheurd en diverse malen gerepareerd.
