BLOKHUISPOORT te LEEUWARDEN

Bouwdeel H

Bouwhistorische documentatie

Vlaardingerbroek & Wevers - Utrecht, juni 2010

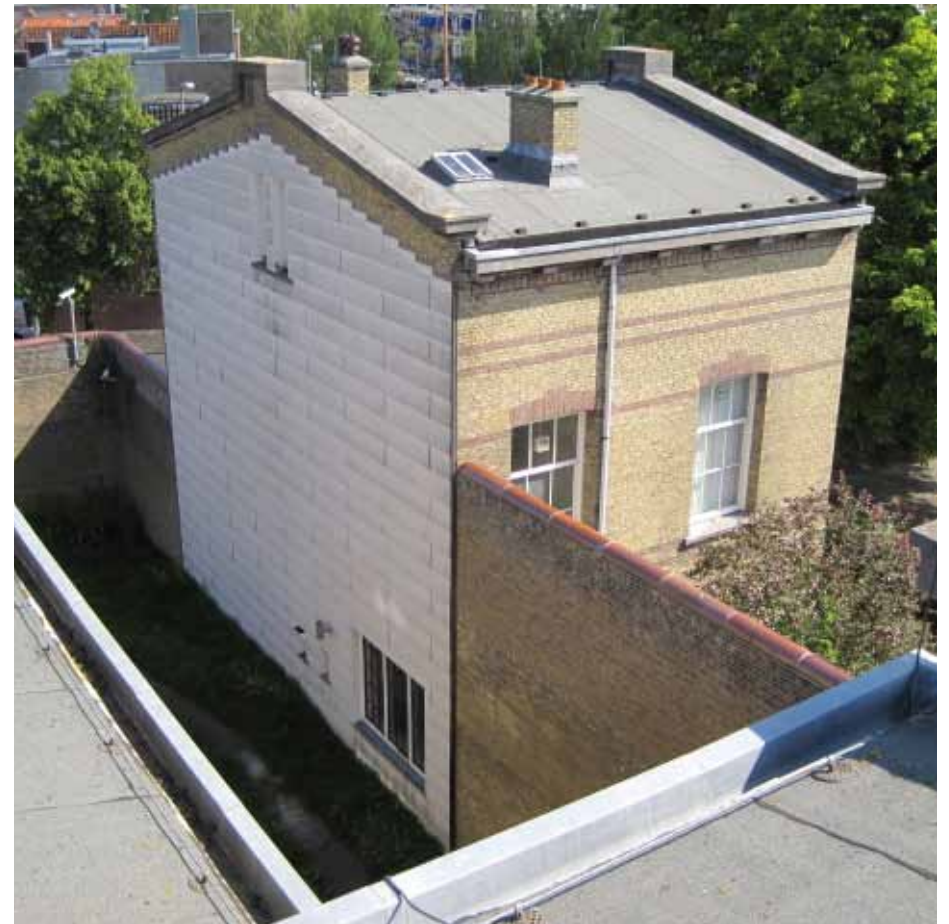
Afbeelding 6. Overzicht van het bovenste gedeelte van de zuidgevel en de westgevel. De westgevel werd recent voorzien van een eterniet beplating met het doel de gevel waterdicht te maken. Foto: dhr. Bastiaans, Monumentenwacht Overijssel en Flevoland / Drenthe 2009.

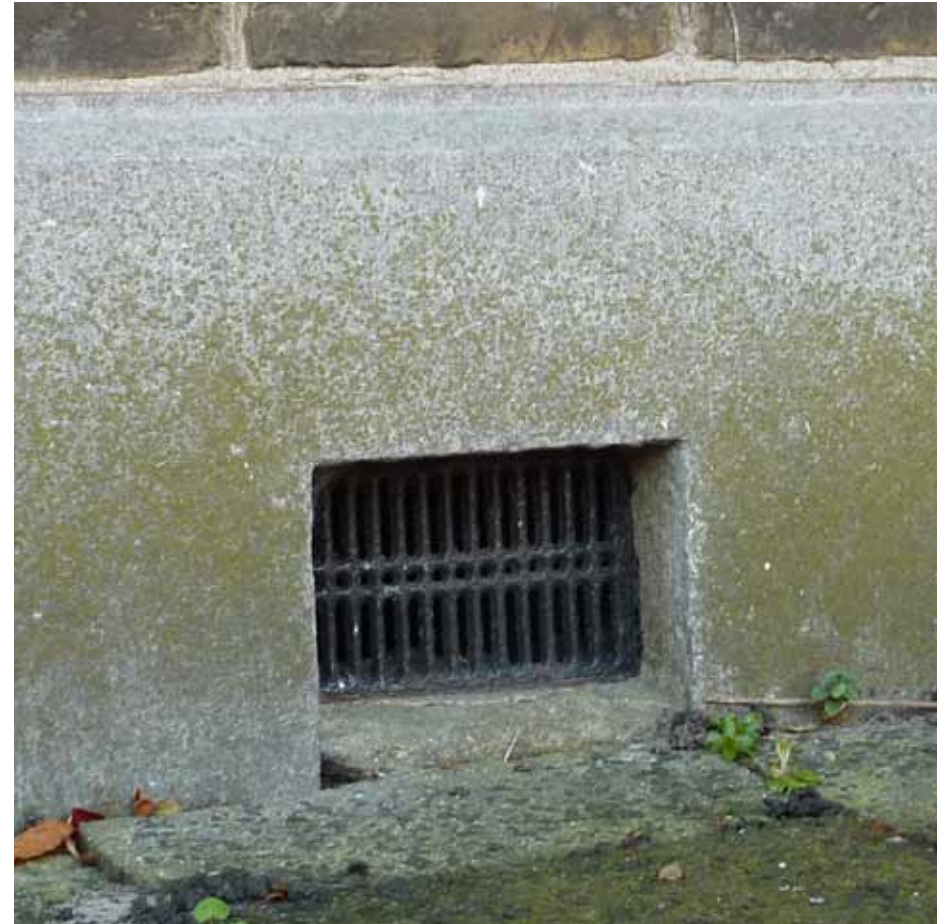
Afbeelding 10. Zicht op één van de ventilatieopeningen in de hardstenen plint. De openingen zijn voorzien van gietijzeren muizenroosters, waarvan er enkele ontbreken.

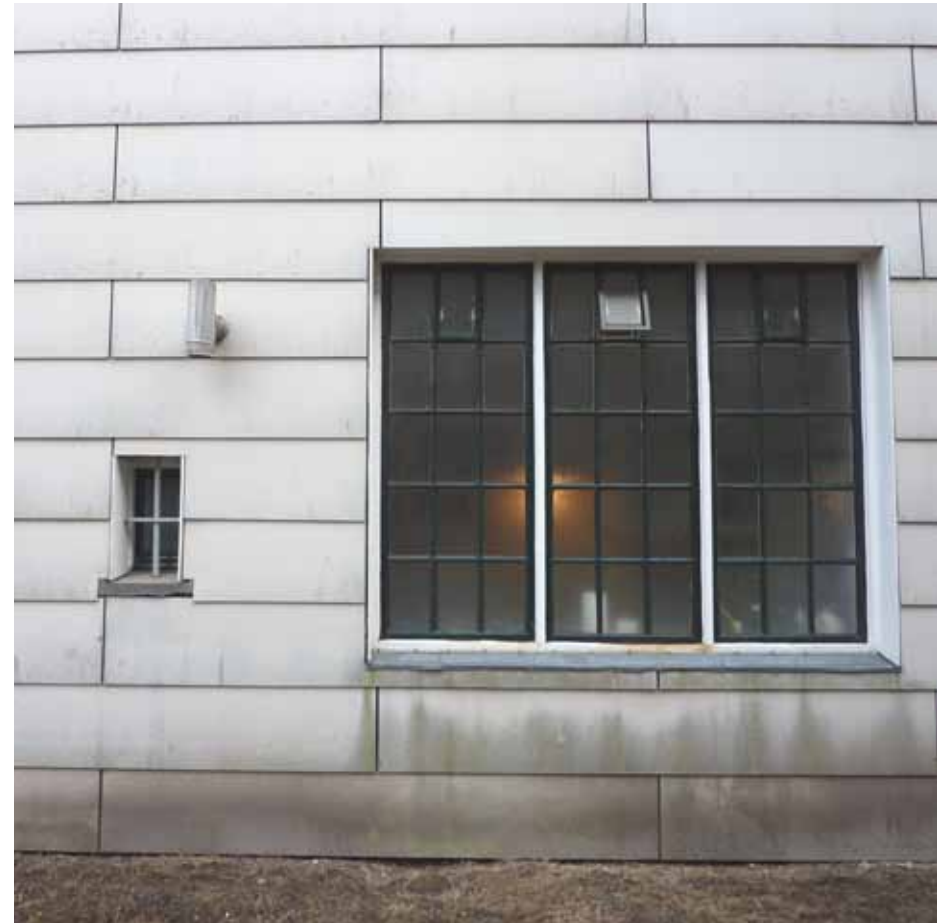
Afbeelding 12. Zicht op het drielicht aan de rechter zijde van de westgevel. De gepotdekselde eterniet beplating (XXIa) werd recent aangebracht en sluit door middel van dagstukken aan op de kozijnstijlen. De kleine vensters uit de bouw-tijd zijn voorzien van tralies en een hardstenen onderdorpel. Het secundaire venster (rond 1957) van de keuken is vormgegeven als drielicht met daarin 15-ruits stalen ramen. De onderdorpel is voorzien van een loodslabbe (XXIa).

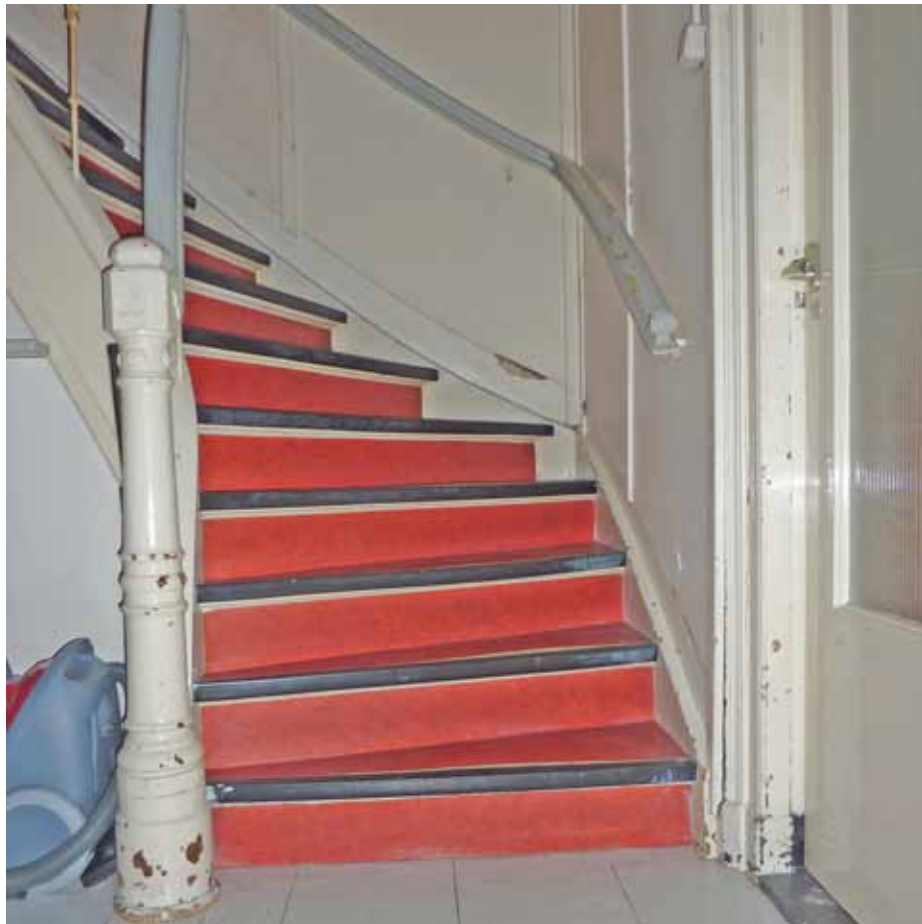
Afbeelding 19. Zicht op de onderzijde van de trap. De houten treden zijn bekleed met marmoleum (XXc) en de wanden zijn voorzien van gipsplaten (XXc). Deze platen sluiten niet goed aan op de trapboom en zijn aangetast door schimmel als het gevolg van vochtproblemen. De geprofileerde handlijst van de trap eindigt in een gedraaide houten baluster (1891).

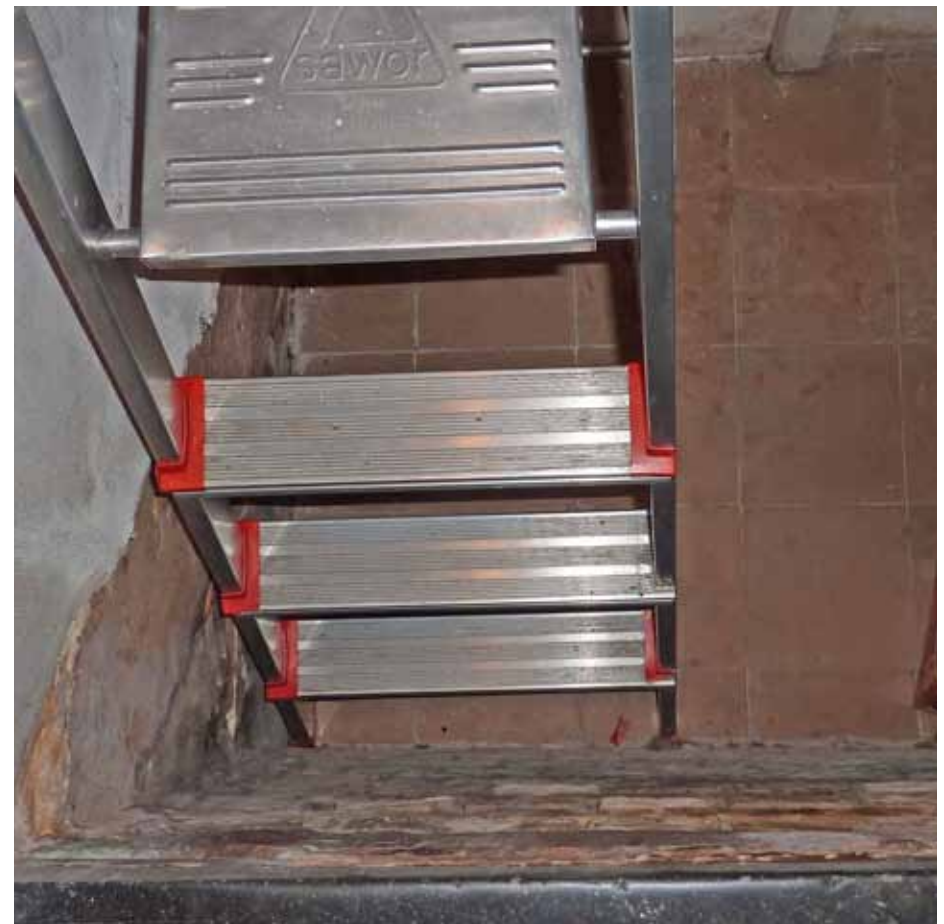
Afbeelding 26. De keldervloer bestaat uit vierkante cementtegels (mogelijk 1891). Het houten keldertrapje was aangetast door houtrot als gevolg van op-trekkend en doorslaand vocht en is recent verwijderd. De plaats van het trapje tekent zich nog af in donkerder pleisterwerk.

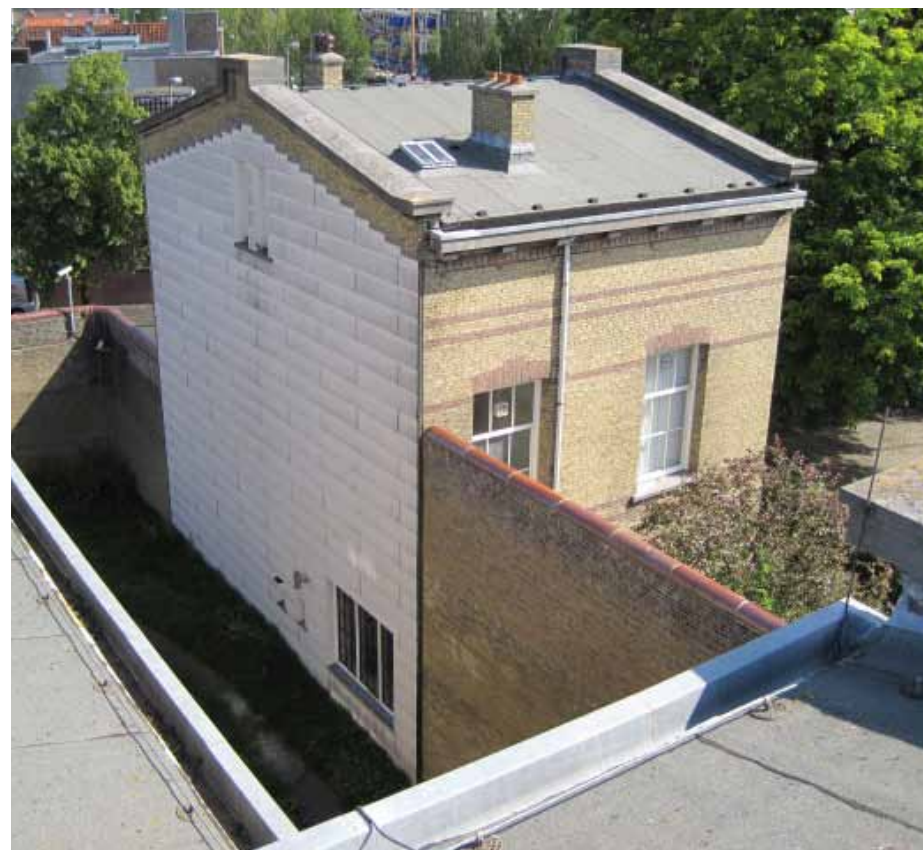
De westgevel is voorzien van zeer recent aangebrachte eterniet beplating (zie Afbeelding 55). Behalve dat de beplating de vochtproblemen niet heeft opgelost, maar juist verergerd, is deze zeer ontsierend. Verwijdering van de beplating in combinatie met een meer duurzame oplossing van het vochtprobleem is dan ook zeer aan te raden.

Afbeelding 55. Overzicht van bouwdeel H vanuit het zuidwesten. De recent aangebrachte eterniet beplating ontsiert de gevel en heeft bovendien het vochtprobleem niet opgelost, maar juist verergerd. Foto: dhr. Bastiaans, Monumentenwacht Overijssel en Flevoland / Drenthe 2009.

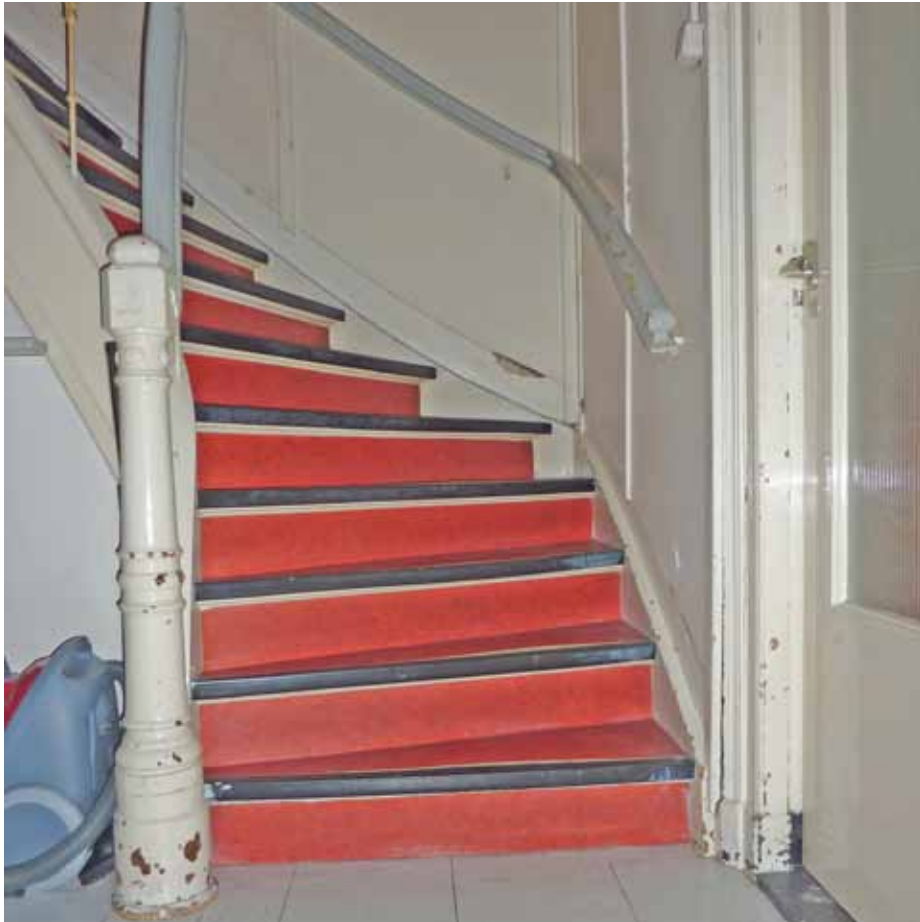
Afbeelding 59. Zicht op de onderzijde van de trap. De houten treden zijn bekleed met marmoleum en de wanden zijn voorzien van gipsplaten. Deze platen sluiten niet goed aan op de trapboom en zijn aangetast door schimmel als het gevolg van vochtproblemen.

Nadat een duurzame oplossing is gevonden voor het vochtprobleem, zouden de - beschimmelde - voorzetwanden in het trappenhuis moeten worden verwijderd (Afbeelding 59). Vervolgens zou renovatie van de trap, waaronder het verwijderen van de marmoleum bekleding, de ruimtelijke kwaliteit van het trappenhuis zeer ten goede komen. Het verdient aanbeveling de triplex beplating van de paneeldeuren te verwijderen.
