BLOKHUISPOORT te LEEUWARDEN

Bouwdeel J

Bouwhistorische documentatie

Vlaardingerbroek & Wevers - Utrecht, juni 2010

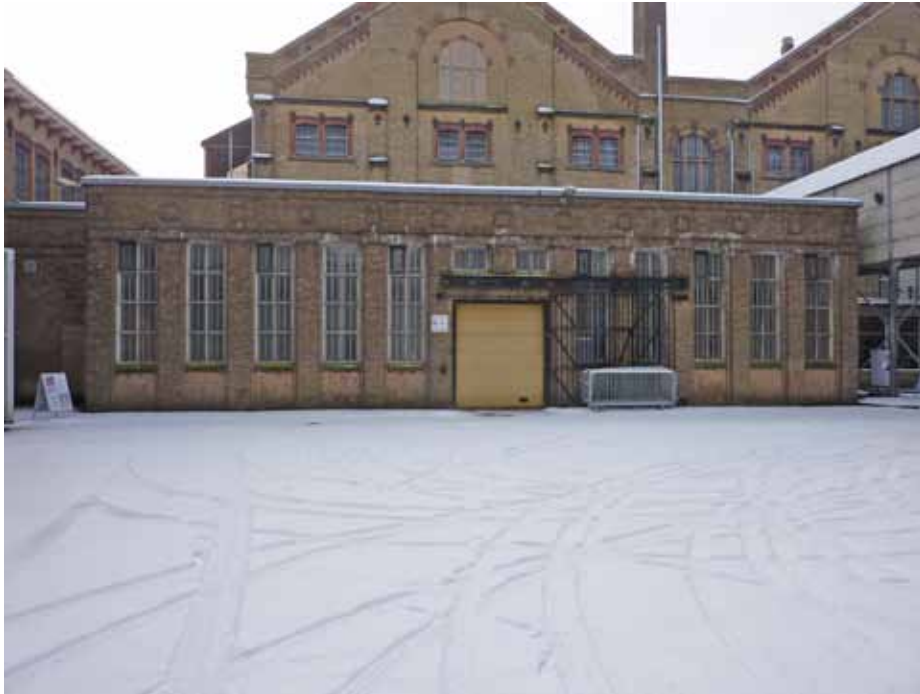
Afbeelding 4. Overzicht van bouwdeel J gezien vanuit het noorden.

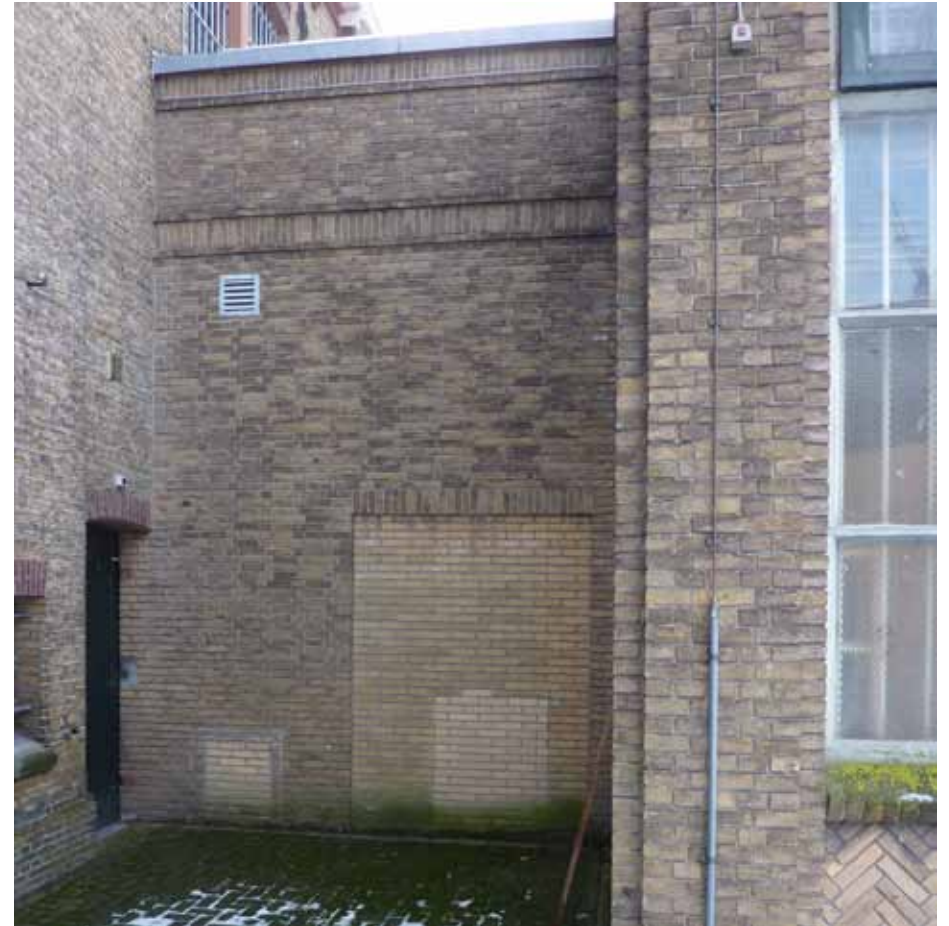
Afbeelding 5. De terugliggende gevel van de aanbouw aan de linker zijde van de voorgevel, grenzend aan bouwdeel D, is blind. In de gevel tekenen zich sporen af van een oudere brede doorgang, die tijdens een latere verbouwing in halfsteens metselwerk dichtgezet werd. In deze dichtzetting, alsmede in de muurdam nabij bouwdeel D, tekenen zich vervolgens nog twee kleinere gevelopeningen af, die eveneens in een later stadium weer middels lichtere gele stenen gedicht werden.

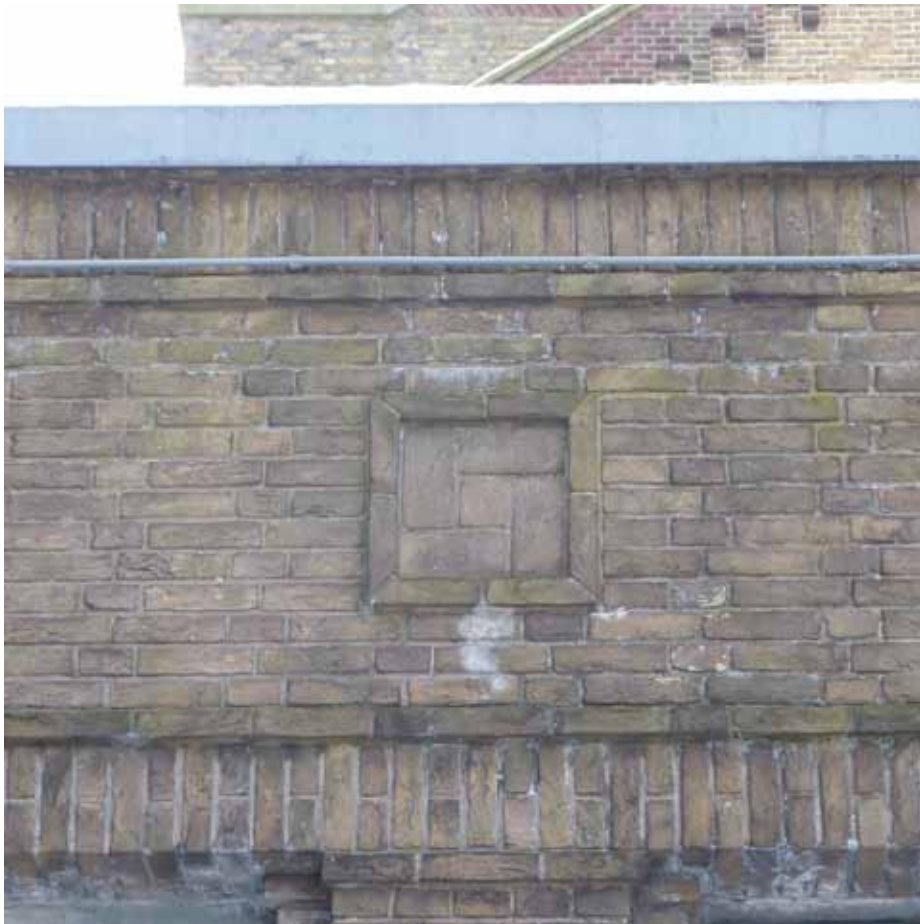
Afbeelding 6. Detail van de kroonlijst boven de voorgevel. In het fries zijn boven de pilasters decoratieve uitspringende vierkanten opgenomen, elk bestaande uit een viertal platte stenen rondom een vierkante steen.

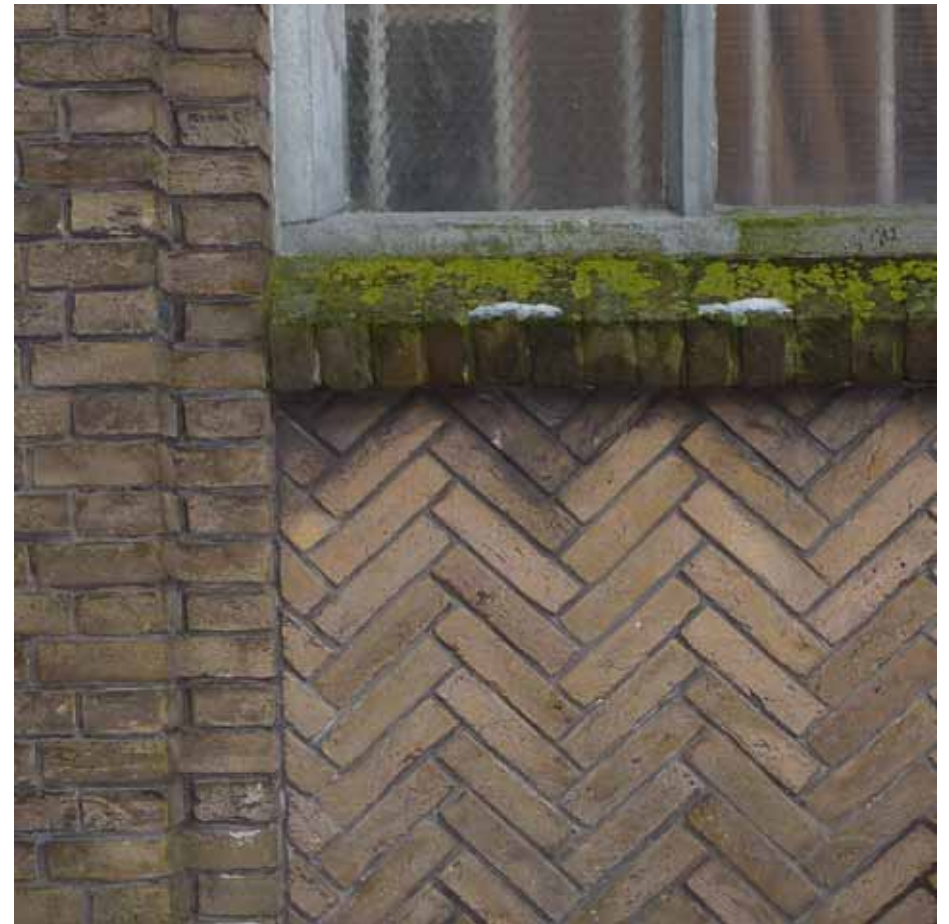
Afbeelding 7. Detail van de voorgevel. Onder de vensters zijn de borstweringen voorzien van decoratief metselwerk in de vorm van een visgraatmotief.

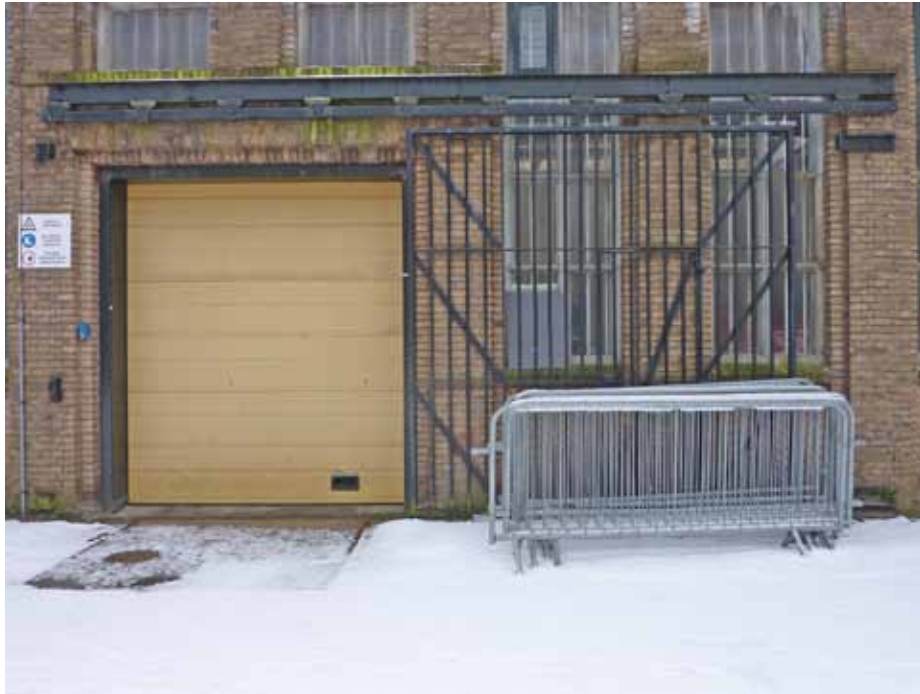
Afbeelding 8. Zicht op de centrale poort met boven de omlopende bakstenen deuromlijsting een tweetal tweeruits bovenlichten. Voor deze poort is een stalen hekwerk geplaatst, dat rechts voor de aangrenzende vensters weggeschoven kan worden. De overheaddeur is recent.

Een uitzondering vormen de overheaddeuren in de ruimte. Indien tot vervanging van deze deur in de voorgevel zou worden besloten, is het aan te bevelen tevens de overheaddeur naar de gang van bouwdeel C (K0.06) te vervangen door een meer passende schuivende paneeldeur met kraaldelen.

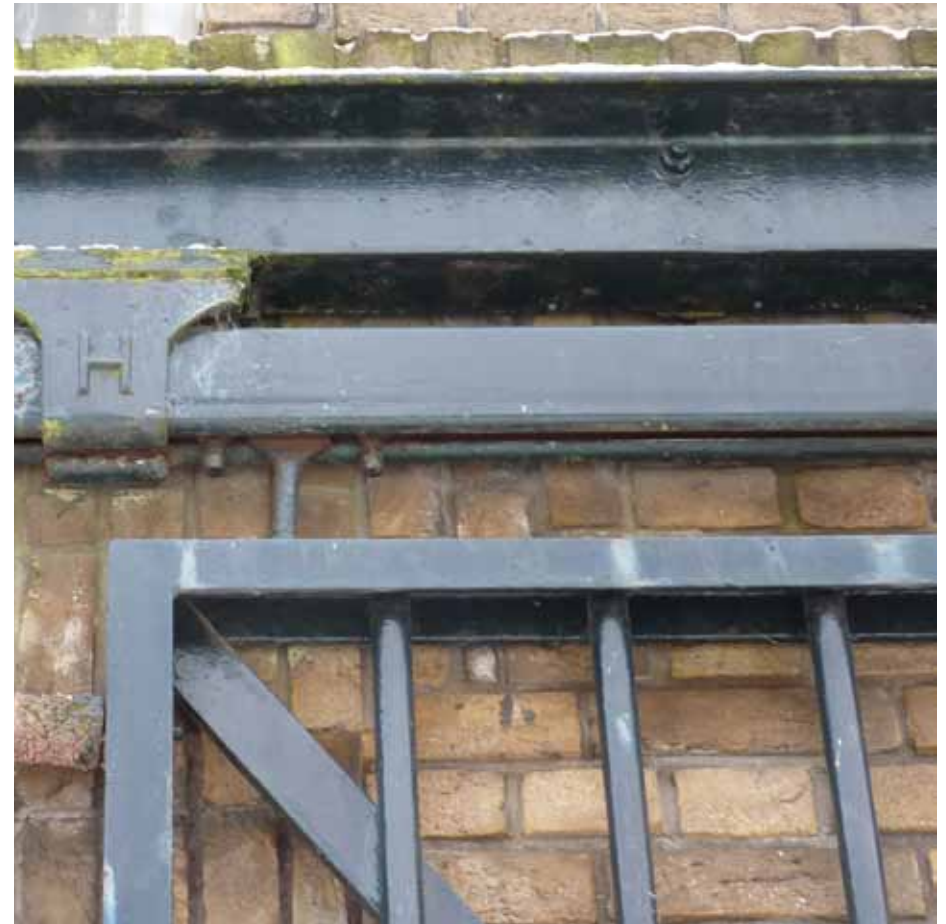
Kort na het gereedkomen van de smederij is vermoedelijk het huidige stalen hekwerk voor de schuifdeuren van de centrale entree aangebracht. Door de plaatsing van dit hekwerk werd de verticale gevelgeleding enigszins aangetast.

Afbeelding 9. Detail van de vorige afbeelding met het ijzeren hekwerk. Het hekwerk is secundair en dateert vermoedelijk uit de jaren '50 van de 20^{ste} eeuw (XXc).

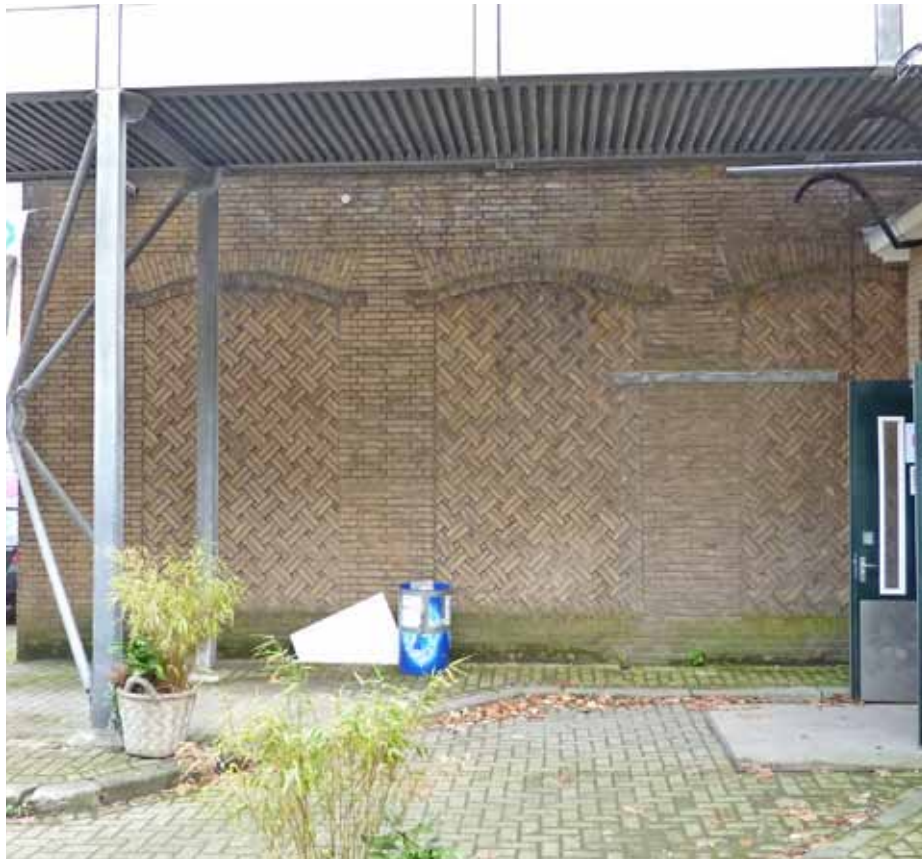
Afbeelding 10. Zicht op de rechter - westelijke - zijgevel van de smederij. De gevel wordt verlevendigd door een drietal blindnissen en wordt gedeeltelijk aan het oog onttrokken door het aangrenzende bouwdeel K. Rechts is een loodslabbe van een voormalig houten (bewakings)hokje zichtbaar.

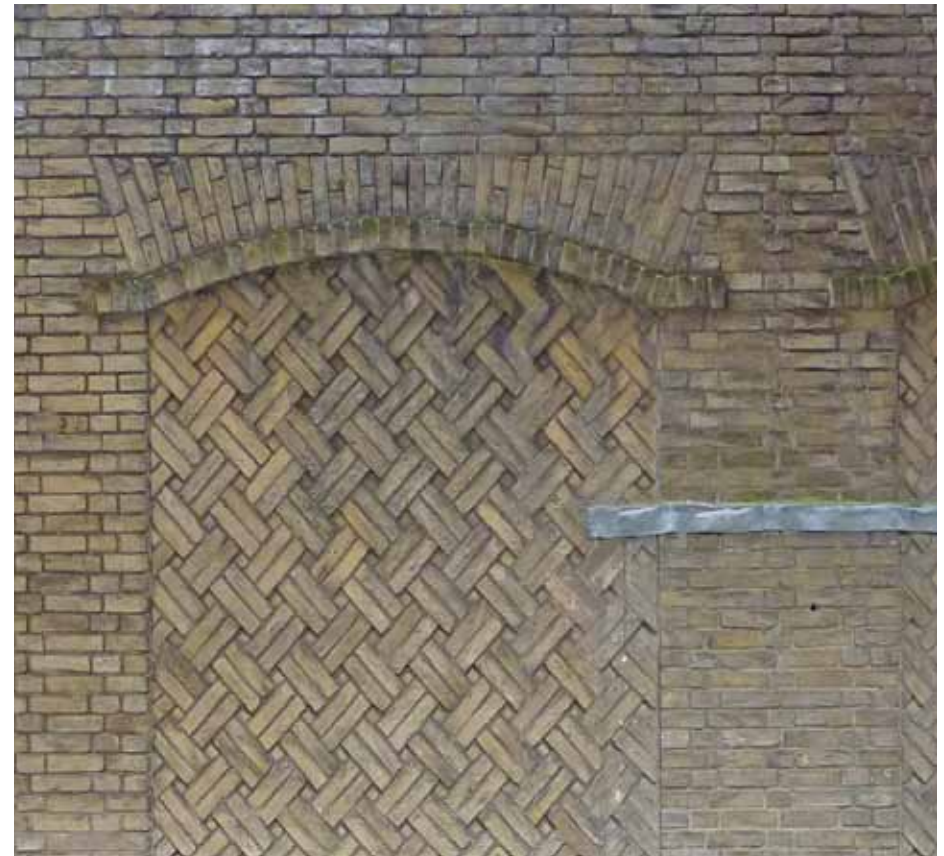
Afbeelding 11. Detail van de vorige afbeelding met de blindnissen, voorzien van een licht uitspringende segmentboog, die bestaat uit een platte laag stenen met erboven een hanekam. In de blindnissen is decoratief metselwerk aangebracht, bestaande uit diagonaal kruislings geplaatste dubbele bakstenen met in de tussenliggende ruimten eveneens overhoeks geplaatste klisklezoren.

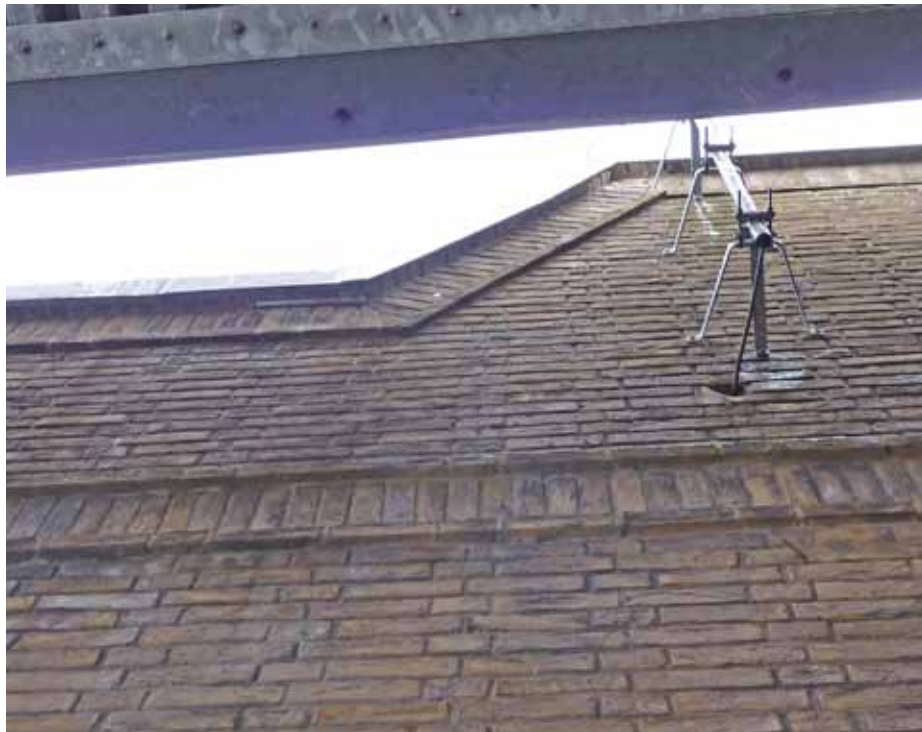
Afbeelding 12. Zicht op de bovenzijde van de westelijke zijgevel met de oplopende dakrand ter plaatse van de lichtstraat.

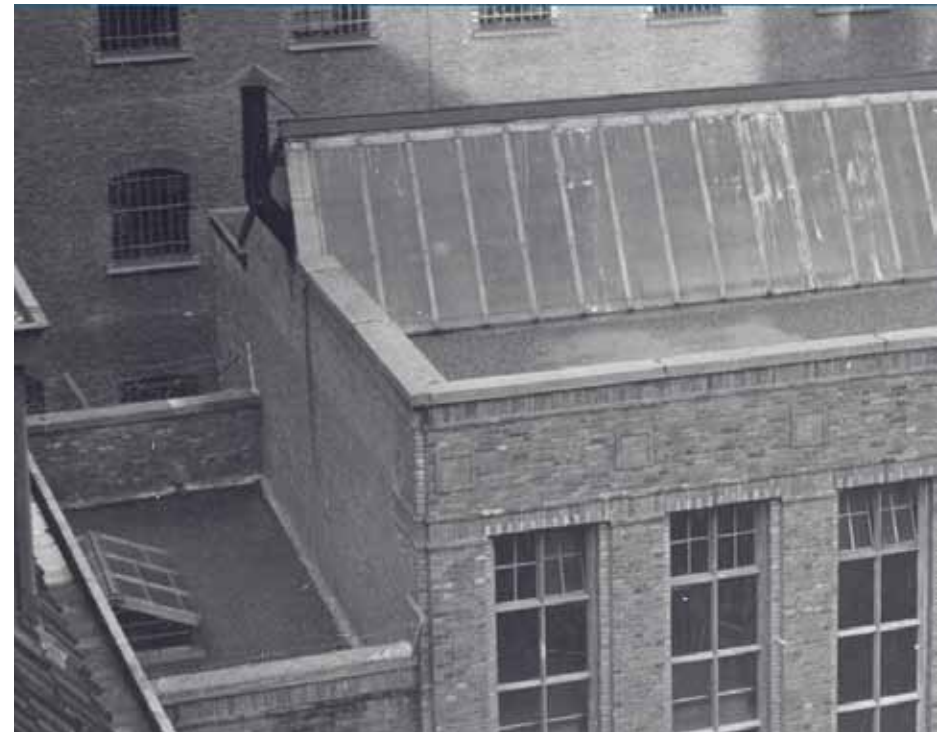
Afbeelding 13. Zicht op de timmerwerkplaats vanuit bouwdeel B, kort na de bouw in december 1948. De smederij en timmerwerkplaats, gelegen aan de noord- respectievelijk zuidzijde van de eerste binnenplaats, werden gelijktijdig met identieke vormgeving gebouwd. Hier het zicht op de oorspronkelijke lichtstraat in de kap, alsmede de fijne roedenverdeling in de bovenlichten. Op de achtergrond zijn de 'verse' inboetingen van de verlengde ijzeren ramen in de cellen van bouwdeel I zichtbaar. Foto: Collectie Beeldbank Leeuwarden, documentnr.: FDBLHSPA032.

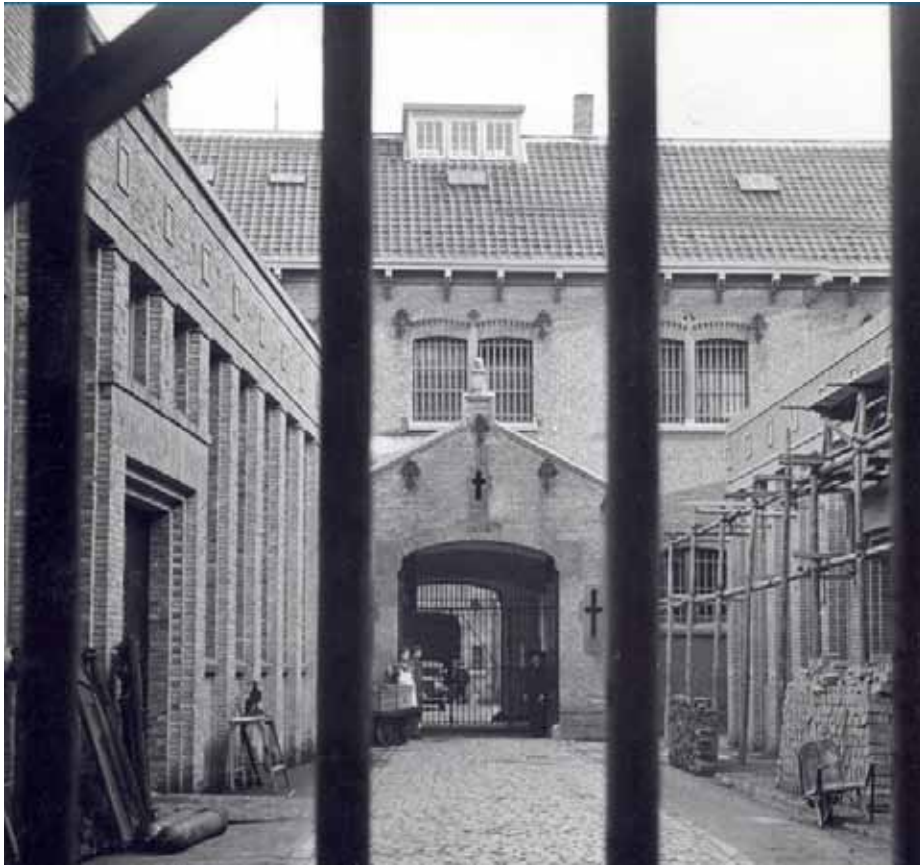
Afbeelding 14. Zicht op de timmerwerkplaats links en de smederij rechts, vanuit de poort in bouwdeel B, tijdens de bouw in december 1948. De smederij is hier nog van houten steigers voorzien. Foto: Collectie Beeldbank Leeuwarden, documentnr.: FDBLHSPLA033.

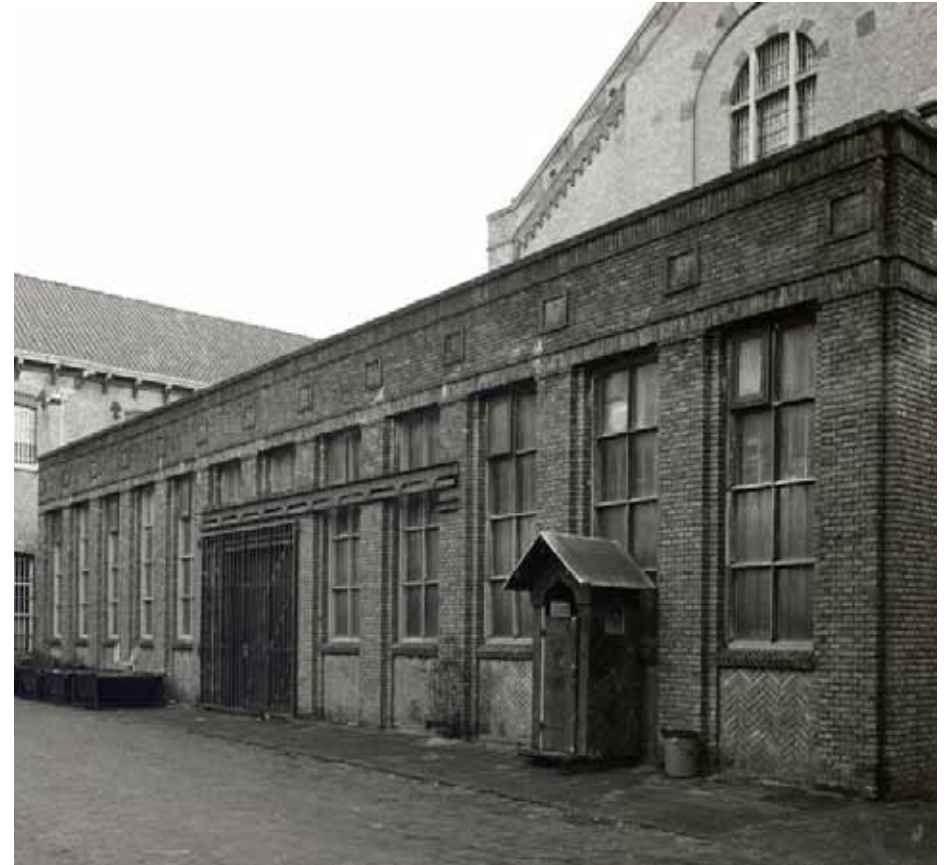
Afbeelding 15. Zicht op de noordgevel van de smederij in februari 1983. De bovenramen van de vensters bezitten hun fijne roedenverdeling niet meer. Tegen de gevel was een wachthokje geplaatst. Foto: Collectie Beeldbank Leeuwarden, documentnr.: FDBLHSPLB045.

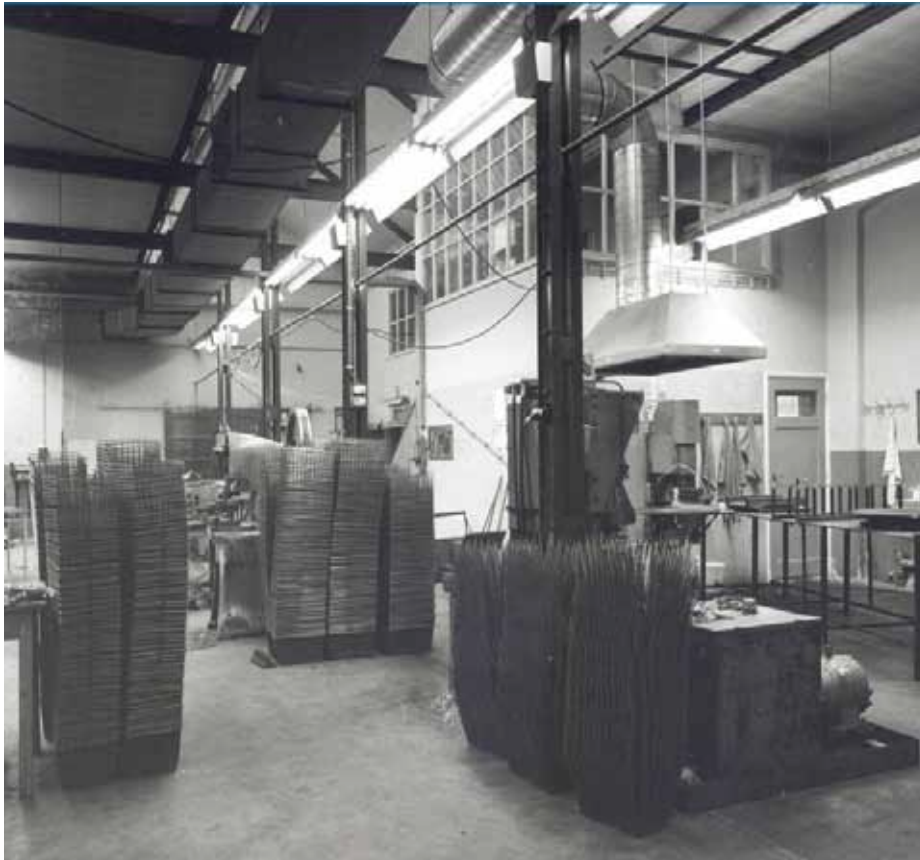
Afbeelding 17. Overzicht van het interieur van de smederij gezien richting het oosten in februari 1983. Geheel achterin is nog juist een fragment van een insteekverdieping links naast de bewakersruimte zichtbaar. Vergelijk ook Afbeelding 31. Foto: Collectie Beeldbank Leeuwarden, documentnr.: FDBLH-SPLB048.

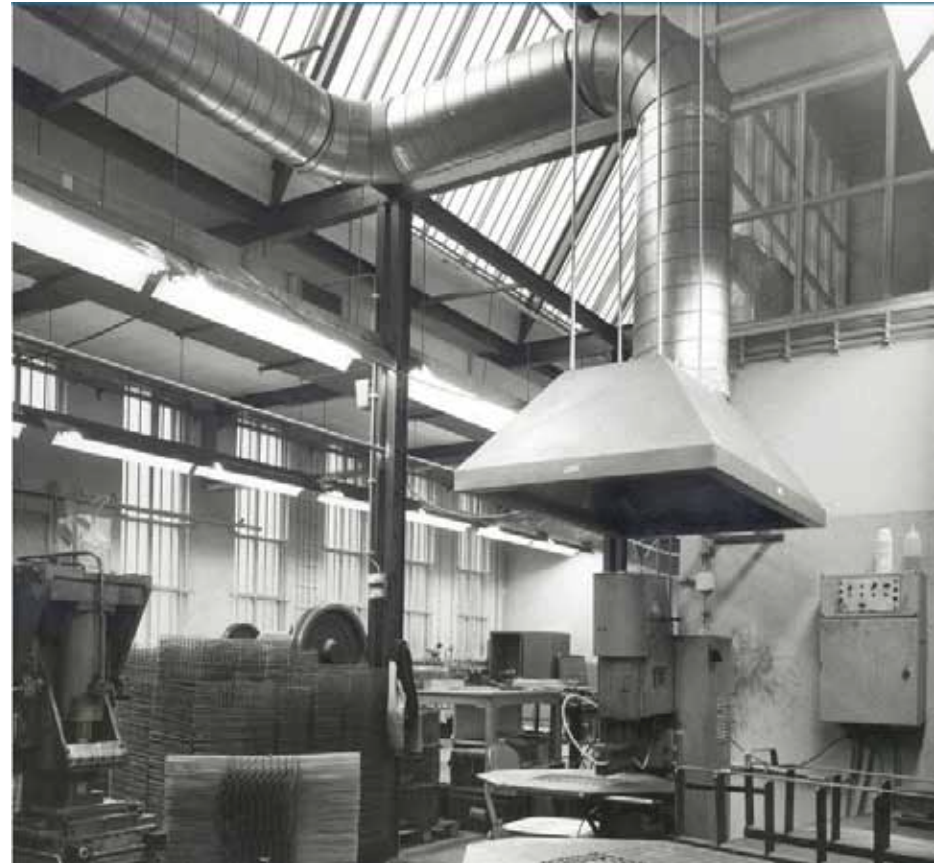
Afbeelding 18. Overzicht van het interieur van de smederij gezien richting het noordoosten in februari 1983. Hier is de oude dakconstructie met de lichtstraat nog aanwezig. Foto: Collectie Beeldbank Leeuwarden, documentnr.: FDBLH-SPLB049.

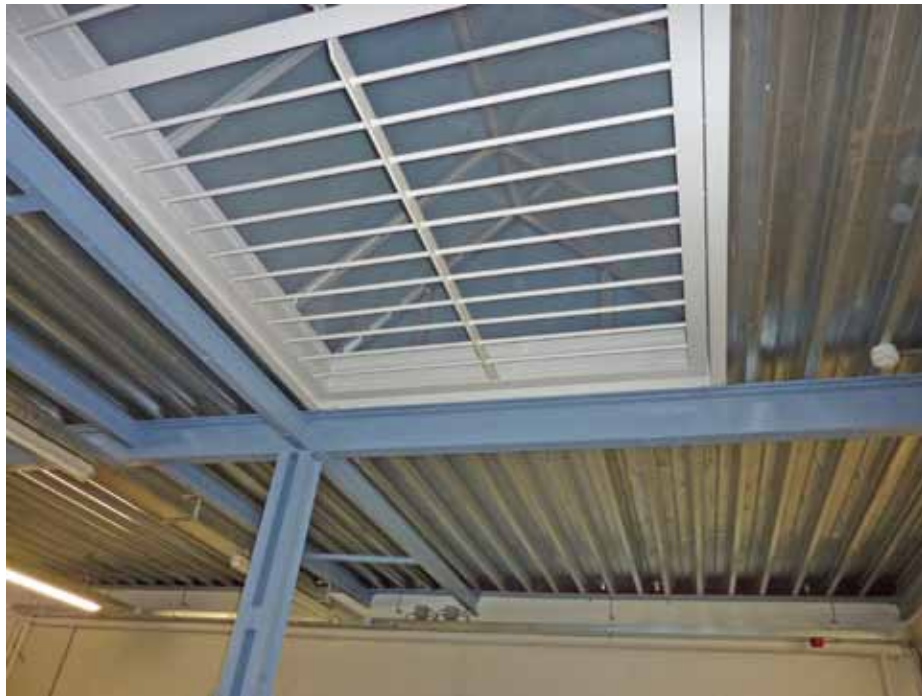
Het dak bestaat uit geperforeerde staalplaten, waarin een aluminium daklicht met acrylaat beplating is opgenomen (1988-1991).

Afbeelding 19. Detail van het huidige dak met de nieuwe, kleinere lichtstraat.

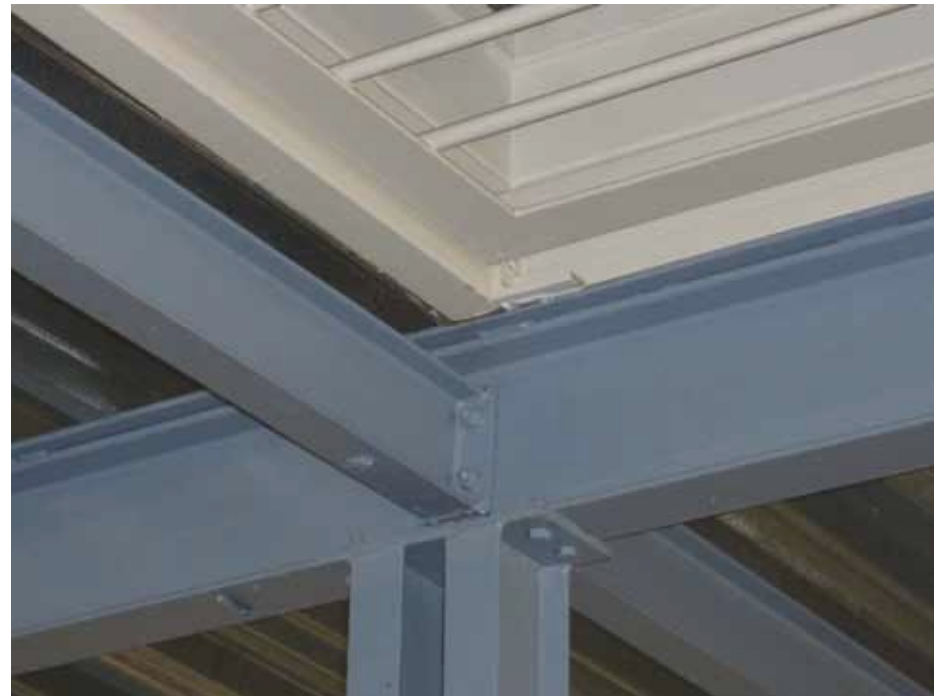
Afbeelding 20. Detail van de vorige afbeelding met de staalconstructie.

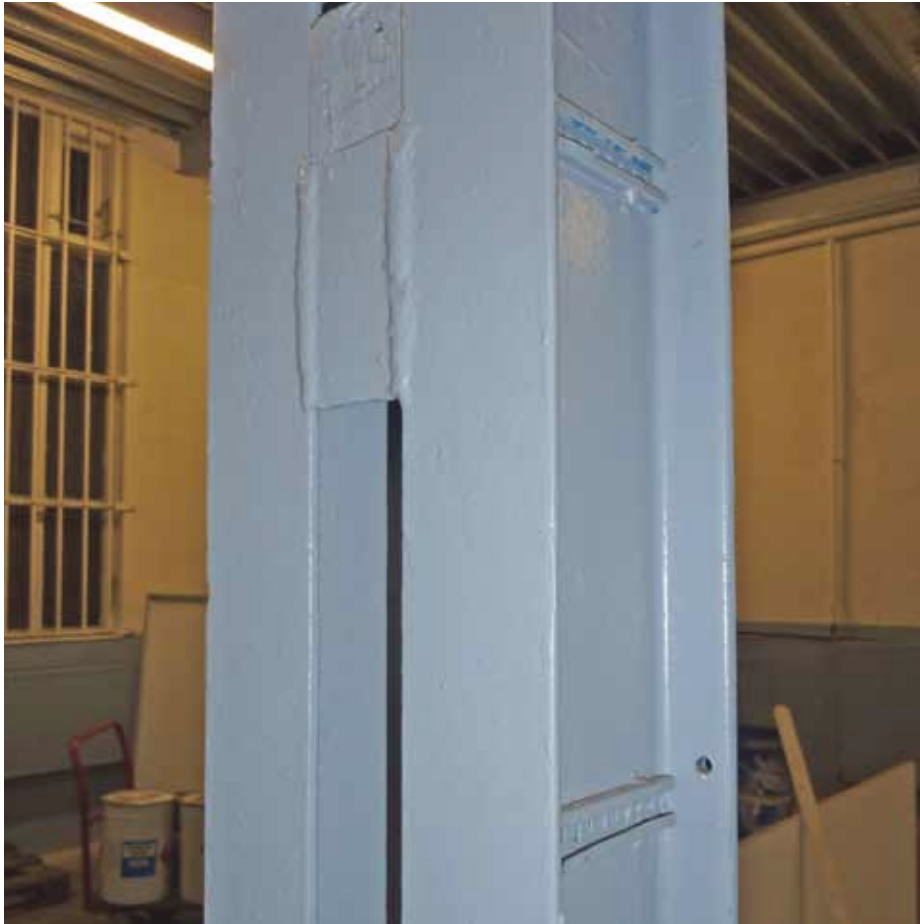
De stalen dakconstructie wordt gedragen door een reeks samengestelde kolommen, bestaande telkens uit twee INP 140 stijlen, die door tussenschotjes aan elkaar gelast zijn.

Afbeelding 21. Detail van een stalen kolom. De kolommen zijn samengesteld uit telkens twee INP 140 profielen, die middels tussenschotjes aan elkaar gelast zijn.

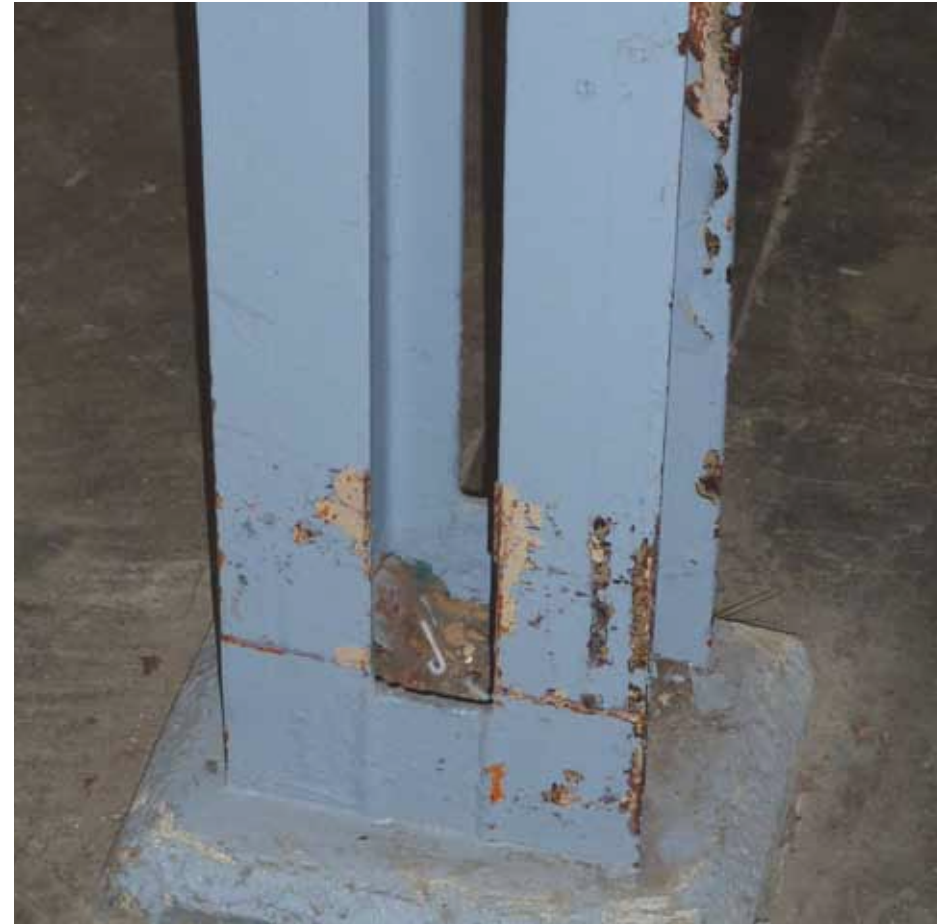
Afbeelding 22. Detail van de kolomvoet.

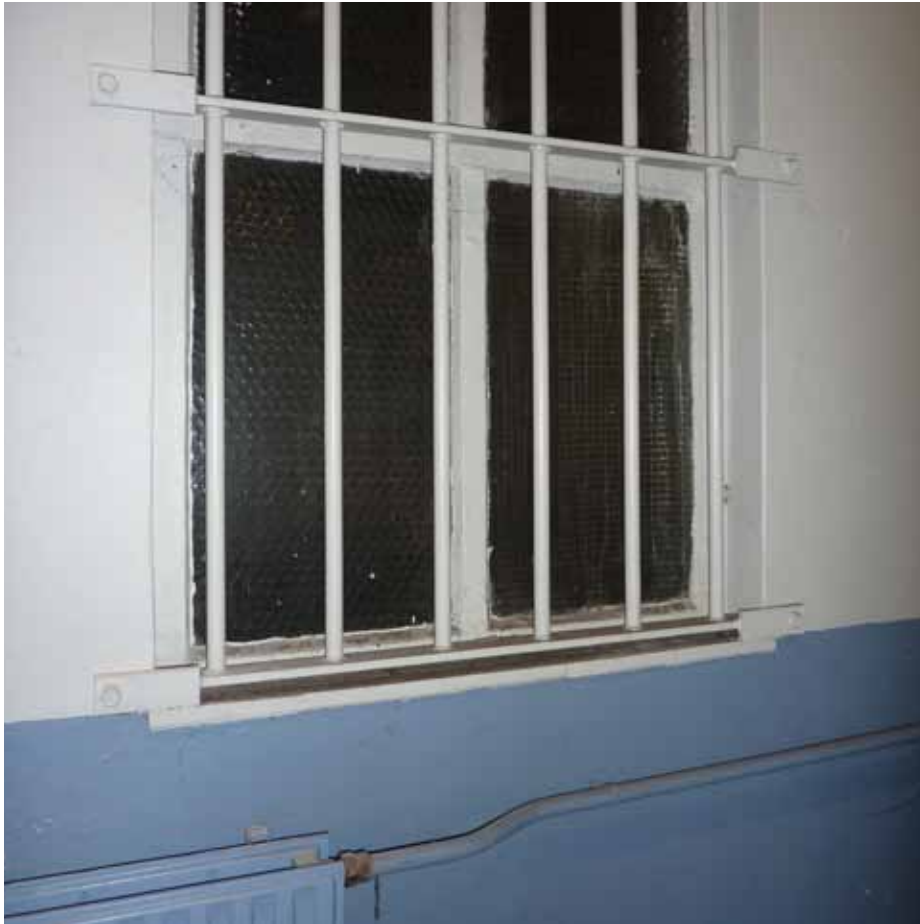
Afbeelding 23. Detail van de ramen in de voorgevel. Achter de ramen zijn traliewerken aangebracht.

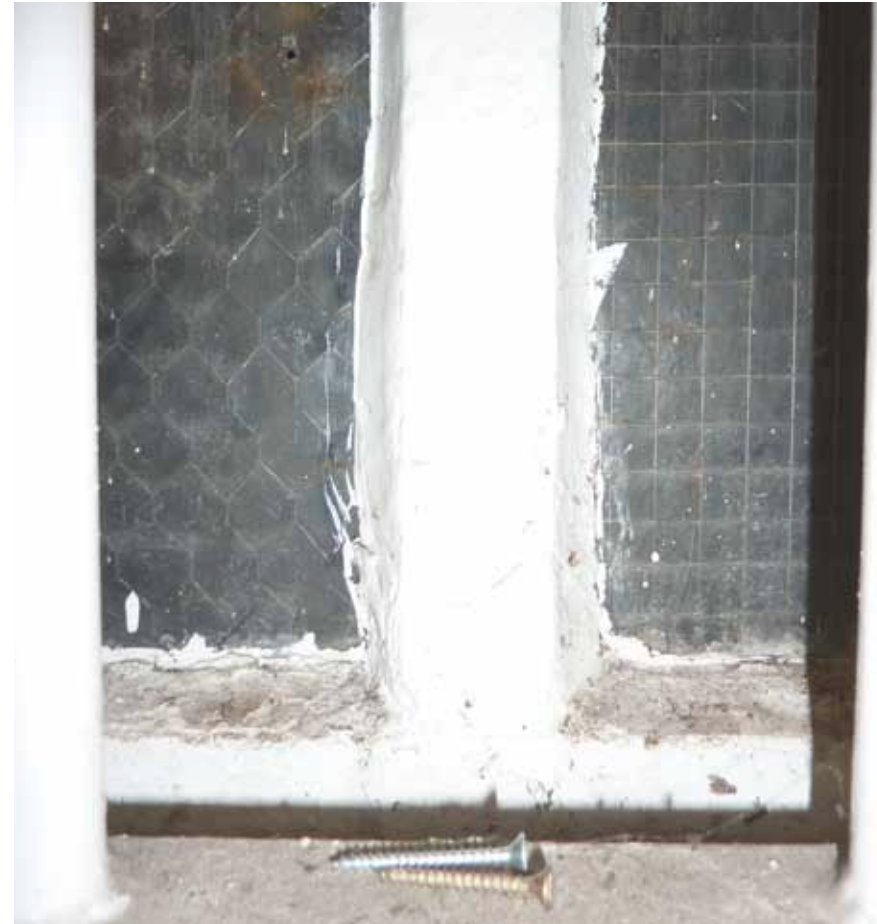
Afbeelding 24. Detail van de vorige afbeelding met de betonnen ramen, voorzien van draadglas. Het draadglas met kippengaas links dateert uit de bouwtijd (1948), en is typerend voor de materiaalschaarste in de jaren kort na de oorlog. Het glas rechts werd vermoedelijk later vervangen.

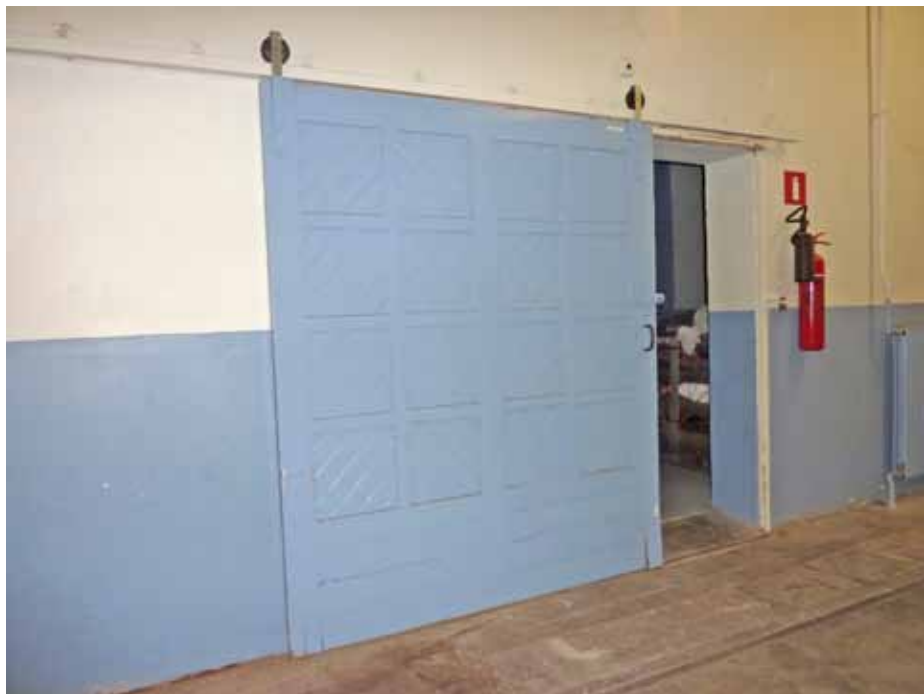
Afbeelding 25. Zicht op de oostelijke wand van de smederij met de schuifdeur naar de aangrenzende ruimte K0.05.

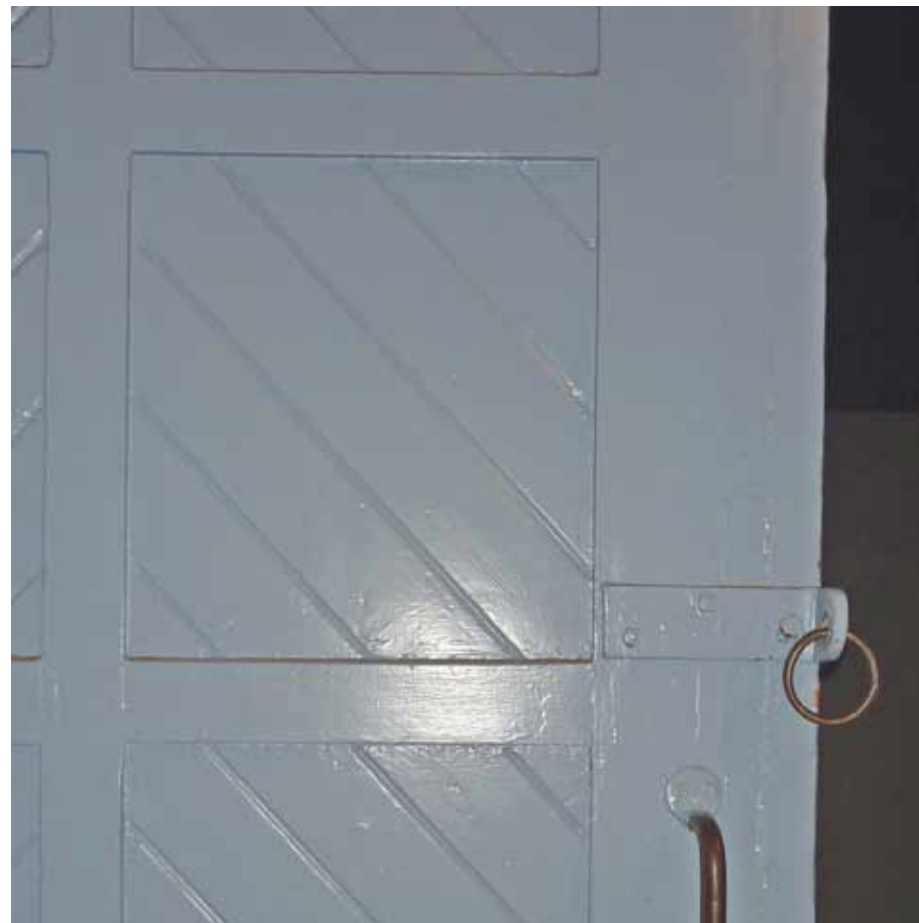
Afbeelding 26. Detail van de vorige ruimte met de schuifdeur in de vorm van een paneeldeur met een diagonale vulling van rabatdelen. Deze detaillering, alsmede het hang- en sluitwerk, is karakteristiek voor de bouwtijd van de smederij (1948).

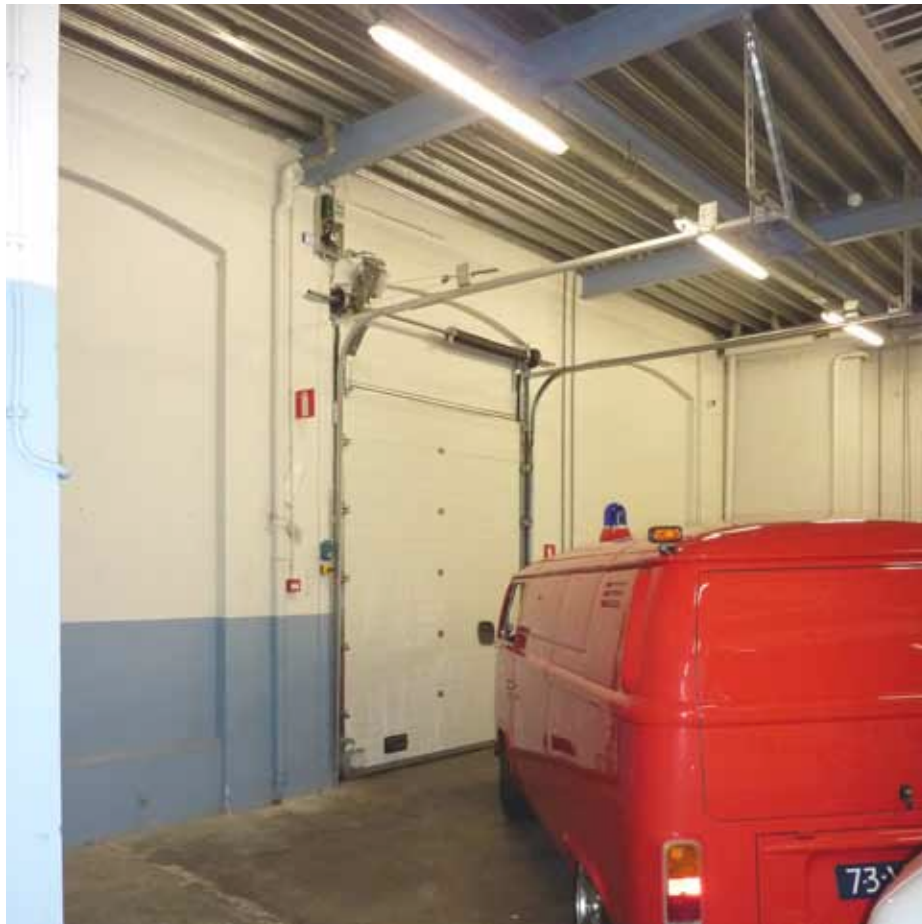
Afbeelding 27. Overzicht van ruimte K0.01 gezien richting het zuidwesten. De wand met spaarbogen en blindnissen hoort bij gang K0.06 van het alcovengebouw en dateert uit 1870. De overheaddeur in de wand is recent (1997).

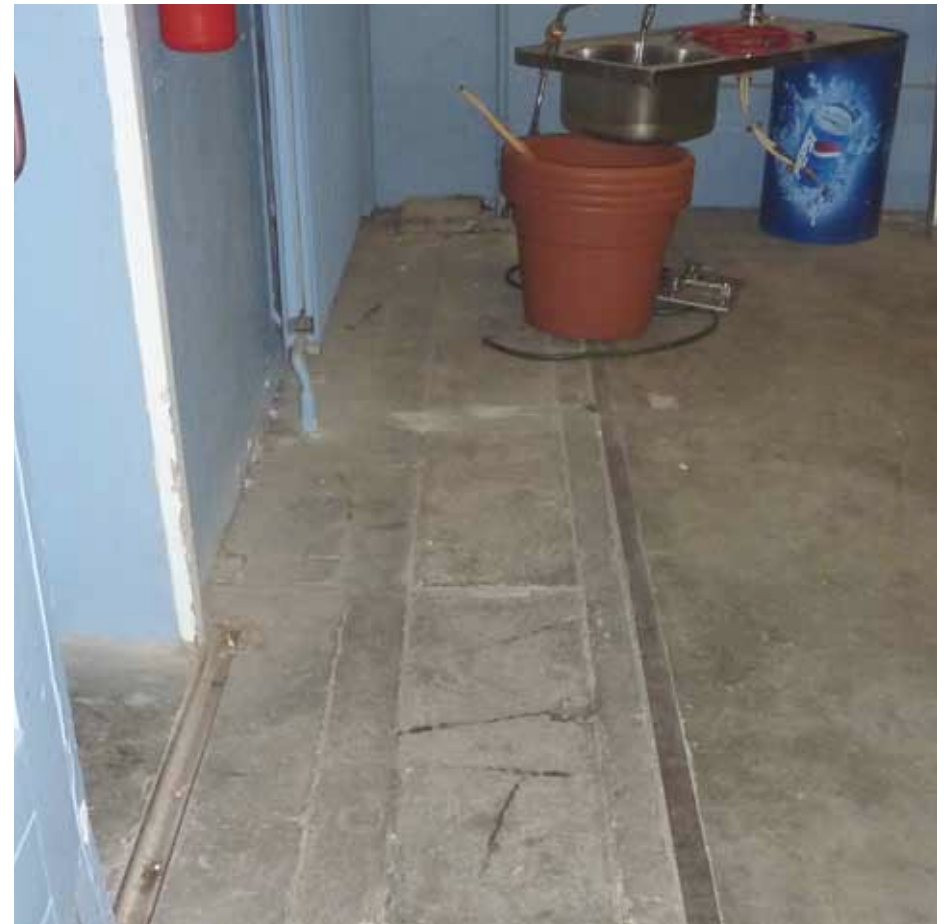
De vloer betreft een cementvloer. Deze is aan de oostzijde voorzien van randprofielen, mogelijk behorend bij een voormalig dichtgezet rooster.

Afbeelding 28. Detail van de vloer van de smederij, nabij de doorgang naar ruimte K0.05. In de vloer zijn ijzeren strippen opgenomen, mogelijk behorende bij oudere machines of werktuigen, zoals een loopkat.

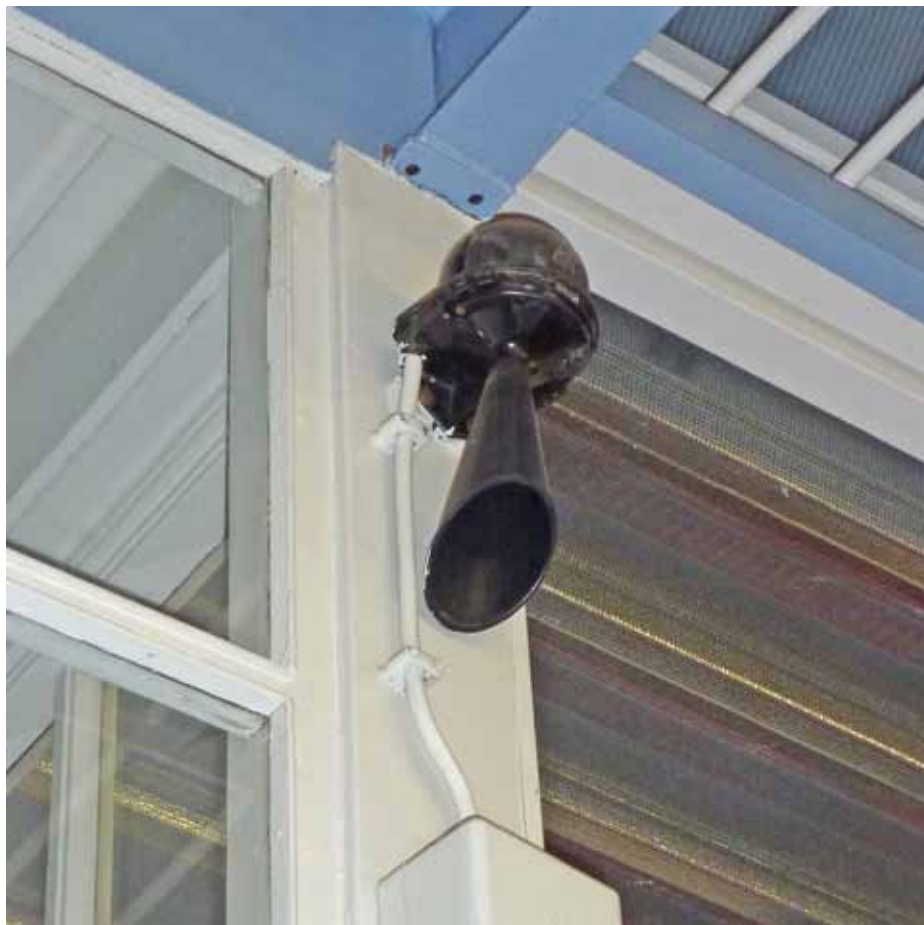
Afbeelding 29. Detail de luchthoorn in de smederij, zoals bevestigd tegen de bewakingsruimte. De hoorn dateert vermoedelijk uit de bouwtijd (1948).

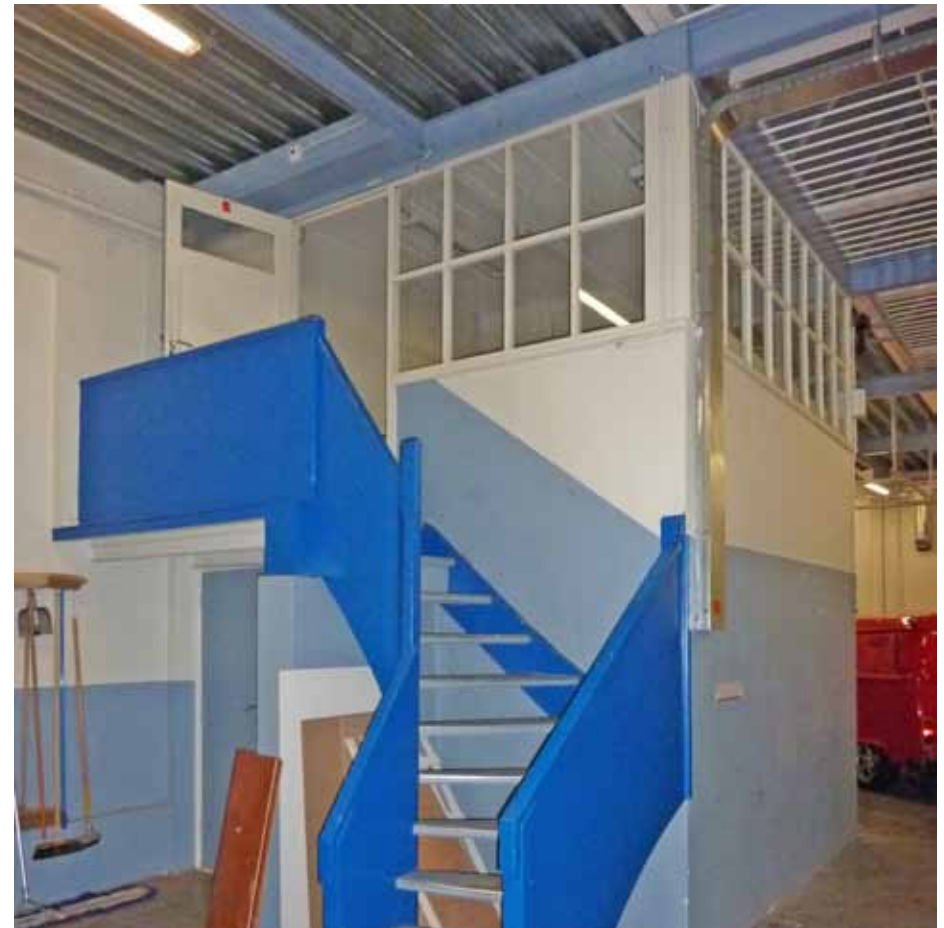
Afbeelding 31. Overzicht van de bewakersruimte K0.04 gezien richting het zuidwesten. De trap met gesloten balustrades en open treden is markant vormgegeven. Links sloot oorspronkelijk een tweede insteekverdieping op het hoogste bordes aan. Zie ook Afbeelding 17.

Deze ruimte is een markante ruimte die het interieur van de smederij domineert. De ruimte is in houten stijl- en regelwerk opgebouwd en is aan drie zijden voorzien van doorgaande roedenvesters. Het geheel is zorgvuldig gedetailleerd. Eventuele aanpassingen en invullingen in verband met een toekomstige functie zullen derhalve eveneens zorgvuldig vormgegeven moeten worden.
