BLOKHUISPOORT te LEEUWARDEN

Bouwdeel J

Bouwhistorische documentatie

Vlaardingerbroek & Wevers - Utrecht, juni 2010

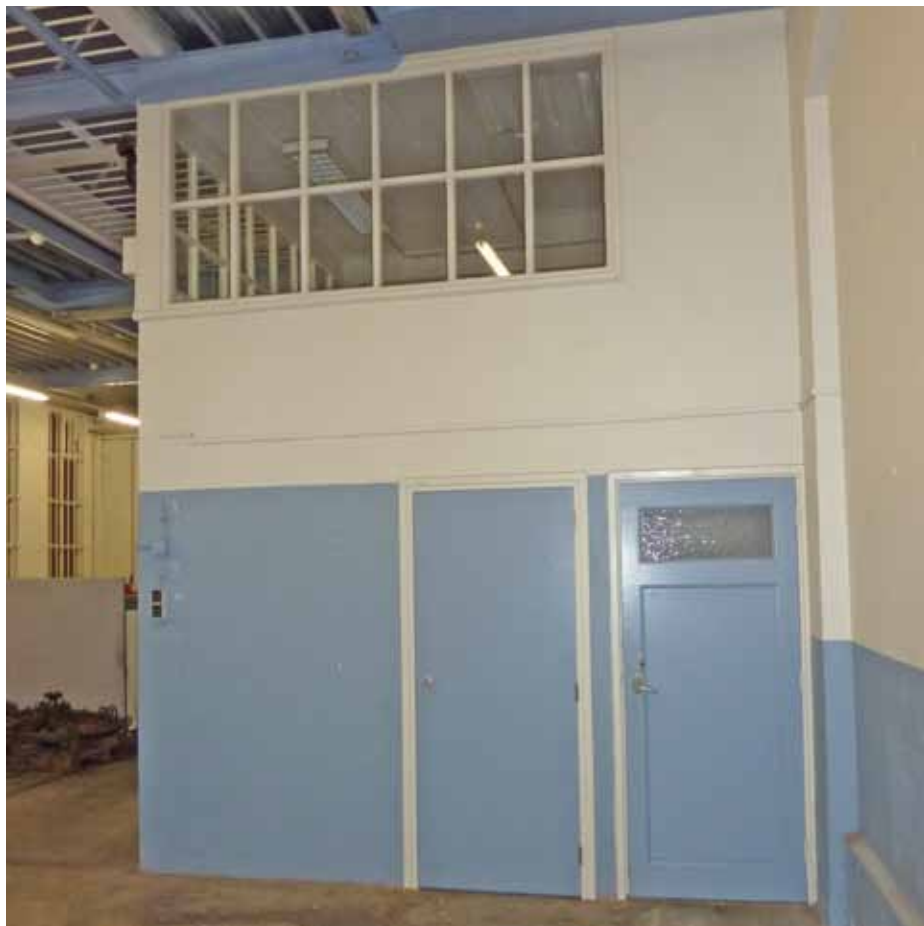
Afbeelding 32. Overzicht van de verhoogde bewakersruimte K0.04, gezien vanuit de smederij naar het oosten.

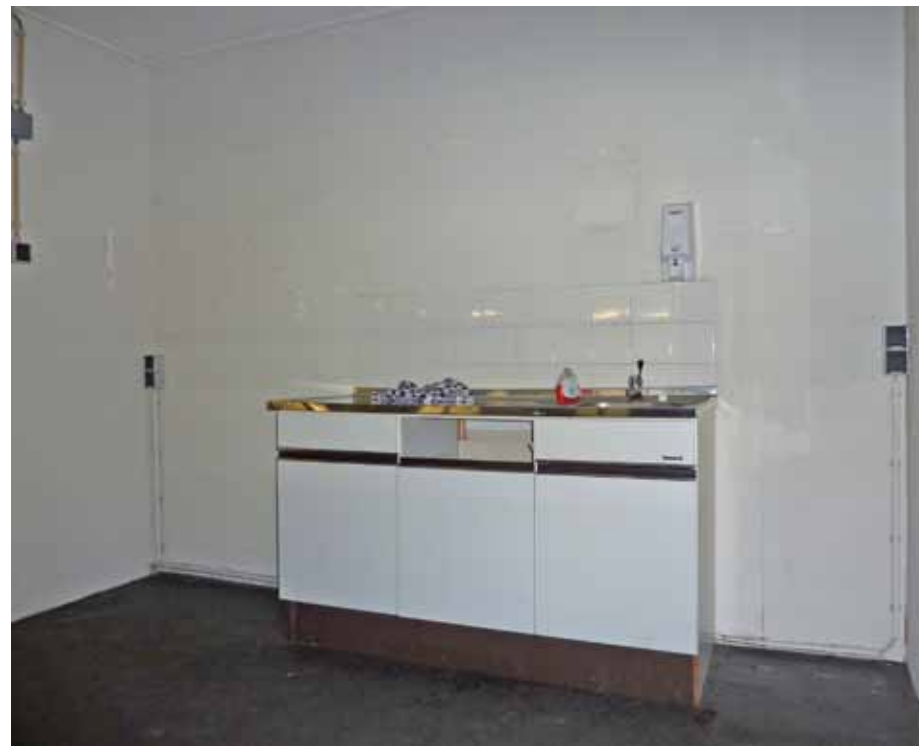
Afbeelding 33. Zicht in de bewakersruimte K0.04 naar het zuiden met het Bruynzeel keukenblokje.

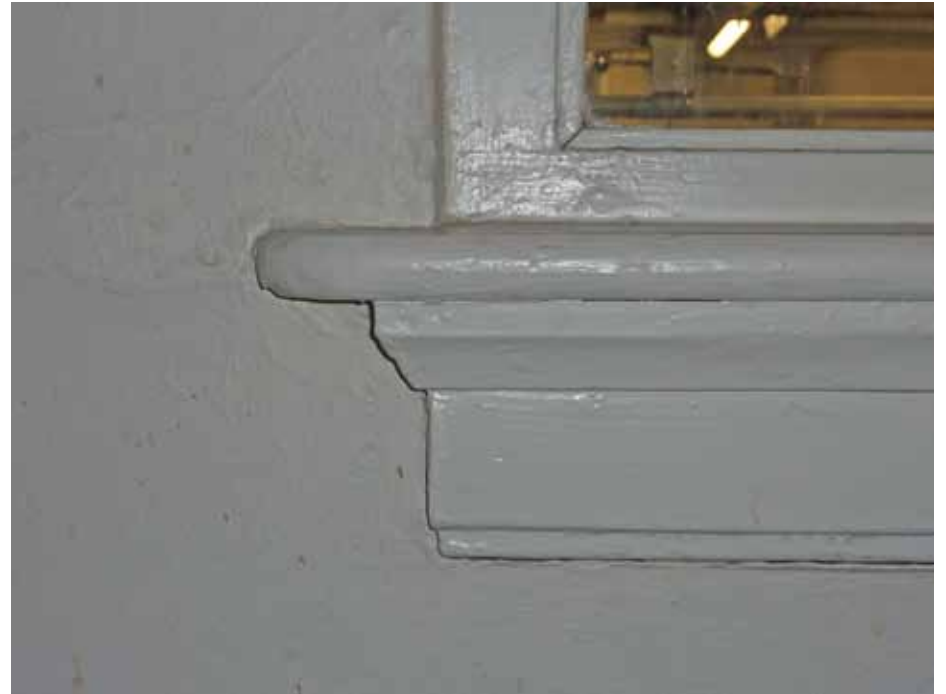
Afbeelding 34. Zicht vanuit de bewakersruimte K0.04 in de smederij. De ruimte is aan drie zijden goed verlicht en van roedenramen voorzien.

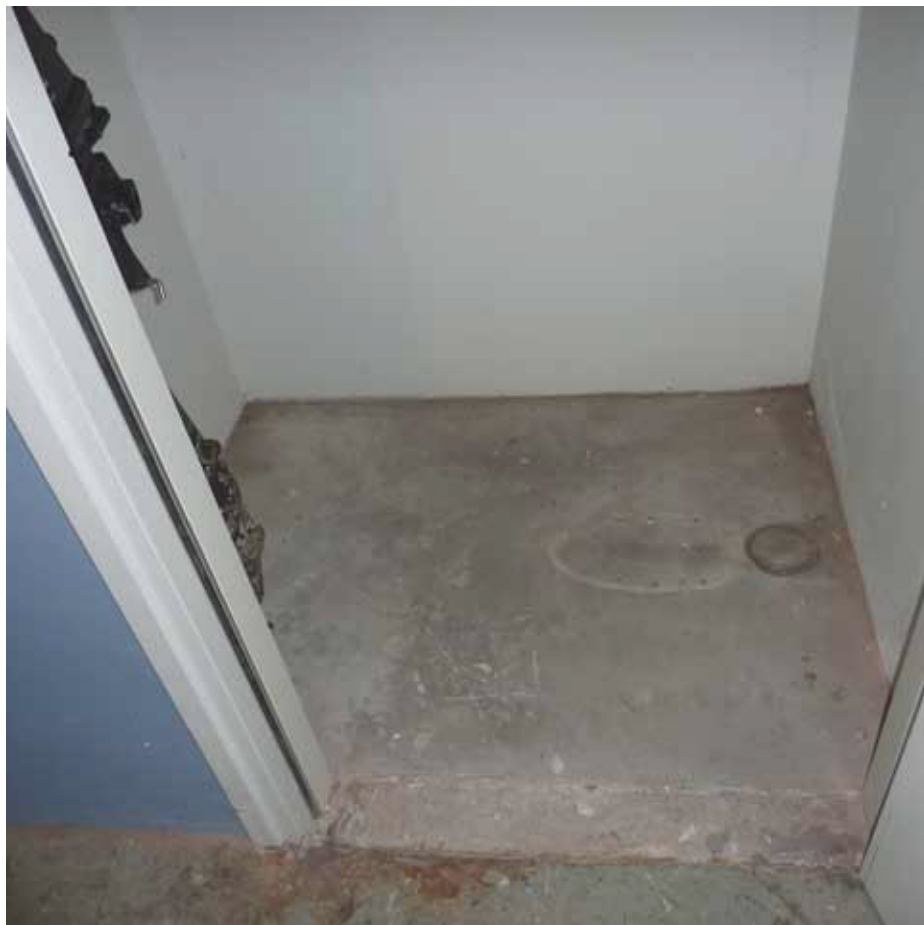
Afbeelding 36. Zicht in de voormalige toiletruimte K0.02.

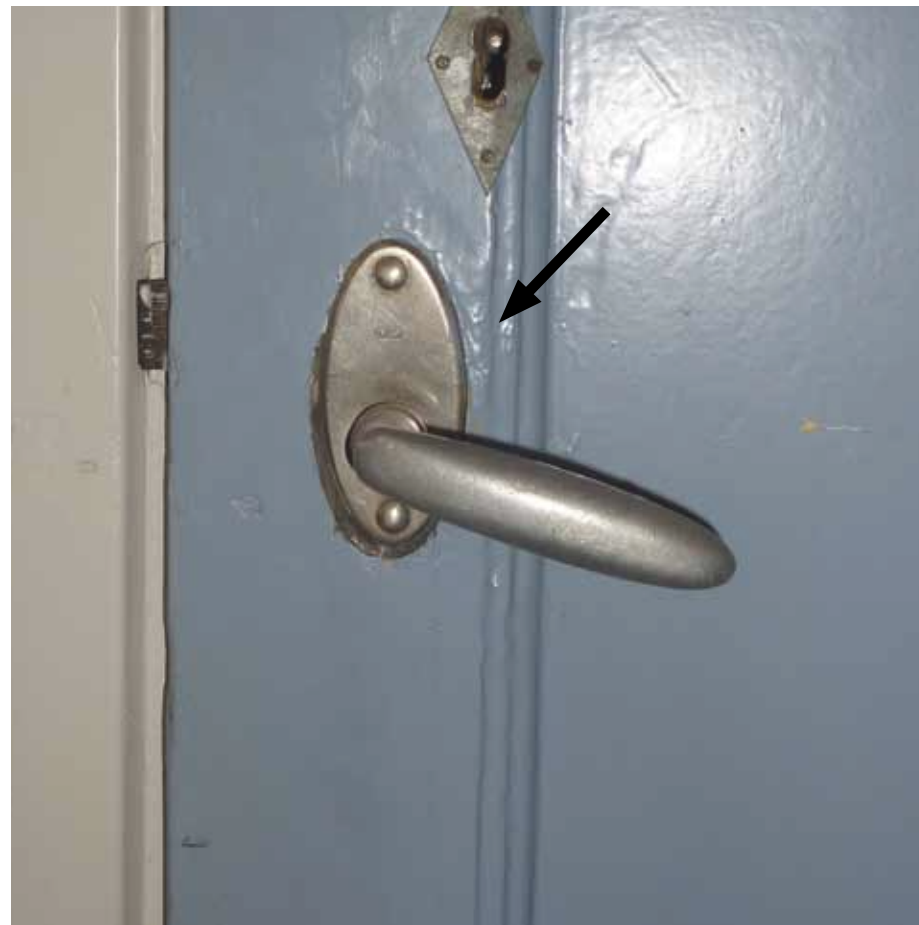
Afbeelding 37. Detail van de vorige afbeelding met de ijzeren deurklink en lensvormige rozet, daterend uit de bouwtijd (1948).
