**BLOKHUISPOORT te LEEUWARDEN**

Stedenbouwkundige ontwikkeling, samenvatting bouwfaserings en typologie bouwkundige elementen

*Vlaardingerbroek & Wevers - Utrecht, juni 2010*

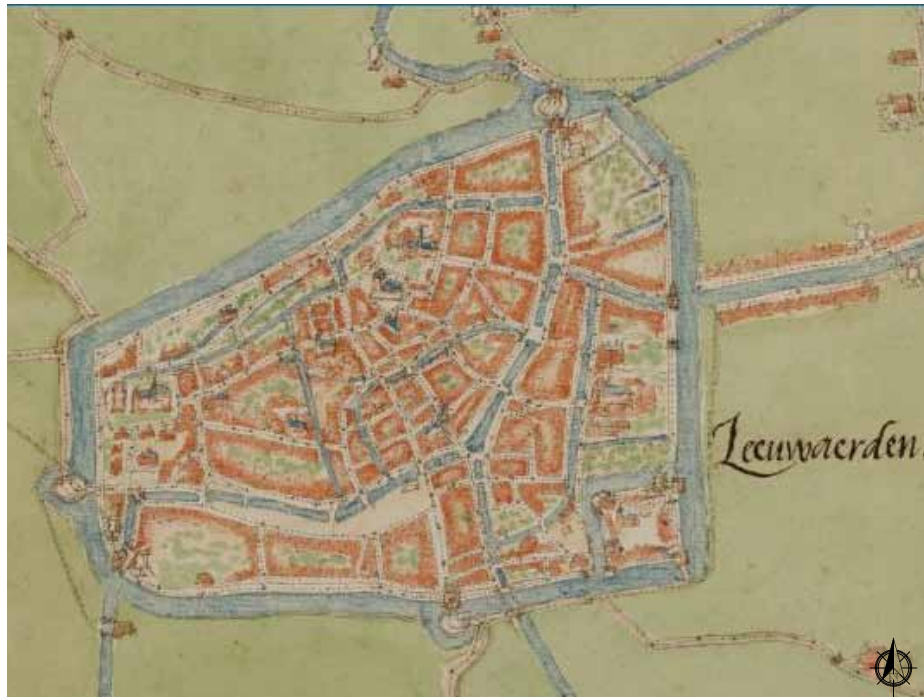
Afbeelding 3. Stadsplattegrond van Leeuwarden door Jacob van Deventer uit 1555-1569. Het blokhuis is op de zuidoostelijke hoek van de stad gelegen.  
Afbeelding: Collectie Beeldbank Leeuwarden, inventarisnr.: THAD020

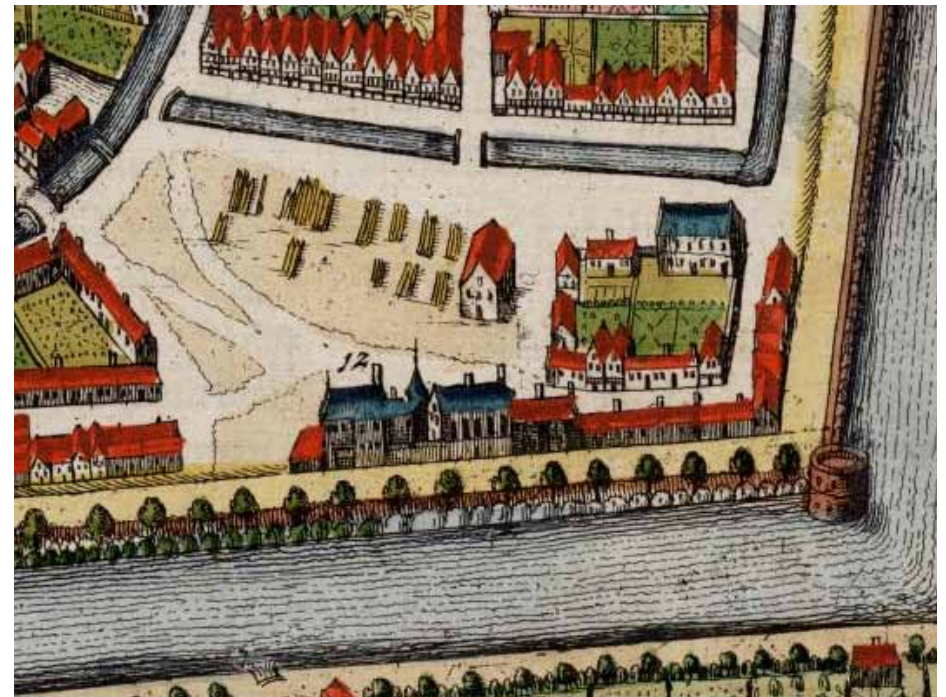
Afbeelding 8. Detail van de voorgaande afbeelding met het Blokhuispoortterrein omstreeks 1649. Het Blokhuis en de lintbebouwing langs de oostelijke en zuidelijke stadsgracht behoorden nog tot de oorspronkelijke aanleg uit 1498, terwijl het overige deel van het blokhuispoortterrein een gewijzigde indeling heeft gekregen. Een markant detail vormt het rondeel op de zuidoostelijke hoek, dat hier als een twee verdiepingen hoge geschutstoren (pijnigtoren) is weergegeven.

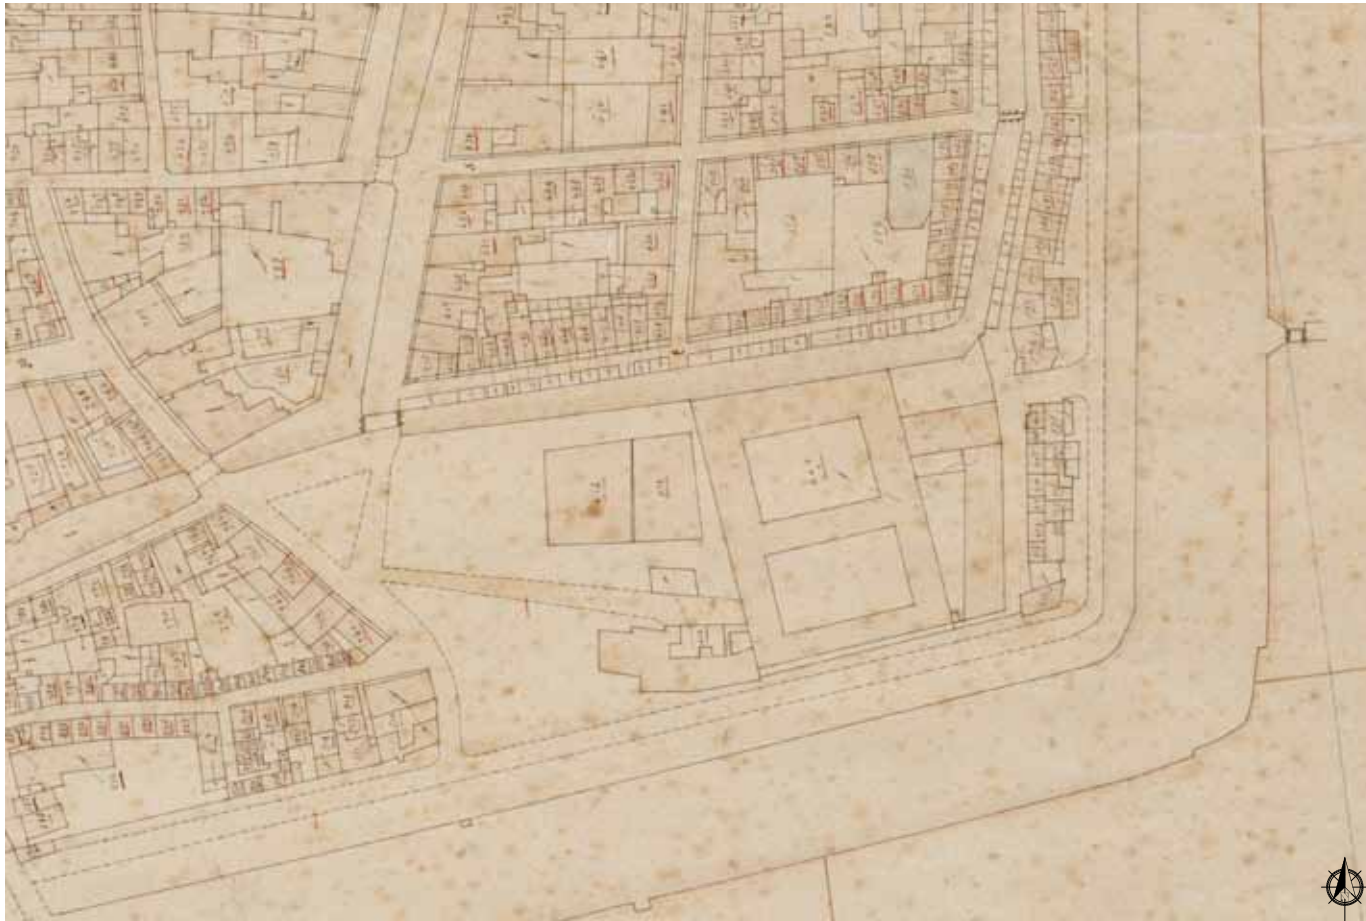
Afbeelding 11. Kadastrale Minuut, ca. 1832. Op deze kaart is te zien dat de situatie tussen 1822 en 1832 niet gewijzigd werd. Het is wel mogelijk dat er interne wijzigingen zijn geweest, zoals bijvoorbeeld de verbouwing van het blokhuis tot woning van de commandant der gevangenis in 1824.  
Bron: watwaswaar.nl

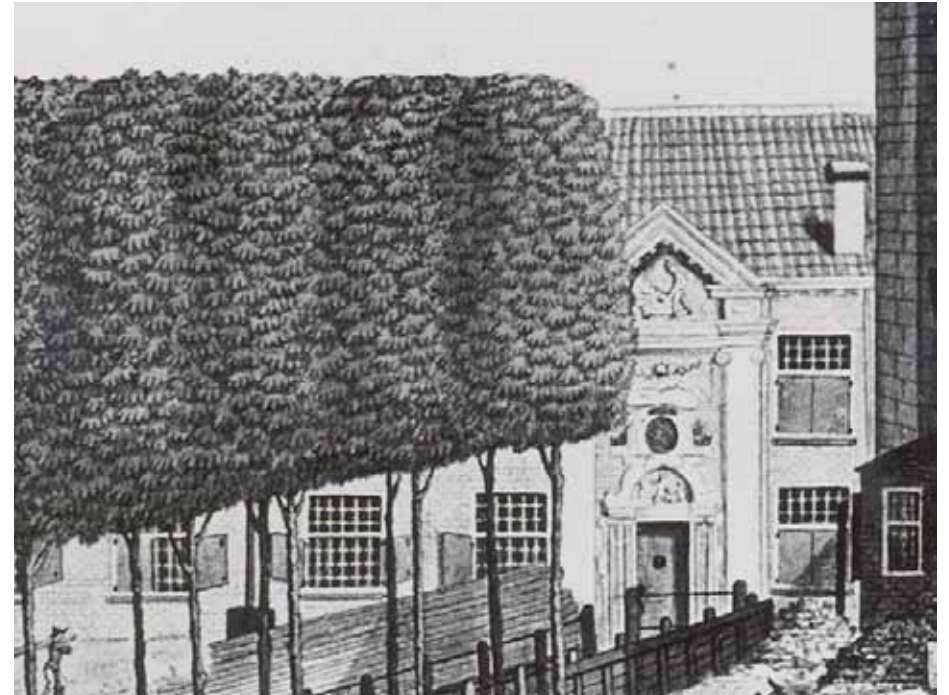
Afbeelding 18. Detail van de voorgaande afbeelding. De vensters zijn op de afbeelding weergegeven met een fijne roedenverdeling en luiken aan de onderzijde (vergelijk met Afbeelding 22).

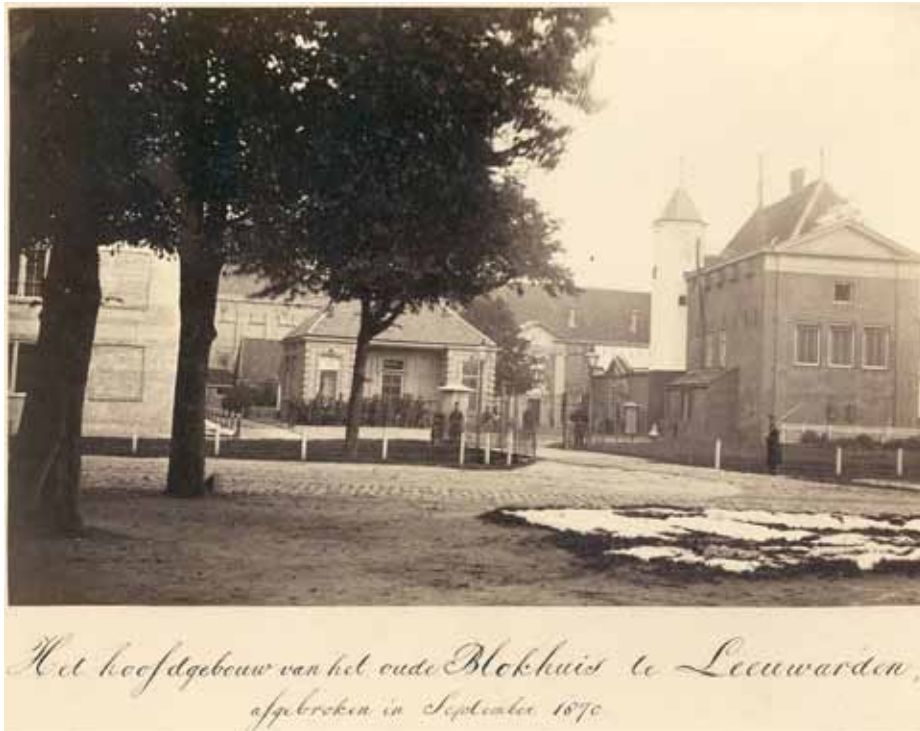
Afbeelding 19. Foto van kort vóór 1870 van het oude Blokhuis, door J.F. Lomans. Op deze foto is de situatie weergegeven zoals afgebeeld op de plattegrond uit 1870 (Afbeelding 14). Aan de rechter zijde is het Blokhuis weergegeven dat rond 1783 werd voorzien van een classicistische topgevel (vergelijk met Afbeelding 17) en een poort aan de noordzijde. Links is tussen de bomen de in 1861 gebouwde cellenvleugel - de voorganger van het huidige bouwdeel I - zichtbaar. Foto: Collectie Beeldbank Leeuwarden, inventarisnr.: FDBLH-SPLB003

Tussen 1892 en 1894 werd de cellenvleugel op de noordwesthoek van het terrein (Afbeelding 19) gesloopt en vervangen door een nieuwe cellenvleugel - vergelijkbaar met bouwdeel F - evenwijdig aan de Keizersgracht, bouwdeel I. Tegen de zuidgevel van deze cellenvleugel werd een waaier van luchtplaatsen geplaatst, en de binnenplaatsen werden voorzien van bomen.

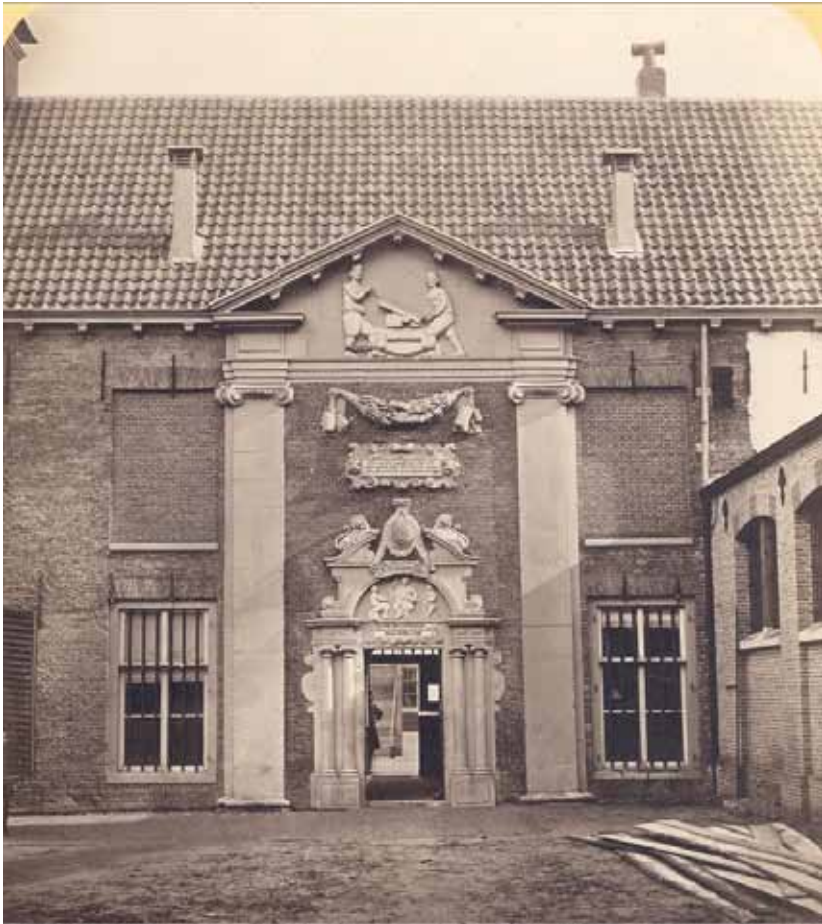
Afbeelding 21. Foto, foutief gedateerd 1867, van de hoofdingang van het Tuchthuis, door J.F. Lomans. Geheel rechts is de gang van het in 1870 gebouwde bouwdeel C zichtbaar.

De westelijke gevel van het tucht- en werkhuis werd evenals de hoofdpoort, in de noordgevel van het Blokhuis, in 1783 in classicistische stijl vernieuwd. (Afbeelding 21). Intern richtte men veertien bewaarplaatsen voor gevangenen en een tiental vertrekken in.

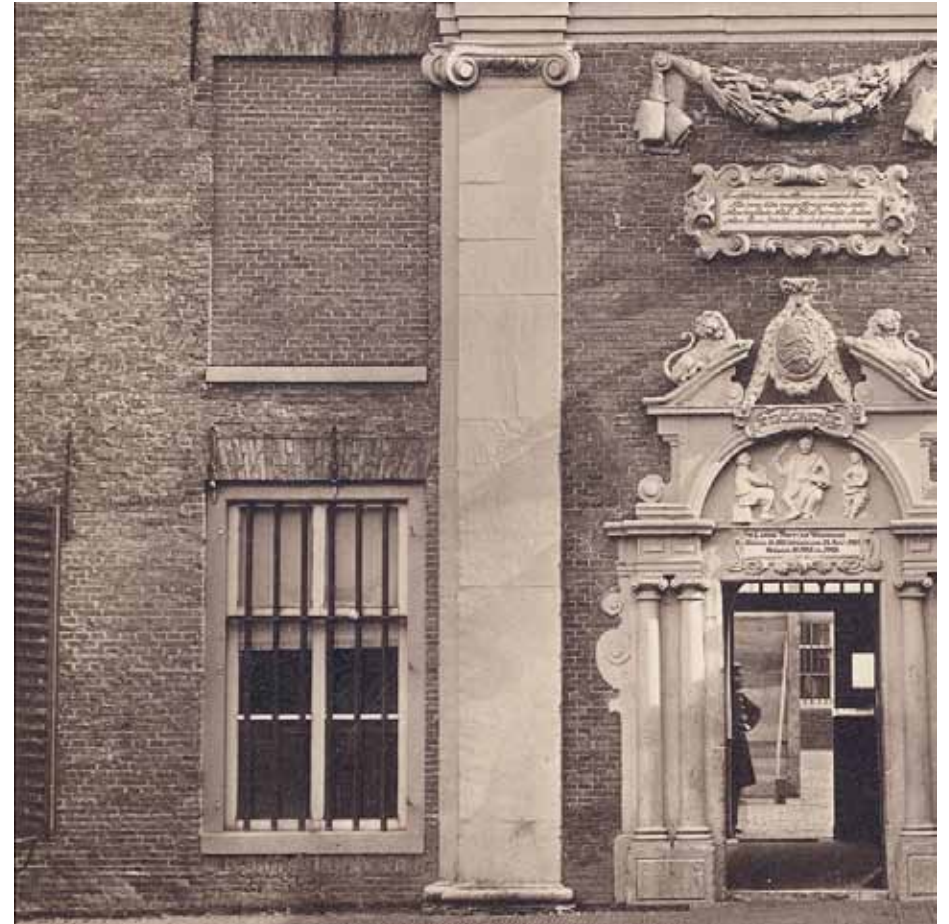
Afbeelding 22. Detail van de voorgaande afbeelding. De architectuur van de in 1874 gesloopte vleugels van het tuchthuis vertoont gelijkenissen met de noordgevel van bouwdeel A. Mogelijk werden gelijktijdig met de bouw van bouwdeel A - kort voor 1822 - de vensters van deze vleugel vervangen danwel gewijzigd tot blindnissen (vergelijk met Afbeelding 18).

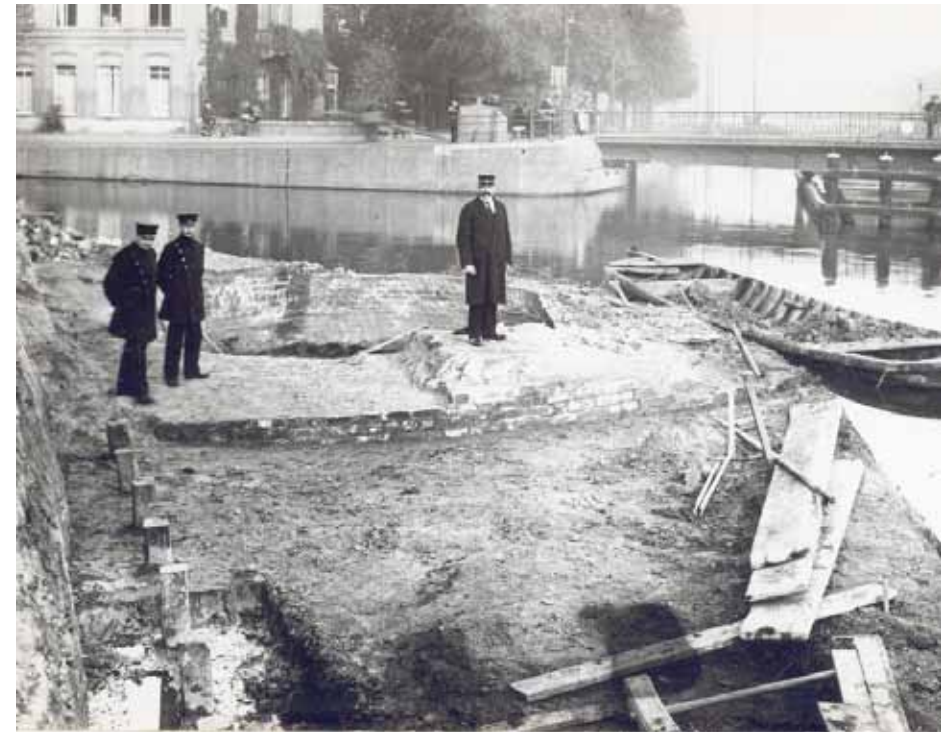
Afbeelding 24. Foto uit 1919 van de stadswal. Het fundament van het zuidoostelijke ronddeel van de dwangburcht, de pijnigtoren, kwam in 1919 bloot te liggen tijdens de afgraving van de gracht ten behoeve van de scheepvaart (zie ook Afbeelding 6).

De uitbreiding van het tuchthuis hield verband met de in 1821 doorgevoerde reorganisatie van het gevangeniswezen, waarbij een meer strikte scheiding tussen de langer gestraften en de overige gedetineerden werd doorgevoerd<sup>4</sup>. Verder moest sindsdien in de gevangnissen ook worden gewerkt en er vond een zekere centralisatie plaats, waarbij de kleinere instellingen werden opgeheven om plaats te maken voor gestichten met een grotere capaciteit, waaronder het tuchthuis voor mannelijke zwaargestraften te Leeuwarden. Vanwege de bouw van nieuwe lokalen voor de gevangenen kon in 1824 het Blokhuis verbouwd worden tot woning van de commandant der gevangenis. In datzelfde jaar werd de hoektoren (pijnigtoren) op de zuidoosthoek van het complex afgebroken (Afbeelding 24).

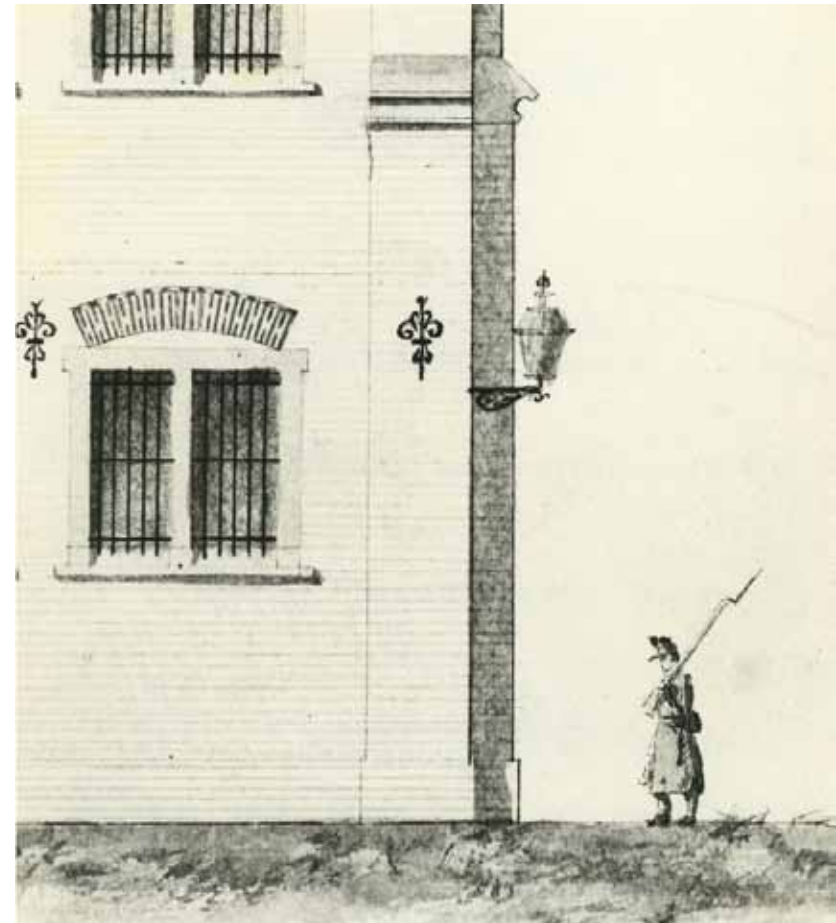
Afbeelding 30. 1875. Schildwacht bij het Huis van Opsluiting en Tuchtiging te Leeuwarden. Als buitenverlichting werden roodkoperen beglaasde lantaarns aangebracht, rustende op in de muren gemetselde gegoten ijzeren consoles, voorzien van geslagen ijzeren kattenkoppen, koperen pilaartjes met dito kranen en vlemuisbranders.

In de bouwdelen B en C werd gasverlichting aangebracht en als buitenverlichting werden roodkoperen beglaasde lantaarns aangebracht (Afbeelding 30), rustende op in de muren gemetselde gegoten ijzeren consoles, voorzien van geslagen ijzeren kattenkoppen, koperen pilaartjes met dito kranen en vloermuisbranders. In het bestek van bouwdeel D en E wordt niet specifiek melding gemaakt van het aanbrengen van gasverlichting. Ondanks het gegeven dat er in het bestek geen gasverlichting vermeld werd, mag aangenomen worden dat deze wel aanwezig was.

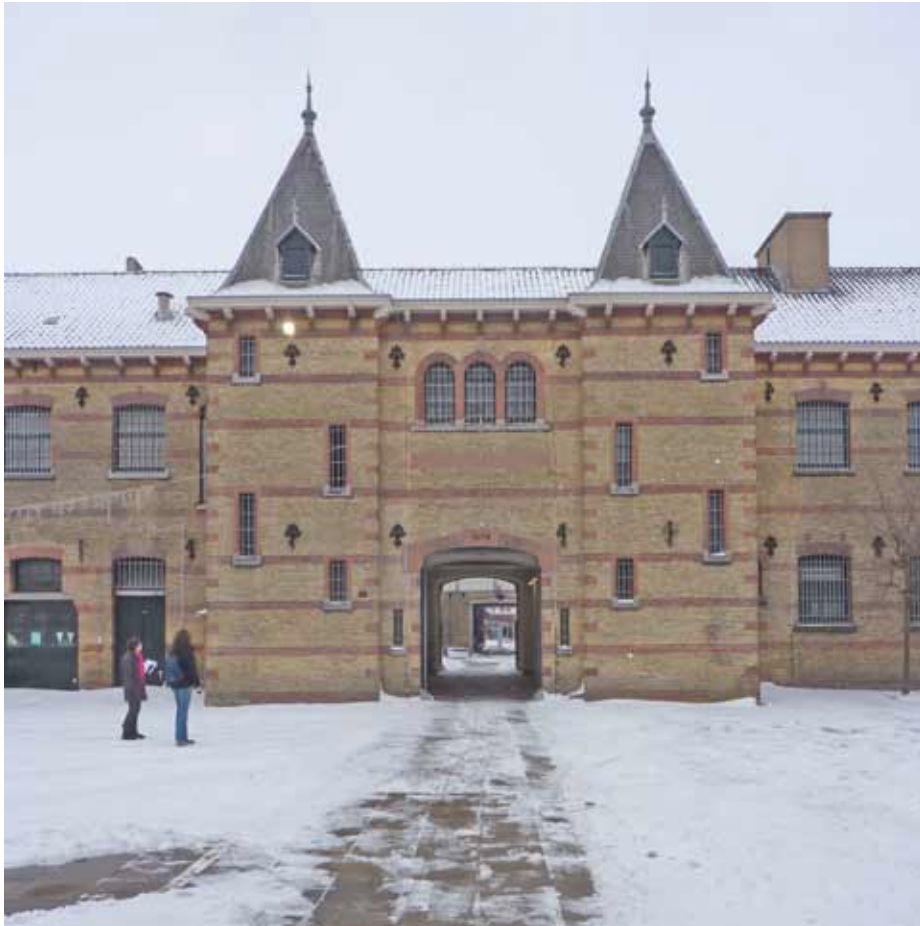
Afbeelding 32. Zicht op de poort in de *oostgevel* van de binnenplaatsvleugel van bouwdeel D. De architectuur van de bouwdelen D en E rond de tweede binnenplaats wordt gekenmerkt door speklagen in rode baksteen en hoekblokken en stijlen in - eveneens rode - Udelfanger zandsteen. Ook de vierkante torens rond de binnenplaats zijn kenmerkend voor dit deel van het Blokhuispoortcomplex.

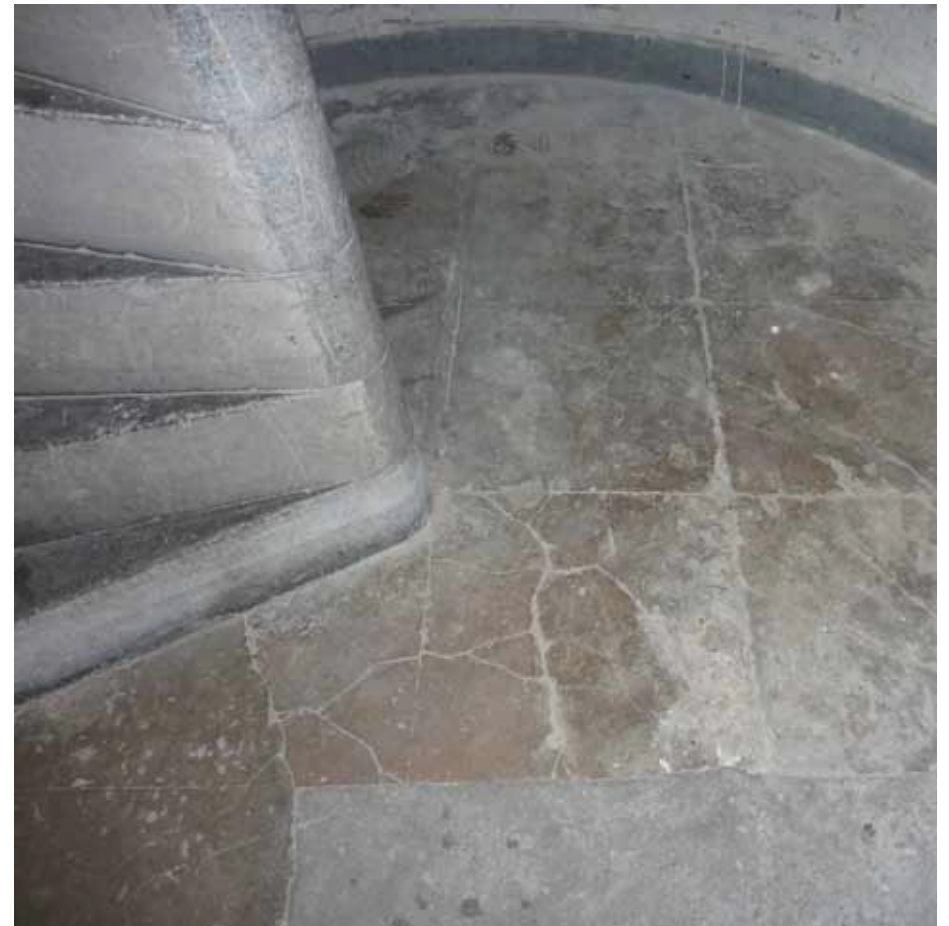
Afbeelding 33. De cementvloer van de begane grond van één van de torens van bouwdeel E is voorzien van ingekraste voegen op een raster van 50 x 50 cm. Soortgelijke vloeren bevinden zich nog op de vloeren van de zolders en gedeelten van de begane grond van de bouwdelen D en E.

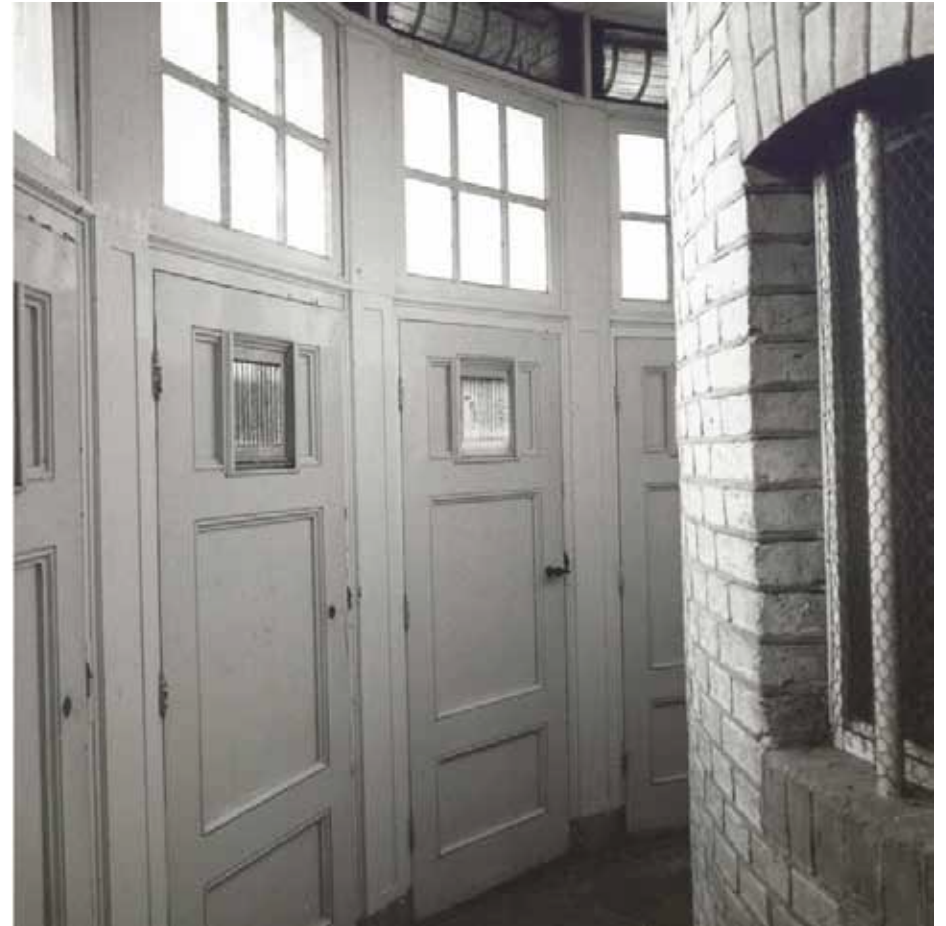
Afbeelding 39. Overzicht van de voorruimte van de wandelplaatsen aan de noordzijde van bouwdeel F gezien richting het oosten in februari 1983. Aan de linker zijde is de gesegmenteerde pui met daarin de paneeldeuren met 6-ruits bovenlichten zichtbaar. Foto: Collectie Beeldbank Leeuwarden, documentnr.: FDBLHSPLB022

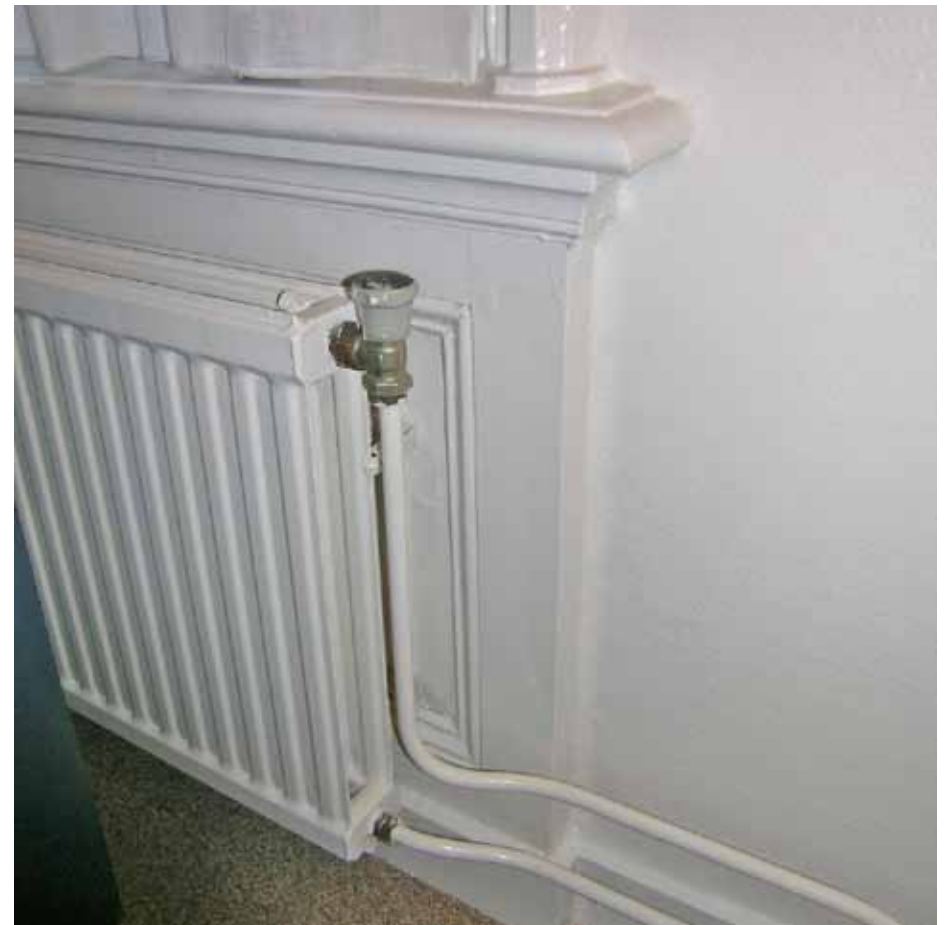
Afbeelding 41. Zicht op de onderzijde van één van de vensters in bouwdeel G. De vensters zijn voorzien van geprofileerde architraaflijsten die door middel van houten neuten aansluiten op de vensterbanken. Ter hoogte van de borstwering zijn lambriseringen met bossingpanelen aangebracht.

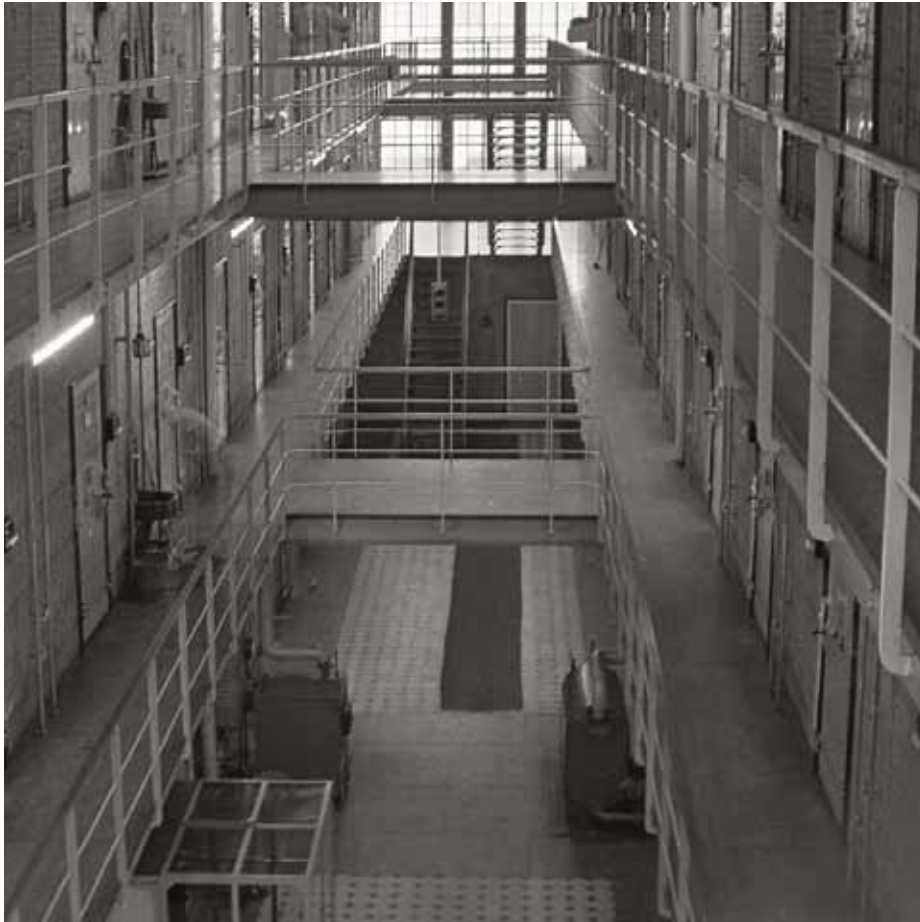
Afbeelding 43. Overzicht van de cellenhal in 1959. Deze afbeelding geeft een beeld van de oorspronkelijke uitstraling van de cellenhal. De tegelvloer en hardstenen platen op de begane grond, de balustrades rond de galerijen en de fonteintjes behoren tot het ontwerp van W.C. Metzelaar. De wanden van de cellenhal waren uitgevoerd in schoon metselwerk met accenten in rode baksteen. Foto: Collectie Beeldbank Leeuwarden, documentnr.: BDO0421

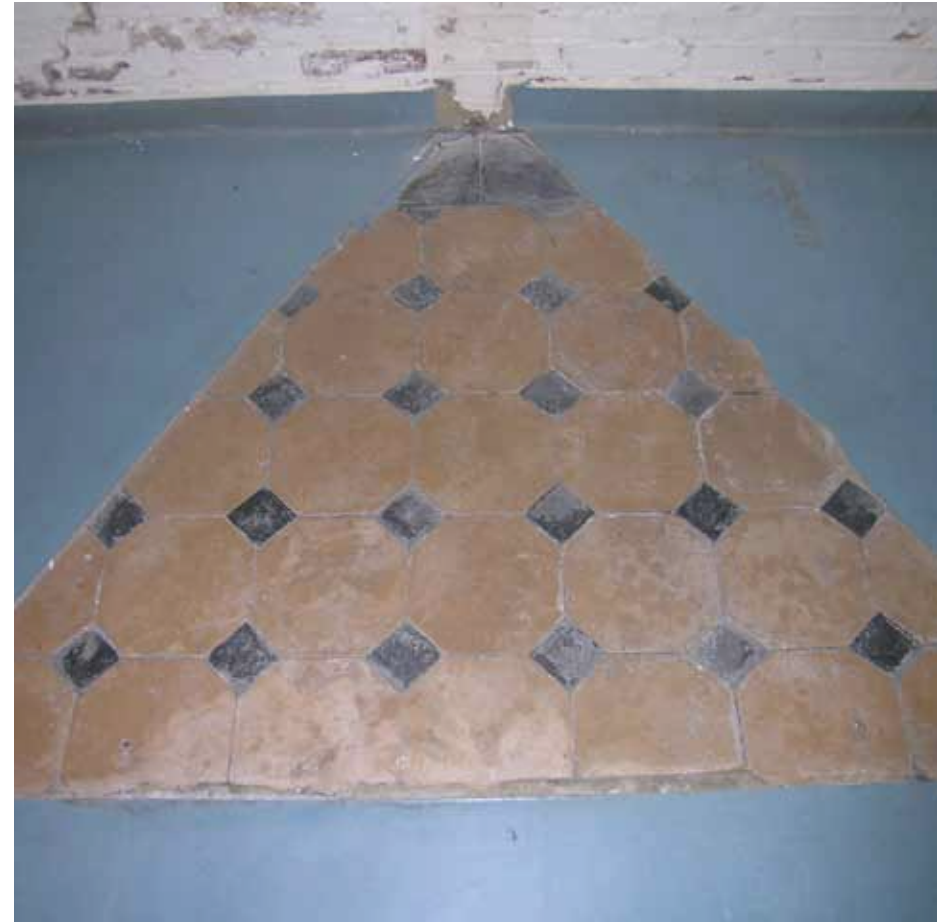
Afbeelding 44. Detail van de oorspronkelijke tegelvloer onder de huidige gietvloeren in de cellenhallen van de bouwdelen F en I (1997). De vloer dateert uit de bouwtijd en is opgebouwd uit hardgebakken achthoekige okergele tegels met zwarte vierkante tegeltjes en een zwarte border langs de wanden.

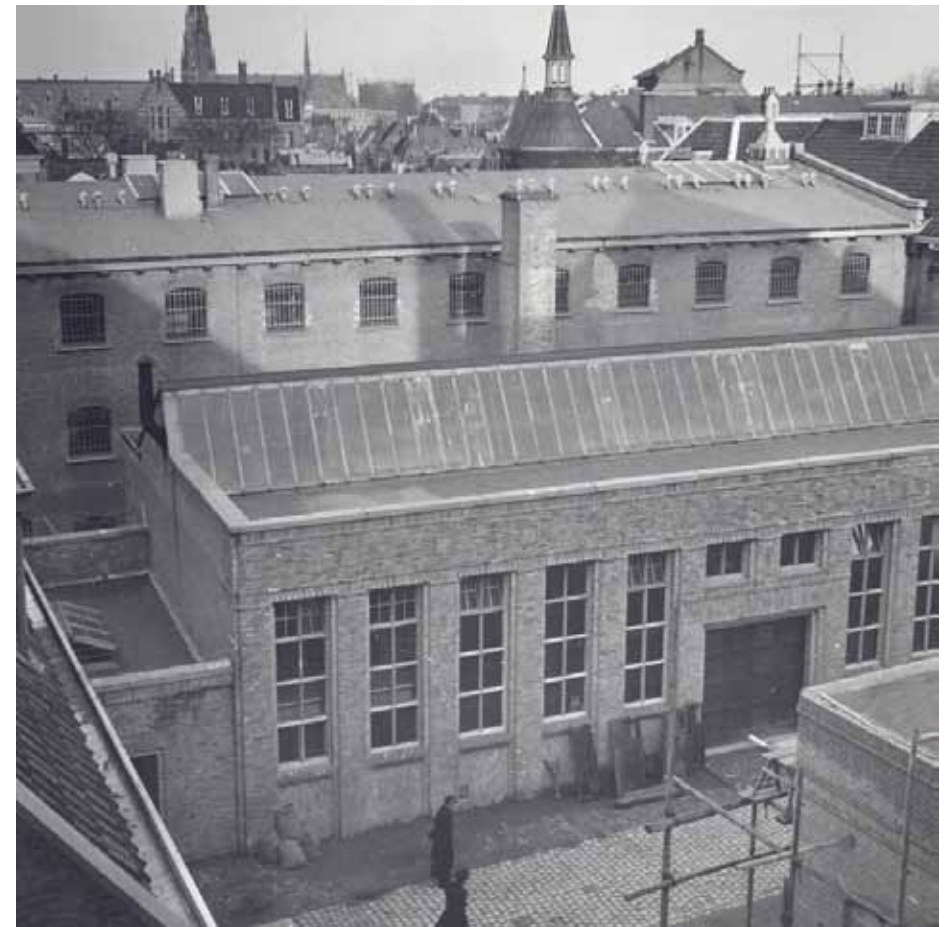
Afbeelding 46. Zicht op de timmerwerkplaats vanuit bouwdeel C, kort na de bouw in december 1948. De smederij en timmerwerkplaats, gelegen aan de noord- respectievelijk zuidzijde van de eerste binnenplaats, werden gelijktijdig met identieke vormgeving gebouwd. Hier het zicht op de oorspronkelijke lichtstraat in de kap, alsmede de fijne roedenverdeling in de bovenlichten. Op de achtergrond zijn de 'verse' inboetingen van de verlengde ijzeren ramen in de cellen van bouwdeel I zichtbaar. Foto: Collectie Beeldbank Leeuwarden, documentnr.: FDBLHSPA032.

In de jaren na de Tweede Wereldoorlog vonden er in korte tijd diverse modernisering in het complex plaats. In 1948 werden op de eerste binnenplaats een timmerwerkplaats en een smederij gebouwd ter plaatse van de voormalige luchtkooien aan de zuidzijde van bouwdeel I. Van deze bouwwerkzaamheden zijn geen tekeningen of bestekken bewaard gebleven.<sup>1</sup> Bouwdeel J - de smederij - bestond uit één bouwlaag met platdak, voorzien van een lichtstraat, en werd opgetrokken in baksteen. De voorgevel met zijn twaalf ranke vensters, risalerende muurdammen en gemetselde kroonlijst kent een voor de wederopbouwperiode karakteristieke vormgeving (Afbeelding 46).

Tijdens de modernisering werden de celramen in de buitengevels van de bouwdelen F en I naar beneden toe verlengd en van bijpassende ijzeren roedenramen voorzien (vergelijk Afbeelding 46 met Afbeelding 38). Tevens werden de interieurs van de cellen wit gesausd en van een nieuwe inrichting voorzien met opklapbed en af te sluiten privaat (Afbeelding 52).

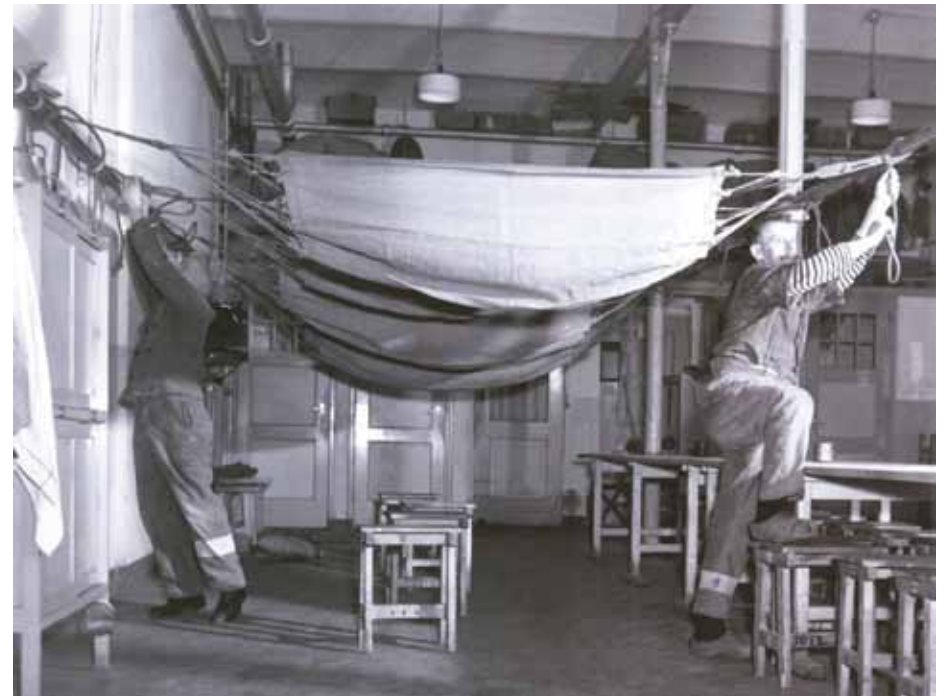
Afbeelding 48. Door het verdwijnen van de alkoven in bouwdeel C ontstond een zaal die overdag te gebruiken was als werkplaats en 's nachts als slaapzaal. De gevangenen sliepen dan in hangmatten. Op de afbeelding is een reconstructie te zien van dit hangmattensysteem. Afbeelding uit E. Schat, R. Leemhuis, 500 jaar gestraft in Leeuwarden Blokhuispoort, Leeuwarden, 2008, p.28.

In de jaren direct na de Tweede Wereldoorlog waren er grote aantallen politieke gevangenen waardoor er sprake was van een nijpend cellentekort. In 1948 werden de alkoven in bouwdeel C afgebroken om plaats te maken voor grote slaapzalen. Door het verdwijnen van de alkoven ontstonden grote slaapzalen waarin de gevangenen in hangmatten sliepen (Afbeelding 48). Overdag werden de hangmatten opgeborgen en fungeerden de zalen als werkruimten.

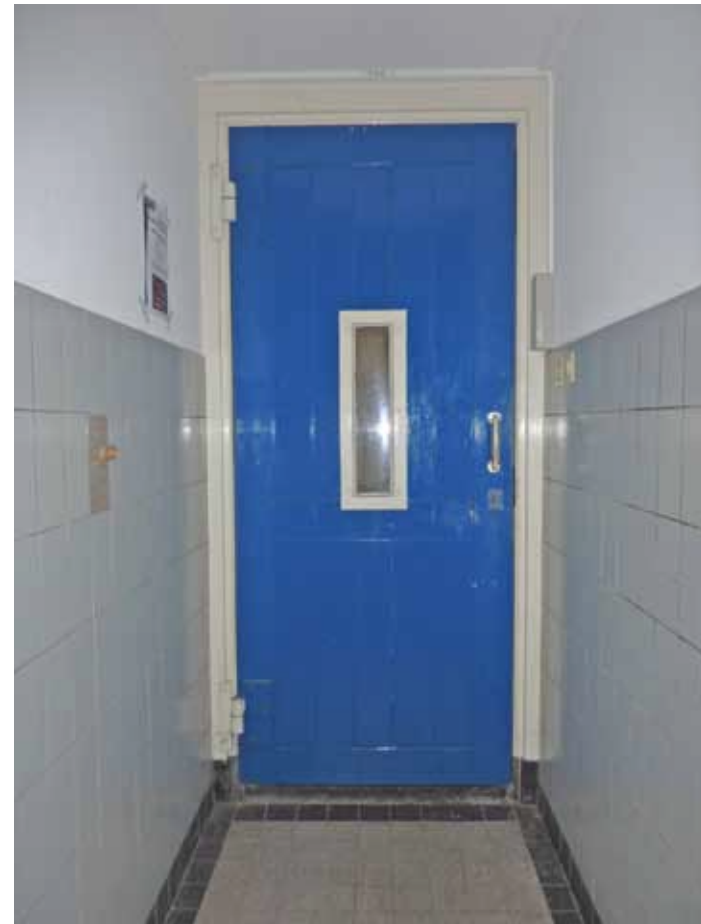
Afbeelding 49. Overzicht van de in 1948 gerealiseerde toezichtruimte in één van de zalen op de begane grond van bouwdeel C. Soortgelijke toezichtruimten werden in deze fase ingebracht in bouwdeel D en de nieuwe smederij (bouwdeel J).

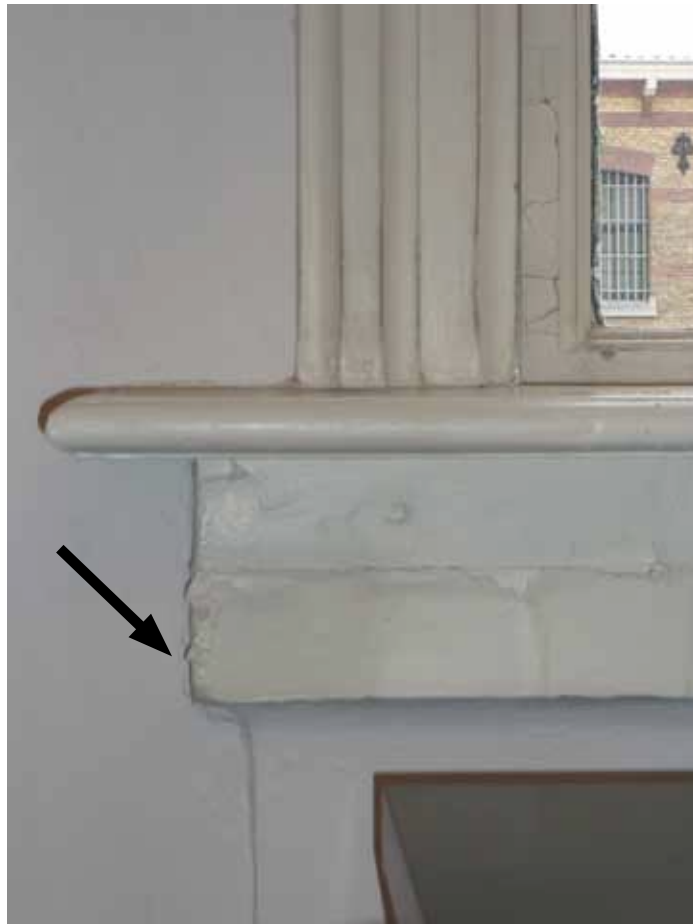
Afbeelding 51. Detail van de linker onderhoek van één van de in 1948 verlengde vensters in de oostgevel van bouwdeel E. De hoog geplaatste kleine vensters in de ruimten F1.24 en F1.25 werden verlengd, waarbij de huidige kozijnen, lijsten en vensterbanken werden aangebracht. De hardstenen onderdorpel (pijl) werd hierbij vermoedelijk herplaatst.

Aan de zuidzijde van bouwdeel E werden de voormalige cellen en verblijfszaal voor de levenslang veroordeelden op de eerste verdieping verbouwd tot administratievertrekken. Hierbij werden diverse tussenwanden verwijderd en de vensters in de westgevel verlengd en voorzien van bijbehorende aftimmering (ruimten F1.24 en F1.25) (Afbeelding 51).

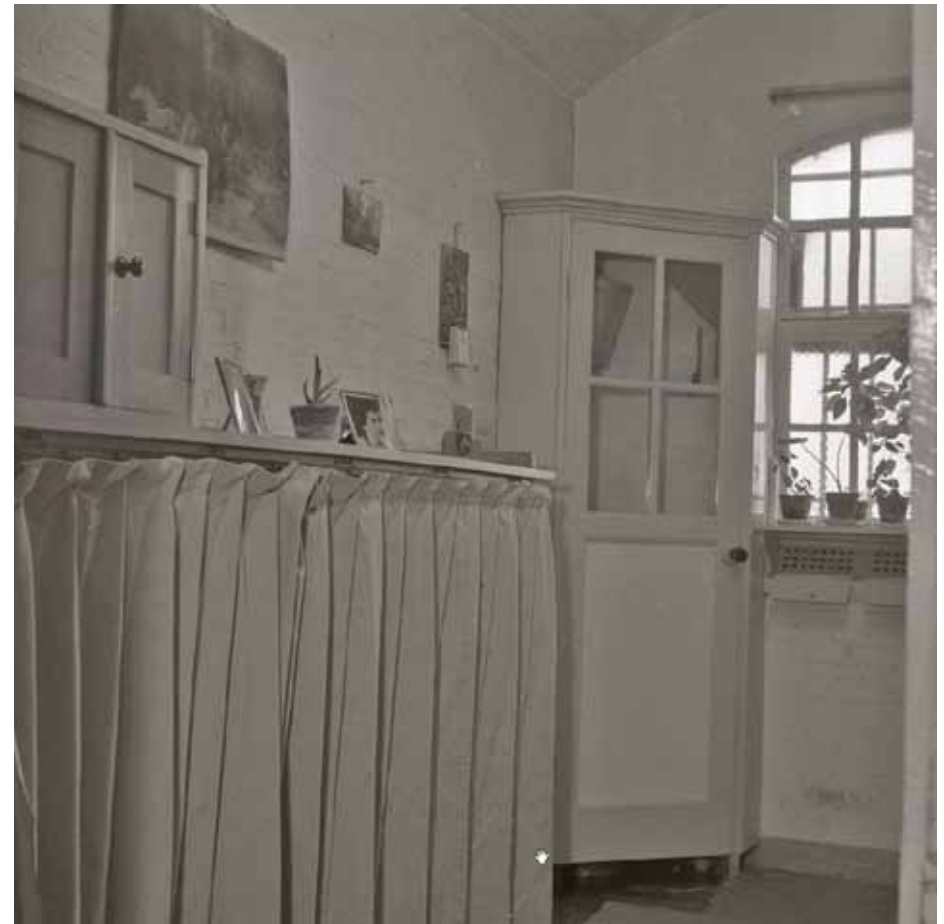
Afbeelding 52. Interieur van één van de cellen in 1959. Deze afbeelding geeft een beeld van de inrichting van de cel. Achter het gordijn bevond zich een opklapbed. De kast (1948) links van het venster onttrok het privaat aan het zicht. Foto: Collectie Beeldbank Leeuwarden, documentnr.: BDO0588

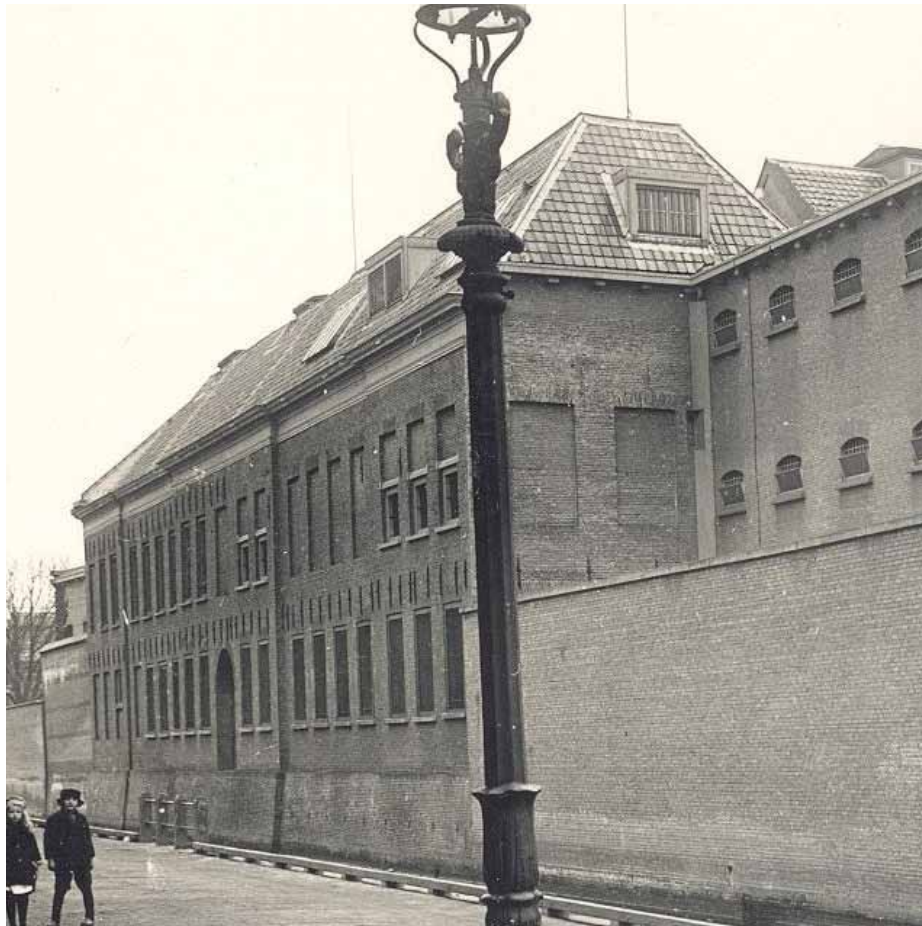
Afbeelding 54. De voorgevel van BdA in 1929. De Keizersgracht werd in 1959 gedempt, waarbij tevens de poort werd dichtgezet. In 1929 werd het schilddak nog gedekt door vlakke Friese blauw geglazuurde pannen, deze werden later vervangen door Romaanse pannen (1959).

In 1956 werd de Keizersgracht, die het terrein aan de noordzijde omsloot, gedempt (Afbeelding 54 en Afbeelding 55).

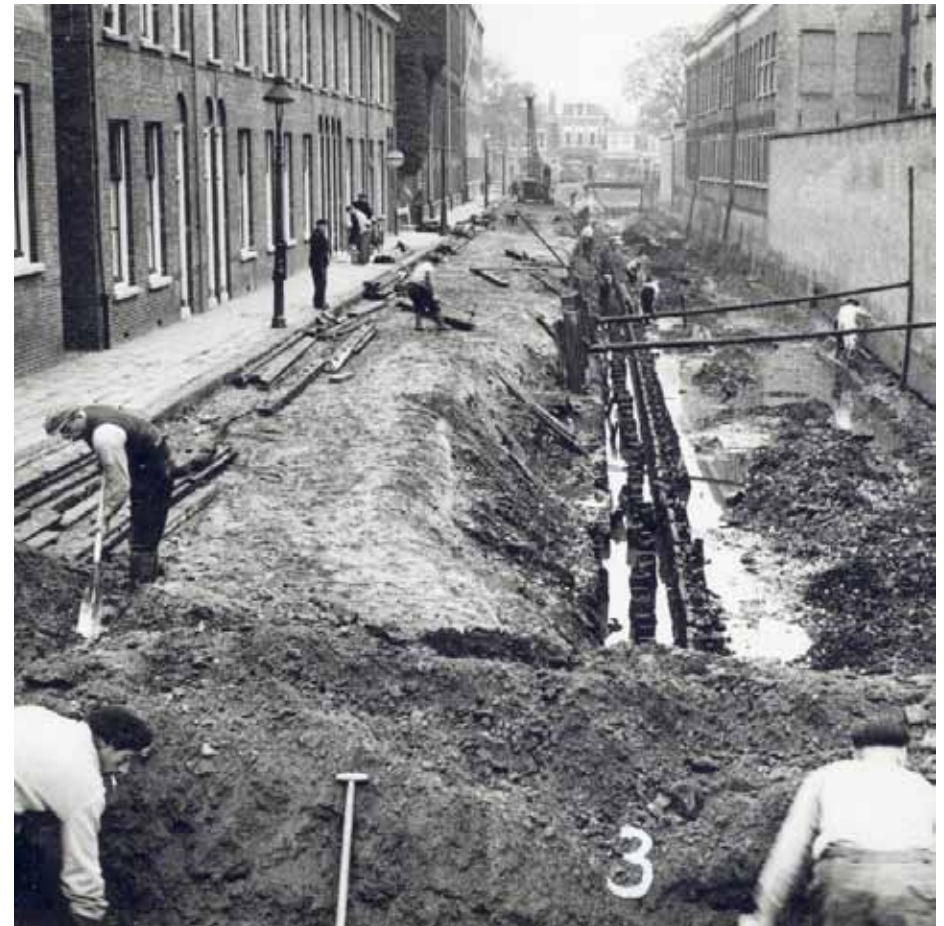
Afbeelding 55. De demping van de Keizersgracht in oktober 1956 met rechts de Blokhuispoort. In verband met het dempen van de gracht werden de muren aan de noordzijde verhoogd.

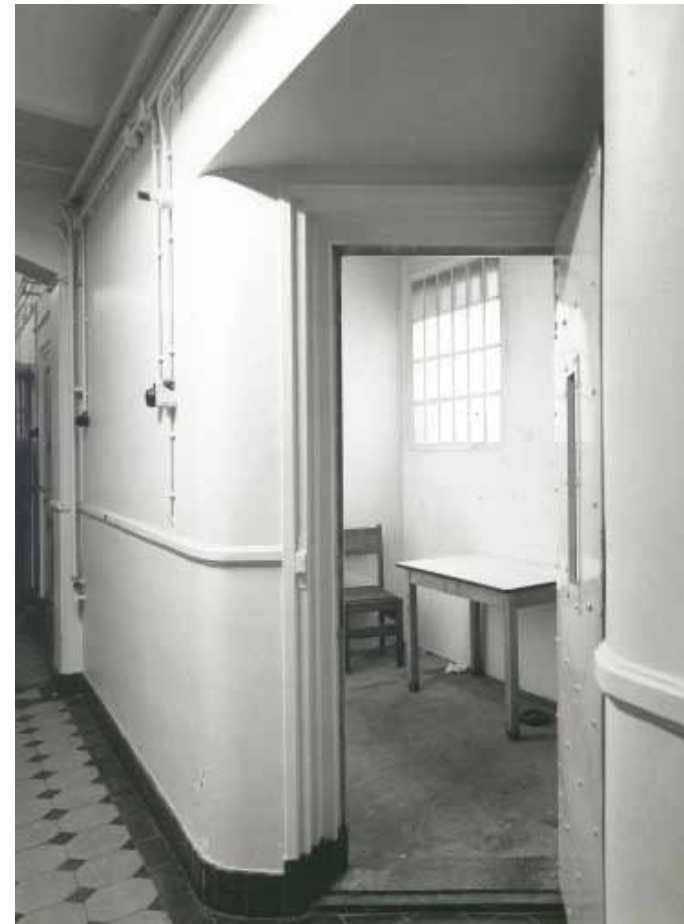
Afbeelding 57. Zicht op de ingang van de zuidelijke isoleercel in februari 1983. De isoleercellen werden in 1957 ingebracht, waartoe de verbindingsgang tussen de bouwdelen F en G zowel naar het noorden als zuiden werd uitgebouwd. De lambrislijsten op de wanden werden eveneens bij deze verbouwing aangebracht. Op de achtergrond is een stalen venster zichtbaar dat de voor deze fase typerende detaillering heeft met ongeprofileerde platte roeden. Foto: Collectie Beeldbank Leeuwarden, documentnr.: FDBLHSPLB012.

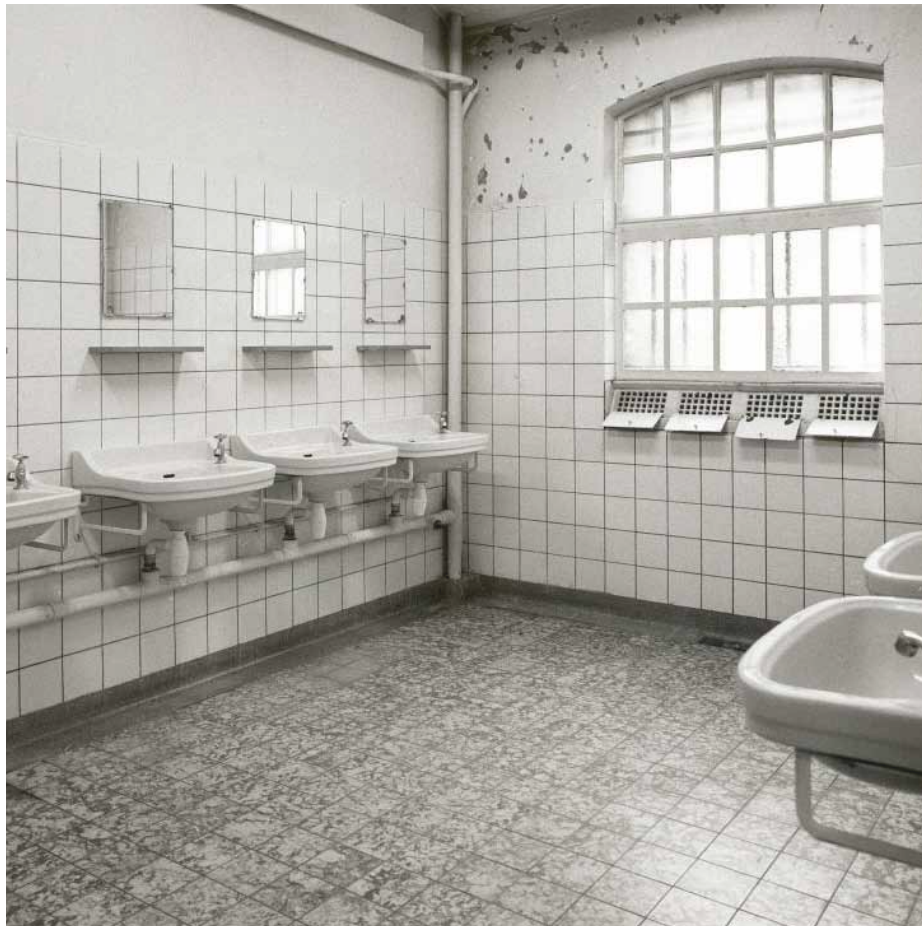
Afbeelding 58. Overzicht van het interieur van één van de wasruimten, zoals deze in 1964 werden gerealiseerd in de bouwdelen F en I. Foto: Collectie Beeldbank Leeuwarden, documentnr.: FDBLHSPL024
