**BLOKHUISPOORT te LEEUWARDEN**

Stedenbouwkundige ontwikkeling, samenvatting bouwfaserings en typologie bouwkundige elementen

*Vlaardingerbroek & Wevers - Utrecht, juni 2010*

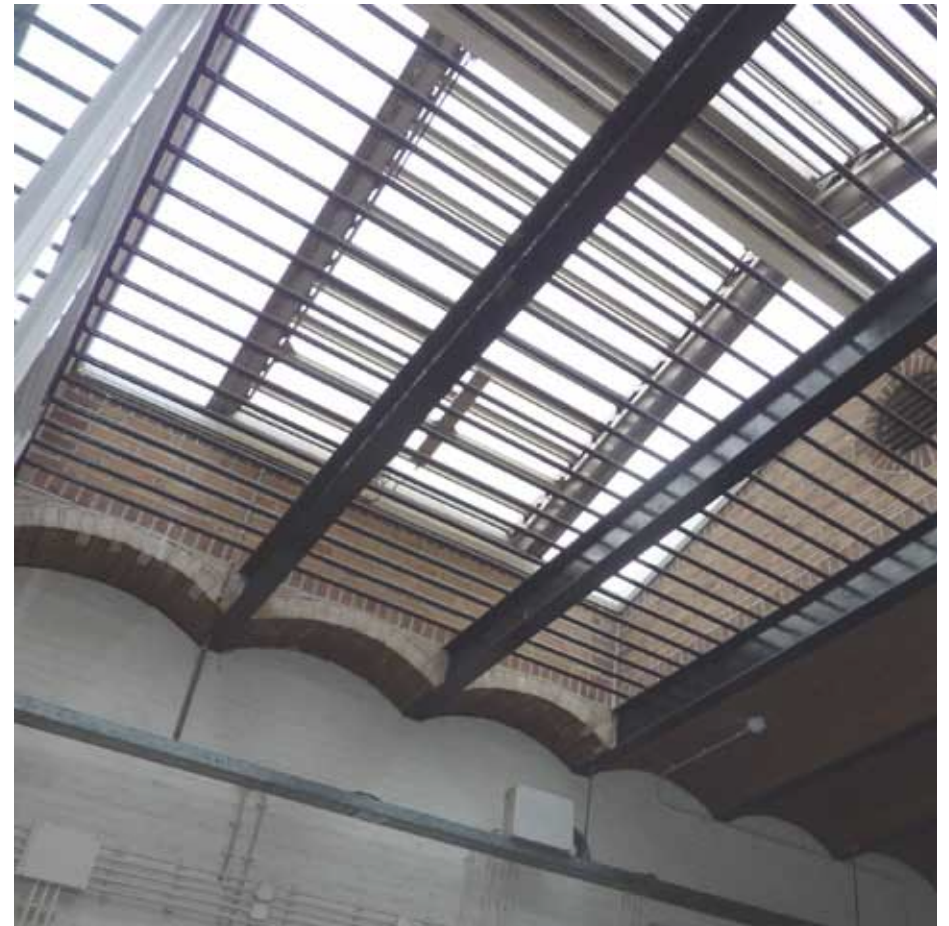
Afbeelding 59. Zicht op de onderzijde het secundaire daklicht (1964) in de cellenhal van bouwdeel F. De kopschotten bestaan uit schoon metselwerk met geknipte voegen, echter in een van het overige werk afwijkende steen. Ter plaatse van de troggewelfjes geeft de lichtere kleur van de bakstenen aan dat de stenen werden ingezaagd. Aan beide zijden is één van de drie ramen voorzien van ventilatieschoepen (1988), de overige ramen bezitten draadglas.

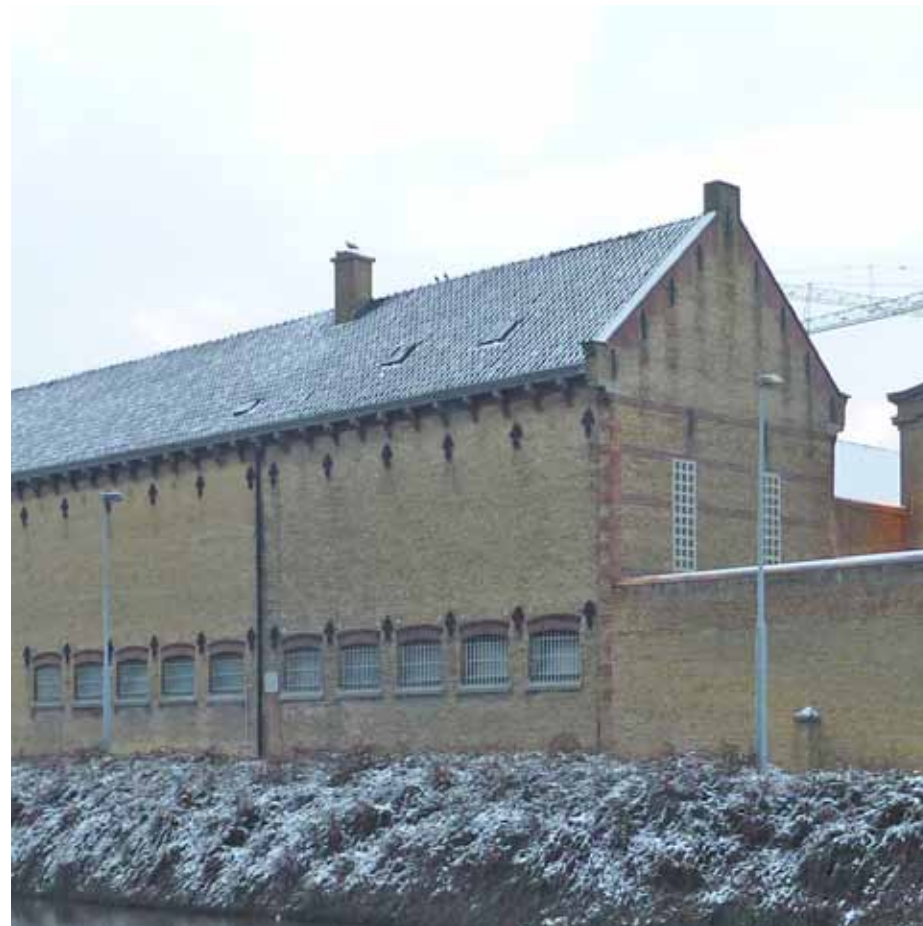
Afbeelding 62. Overzicht van de oost- en zuidgevel van de bouwdelen D en E in januari 2010. De gemetselde schoorsteen op het dakvlak ter plaatse van de scheidingswand tussen de bouwdelen D en E werd in 1974 gerealiseerd.

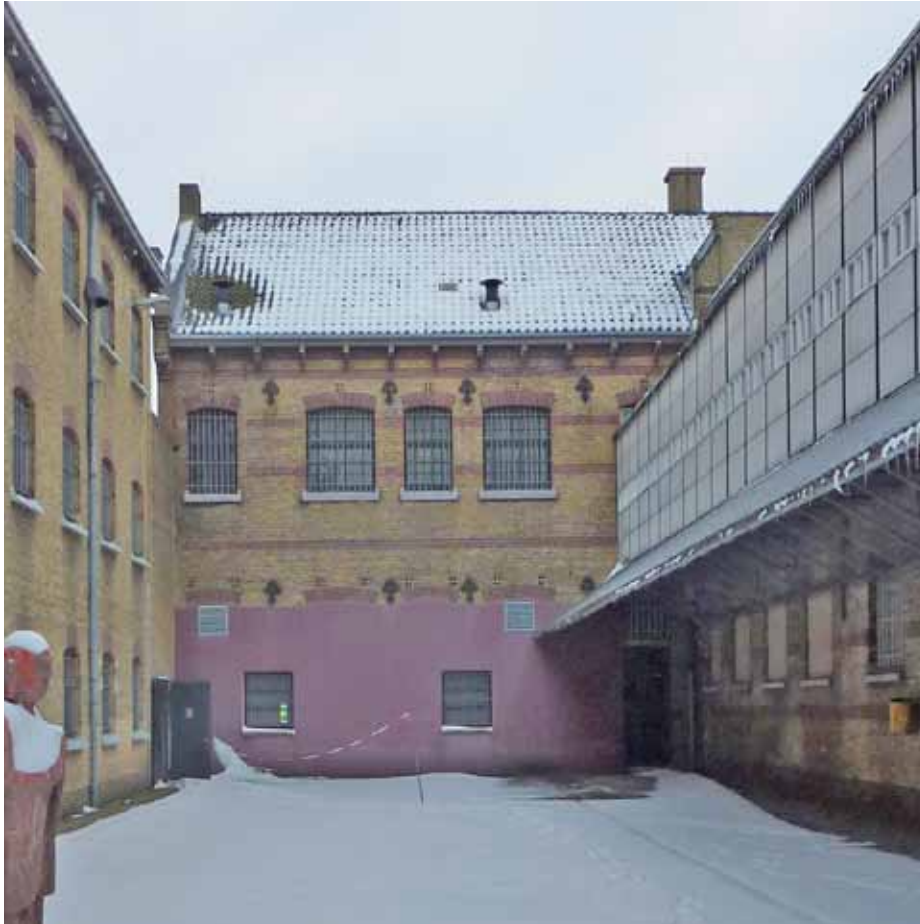
Afbeelding 65. Overzicht van de noordgevel van de oostelijke uitbouw van bouwdeel E. De loopbrug aan de rechter zijde was onderdeel van de plannen van bureau irs. Vegter om de routing van het complex te verbeteren. De in deze fase dichtgezette openingen werden in een aubergine kleur gesausd, nadat het muurwerk al dan niet werd gepleisterd.

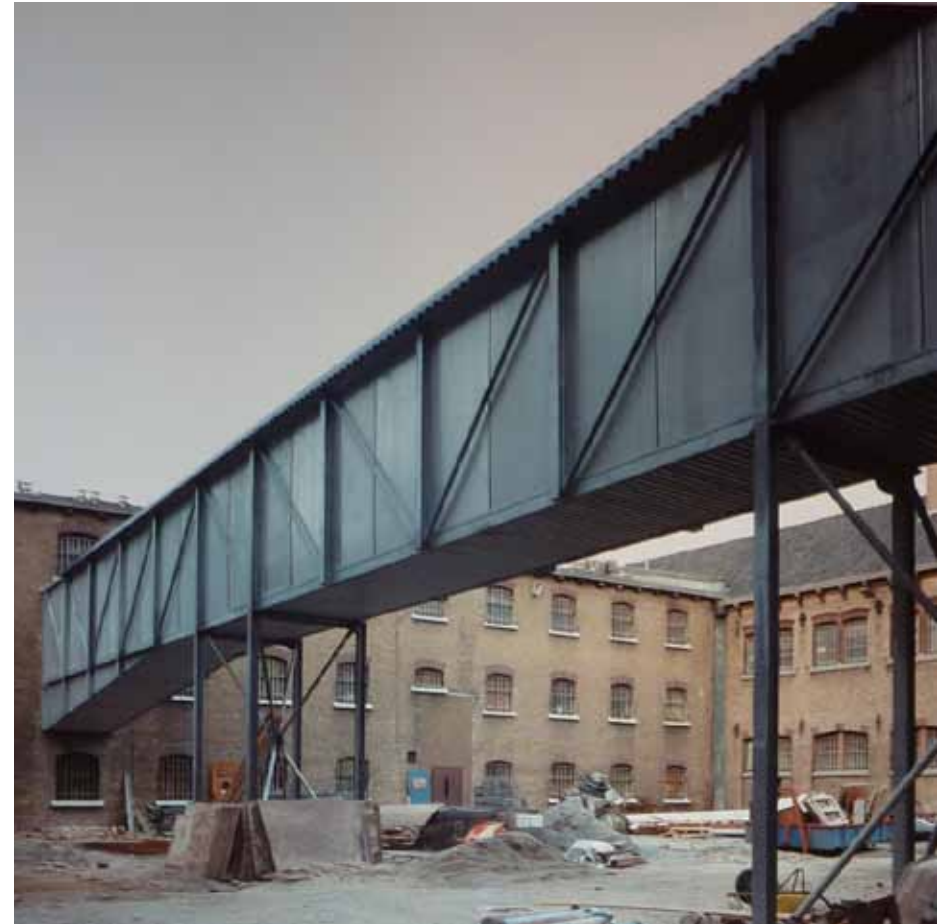
Afbeelding 66. Zicht op de net gerealiseerde loopbrug over de eerste binnenplaats. De loopbrug was voorzien van geperforeerde beplating, vergelijkbaar met de - nu roestende - beplating van het trappenhuis aan de oostgevel van bouwdeel C. De huidige eternietbeplating dateert uit 1997, toen de in 1988 gestarte verbouwing voltooid werd.  
Foto: archief buro irs. Vergter.

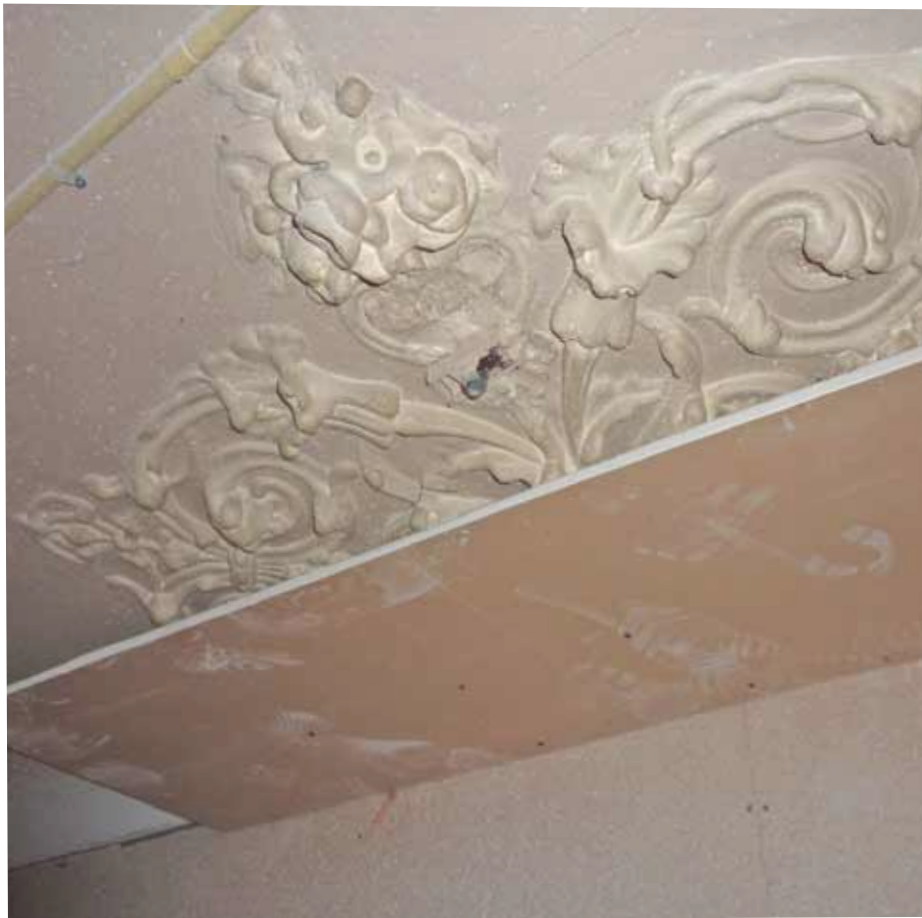
Afbeelding 67. Boven het huidige - in 1988 aangebrachte - verlaagde plafond is de oorspronkelijke indeling van bouwdeel B nog afleesbaar. Alle binnenwanden werden in 1988 verwijderd ten behoeve van een nieuwe indeling met lichte scheidingswanden.

Tijdens de verbouwing werden de interieurs van de bouwdelen B en C grotendeels gestript, waarbij in bouwdeel B de gehele oorspronkelijke indeling werd verwijderd (Afbeelding 67). Nieuwe lichte binnenwanden werden ingebracht, gedeeltelijk voorzien van de voor deze fase kenmerkende twee meter hoge triplex beplating.

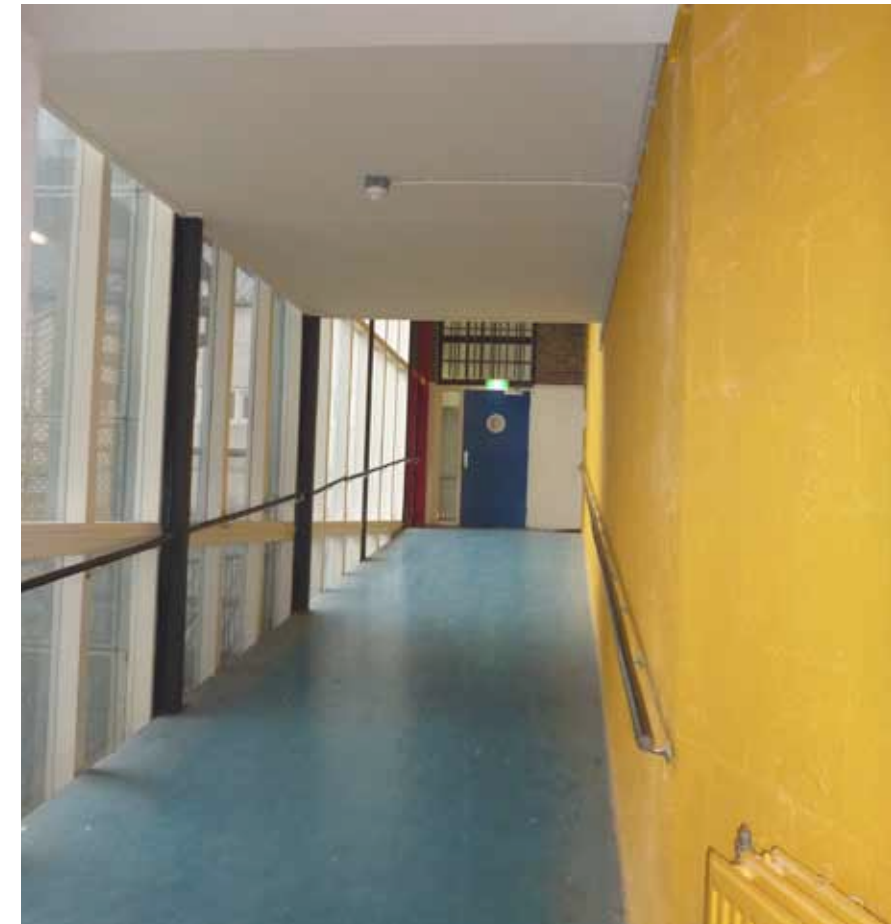
Afbeelding 68. Interieur van de rond 1988 gerealiseerde verbindingsgang tussen de bouwdelen E en F.

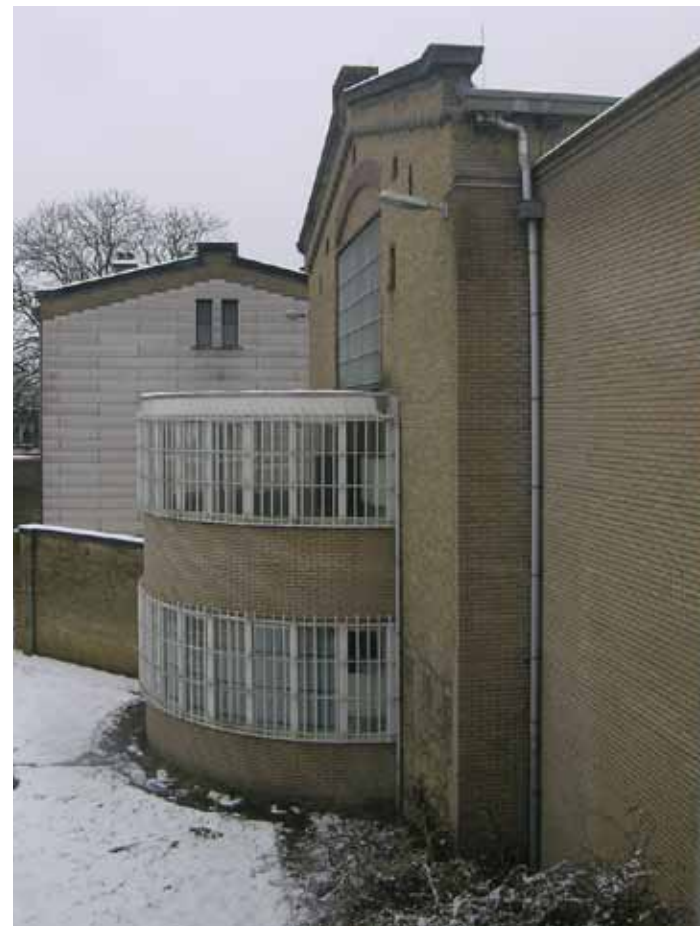
Afbeelding 70. Overzicht van de kopgevel (noordgevel) van Bouwdeel F. De halve cirkelvormige tweelaags aanbouw werd gerealiseerd na het slopen van de wandelplaatsen in 1983. Het onderste deel van het drielicht ter hoogte van de eerste en tweede verdieping is aan de binnenzijde van de aanbouw nog zichtbaar.

De cellenhallen in de bouwdelen F en I werden gemoderniseerd. De ruimten werden witgesausd, de balustrades verhoogd en de fonteintjes op de galerijen werden dichtgezet (Afbeelding 69). Verder werd het onderste venster in de hoge pui in de kopgevel aangepast, waarbij de stalen vensters vervangen werden door ventilatieschoepen in geribt veiligheidsglas. Ter plaatse van de gesloopte wandelplaatsen aan de noordzijde van bouwdeel F werd een tweelaags halfronde uitbouw gerealiseerd (Afbeelding 70). Ten slotte werden de laatste gemeenschappelijke cellen in bouwdeel F opgedeeld in individuele cellen.

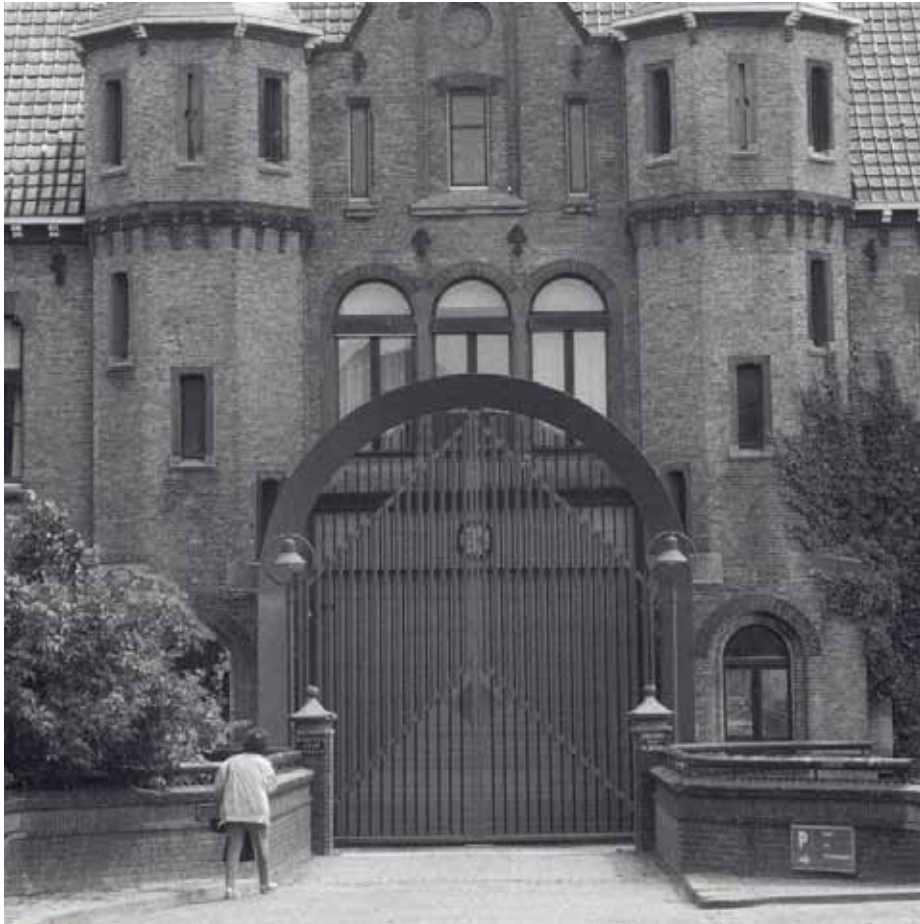
Afbeelding 71. Zicht op het poortgebouw kort na de bouw in de periode 1874-1879. De doorgang is voorzien van houten poortdeuren, zoals deze in de bouwdeelen D en E ook werden toegepast. De segmentboog boven de doorgang was verlevendigd met blokken in rode baksteen. De lantaarns hangen hier nog naast de poortdoorgang. Foto: Collectie Beeldbank Leeuwarden, documentnr.: FDBLHSPLA074.

Tijdens deze verbouwing werd voornamelijk het sanitair gemoderniseerd in het complex. Tevens werden diverse onderdelen uit de bouwperiode 1988-1991 afgemaakt, zoals het aanbrengen van de buitenbeplating tegen de loopbruggen en het plaatsen van een nieuw hek voor de poortdoorgang van de eerste naar de tweede binnenplaats. De hoofdingang van de Blokhuispoort werd voorzien van een grotere doorgang en een stalen hekwerk (Afbeelding 71 en Afbeelding 72)

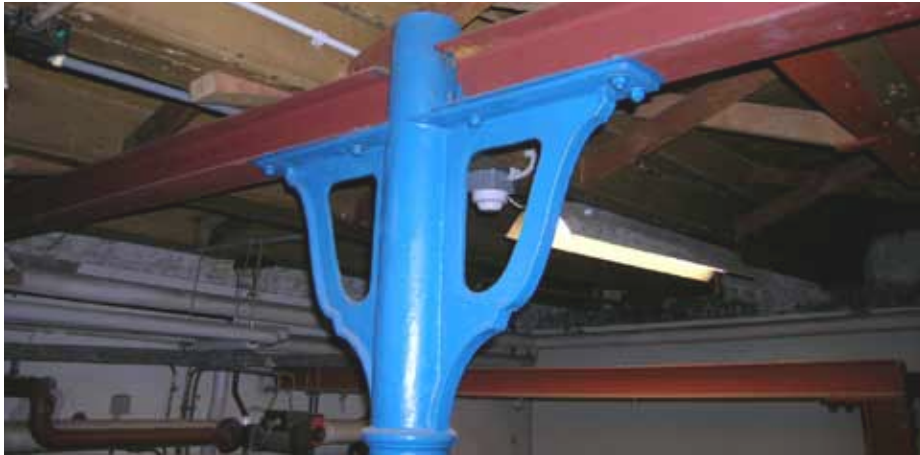
Afbeelding 77. Bovenzijde van één van de kolommen op de begane grond van bouwdeel A. De hergebruikte gietijzen kolommen zijn samen met de ongeschaafd vurenhouten scheggen en andreaskruizen in 1988 ingebracht ter verstijving van de balklaag.

De balklaag wordt ondersteund door een stalen onderslagbalk (vermoedelijk 1988) op secundaire gietijzeren kolommen. Tussen de onderslagbalk en de houten balken zijn vuren scheggen geslagen. Op een regelmatige afstand zijn ongeschaafde vuren andreaskruisen tussen de houten balken aangebracht, mogelijk ter voorkoming van het kippen van de balken.

De blauw geschilderde gietijzeren kolommen zijn aan de bovenzijde voorzien van consoles en bezitten kepen, ten behoeve van het bevestigen van schotten. Vermoedelijk werden de kolommen en onderslagbalken in 1988 ingebracht ter verstijving van de balklaag, waarbij de kolommen hergebruikt werden nadat deze waren verwijderd in verband met het realiseren van de sportzaal op de tweede verdieping van bouwdeel C.

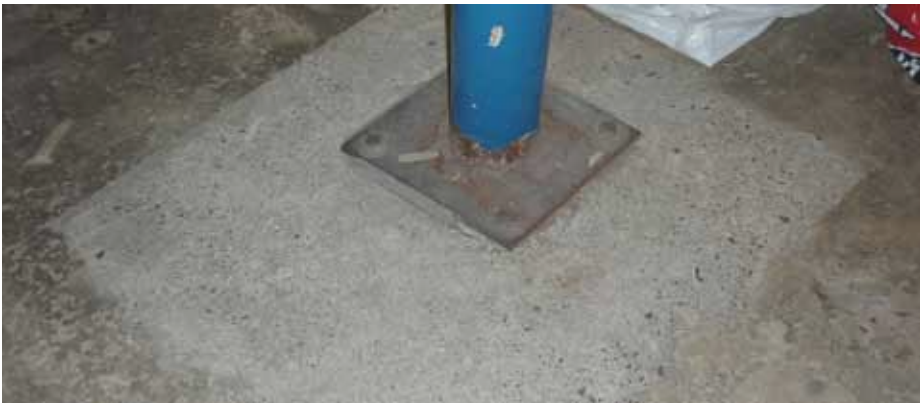
Afbeelding 78. Onderzijde van de hierboven afgebeelde kolom. De instorting rond de voet van de kolom geeft aan dat deze secundair is ten opzichte van de vloer (1988).

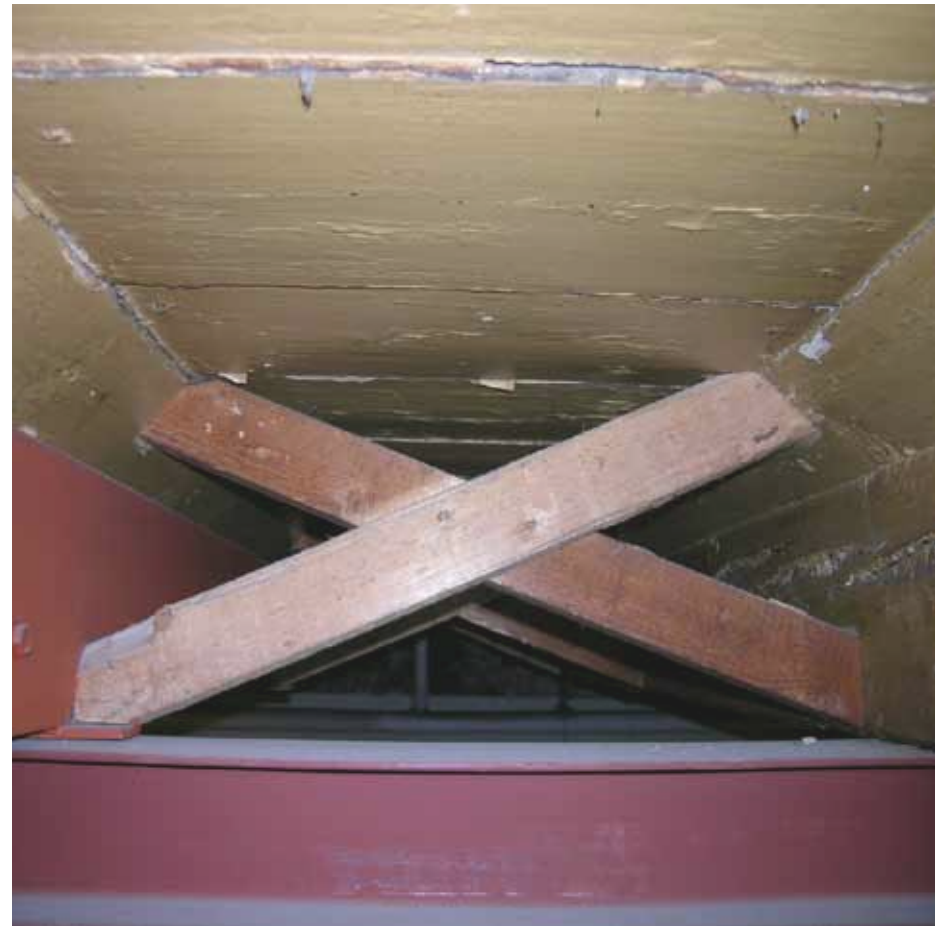
Afbeelding 79. Zicht tussen de balken van bouwdeel A. Vanwege de hart op hart afstand van één meter zijn tegen het doorbuigen van de vloerdelen onder 45 graden afgeschuinde regels aangebracht. Bij het verstevigen van de balklaag zijn ongeschaafd vurenhouten andreaskruizen aangebracht tussen de balken. Deze zijn opmerkelijk zorgvuldig ingelaten in de kantplanken. Geheel onder is de stalen onderslagbalk (1988) zichtbaar.

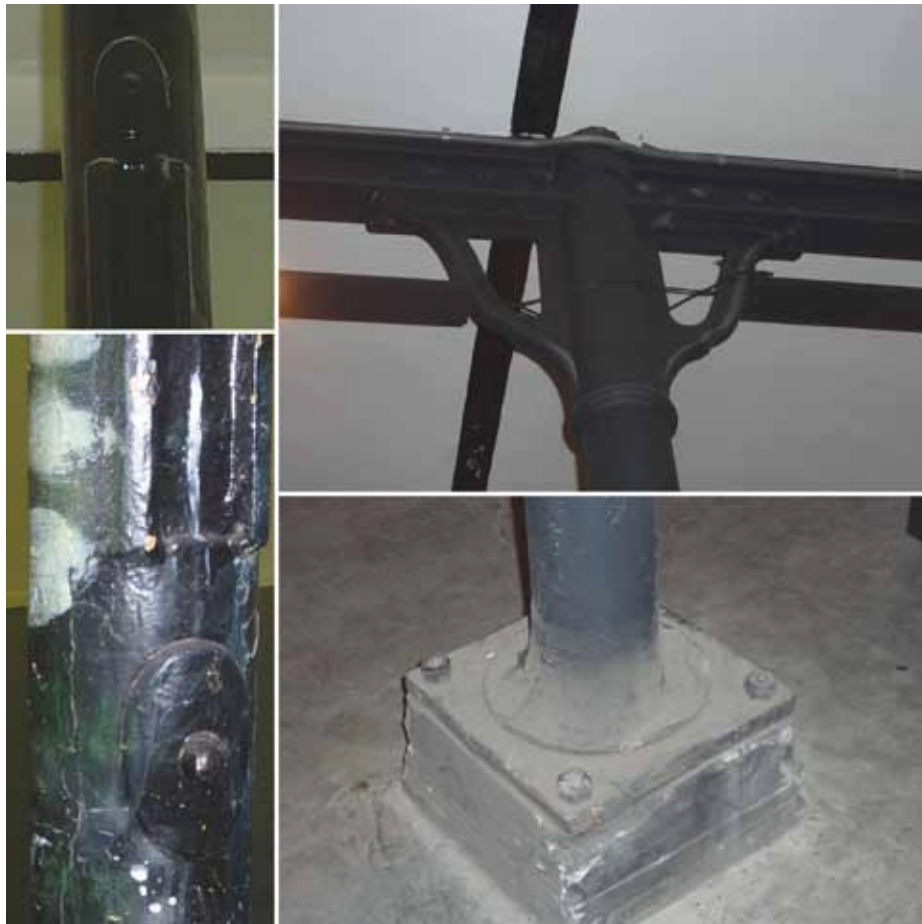
Afbeelding 80. Compilatie van afbeeldingen van één van de kolommen in bouwdeel C. (1870). De kolommen zijn voorzien van strips ten einde eventuele tussenwanden en schotten te kunnen plaatsen. Blijkens de bouwtekeningen waren oorspronkelijk hardstenen platen als afscheidingen in de alkoofruimten aangebracht (1870). Deze indeling was op de begane grond reeds vóór 1894 verdwenen.

De 'holle wulven' werden door middel van getrokken ijzeren onderslagbalken ondersteund door kolommen. Alle kolommen dienden te worden voorzien van 'bassementen, kapitelen, draagplaten' etc. De kolommen werden tevens voorzien van strips ten einde eventuele tussenwanden en schotten te kunnen plaatsen. Blijkens de bouwtekeningen waren oorspronkelijk hardstenen platen als afscheidingen in de alkoofruimten aangebracht (1870).

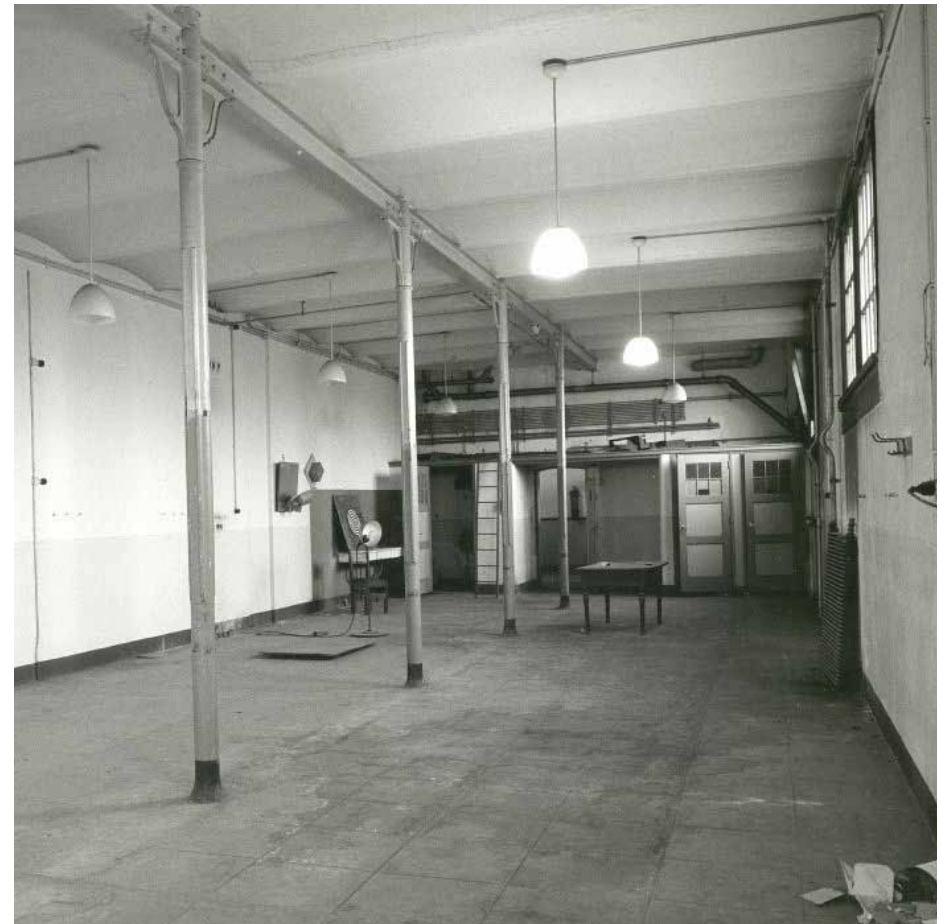
Afbeelding 81. Overzicht van één van de ruimten in bouwdeel C, gezien richting het westen in 1959.

De gewelven worden door middel van getrokken ijzeren onderslagbalken ondersteund door gietijzeren kolommen. De alcoven in de slaapzaal op de eerste verdieping werden in 1946-1947 uitgebroken zodat één grote ruimte voor 48 hangmatten ontstond. Foto: Collectie Beeldbank Leeuwarden, documentnr.: FDBLHSPLB067.

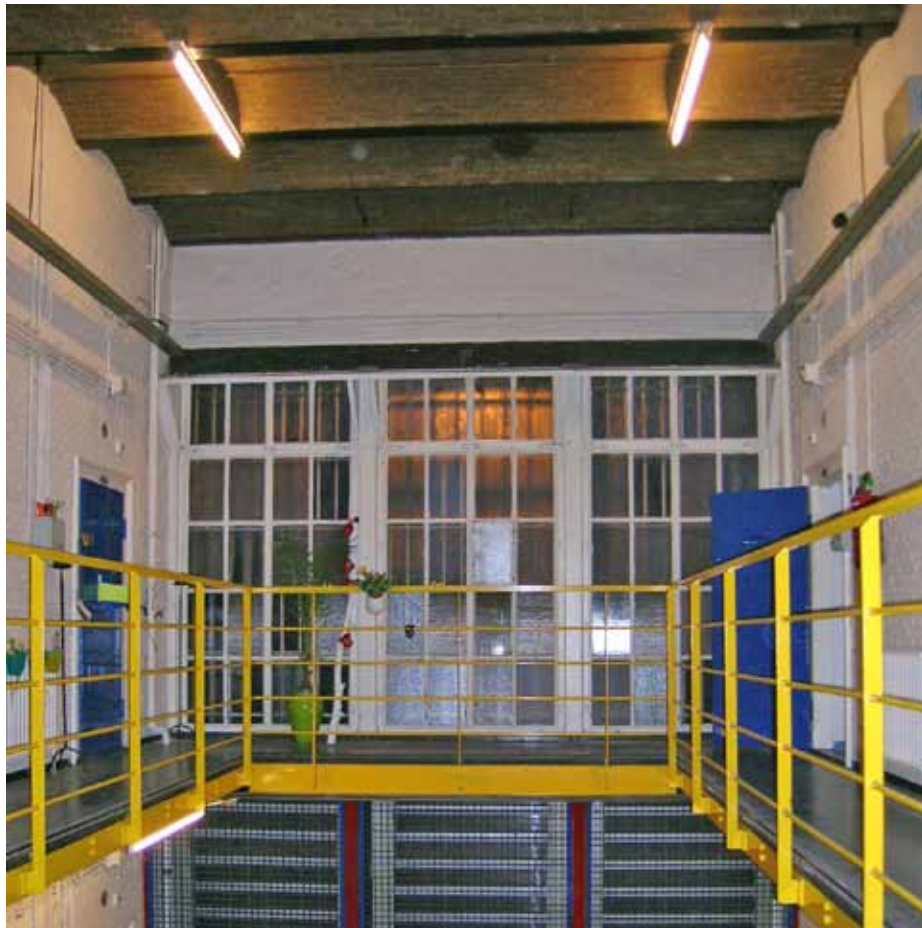
Afbeelding 87. De plafonds van de cellenhal en de individuele cellen in de bouwdelen F en I bestaan uit ongesausde halfsteens troggewelfjes in schoon metselwerk op INP-liggers.

Boven de cementvloeren op de troggewelven van de cellen rusten de daksporen op de muurplaat op de buitengevel en bouwmuur van de cellenhal, en worden slechts door één gording op een reeks standvinken in het midden ondersteund. Deze zolderruimten zijn middels luiken in de langswanden in de cellenhal toegankelijk.

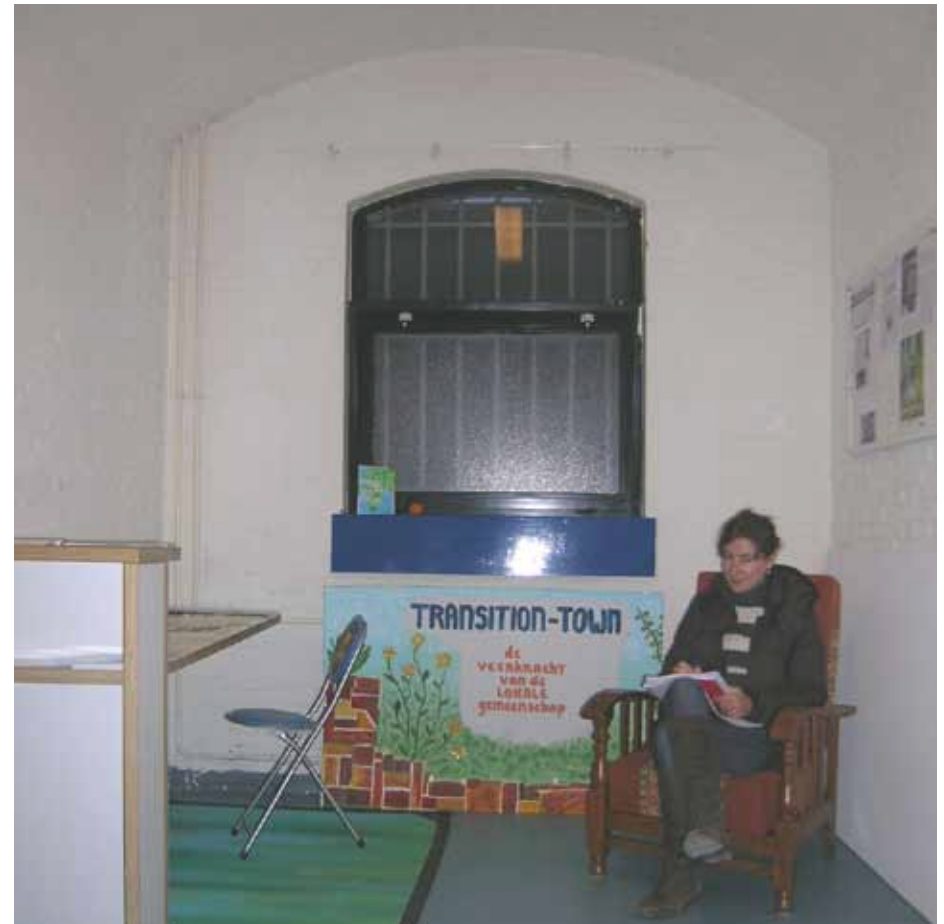
Afbeelding 88. Overzicht van één van de individuele cellen gezien richting de buitengevel. Het plafond wordt gevormd door een halfsteens segmentbooggewelf.

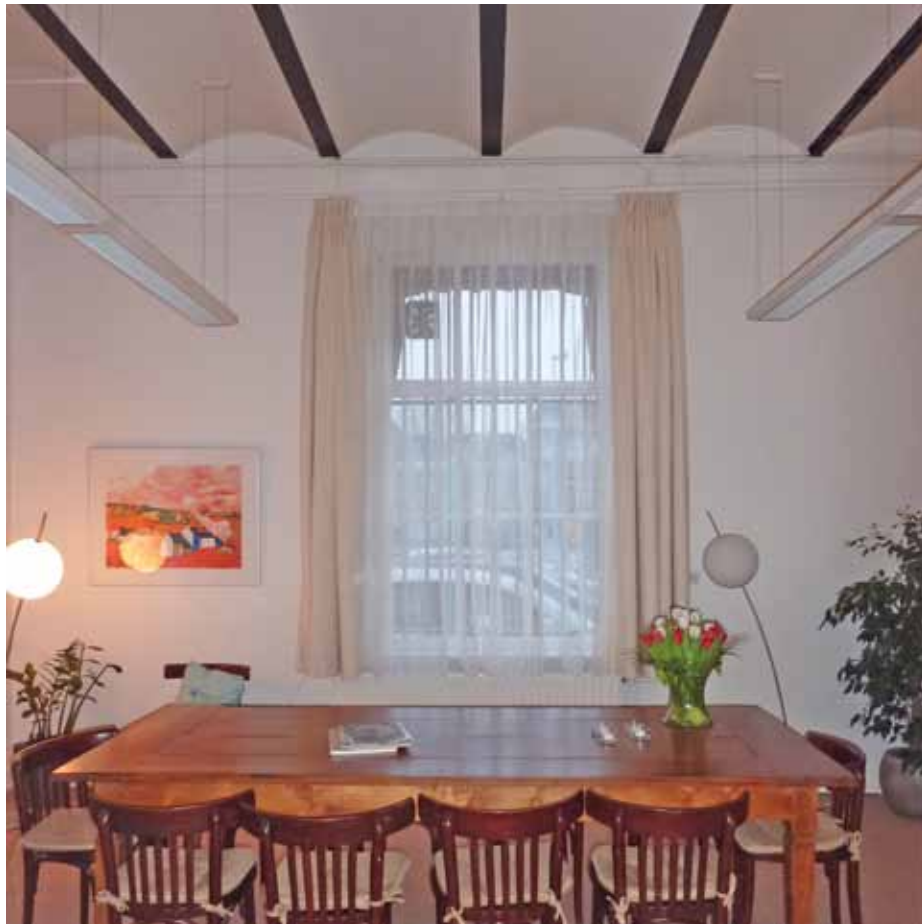
Afbeelding 89. Overzicht van één van de ruimten op de begane grond van bouwdeel G. De vloeren van dit bouwdeel bestaan uit troggewelven op INP-liggers.

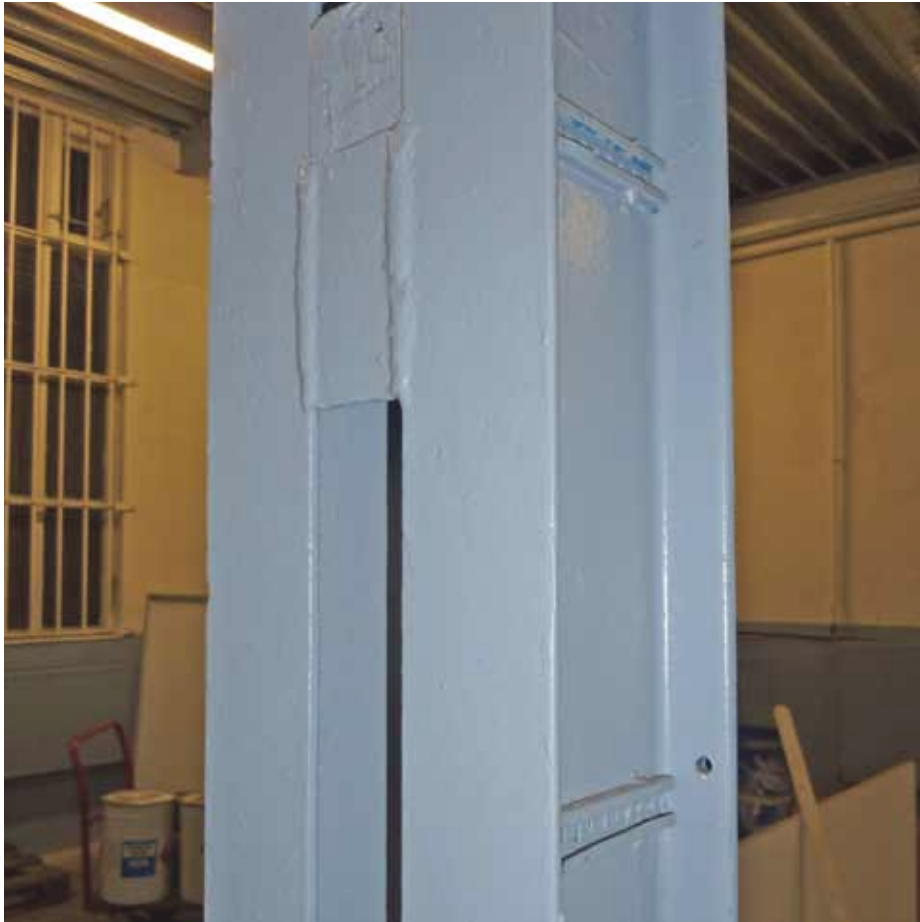
Afbeelding 91. Detail van een stalen kolom in bouwdeel J. De kolommen zijn samengesteld uit telkens twee INP 140 profielen, die middels tussenschotjes aan elkaar gelast zijn.

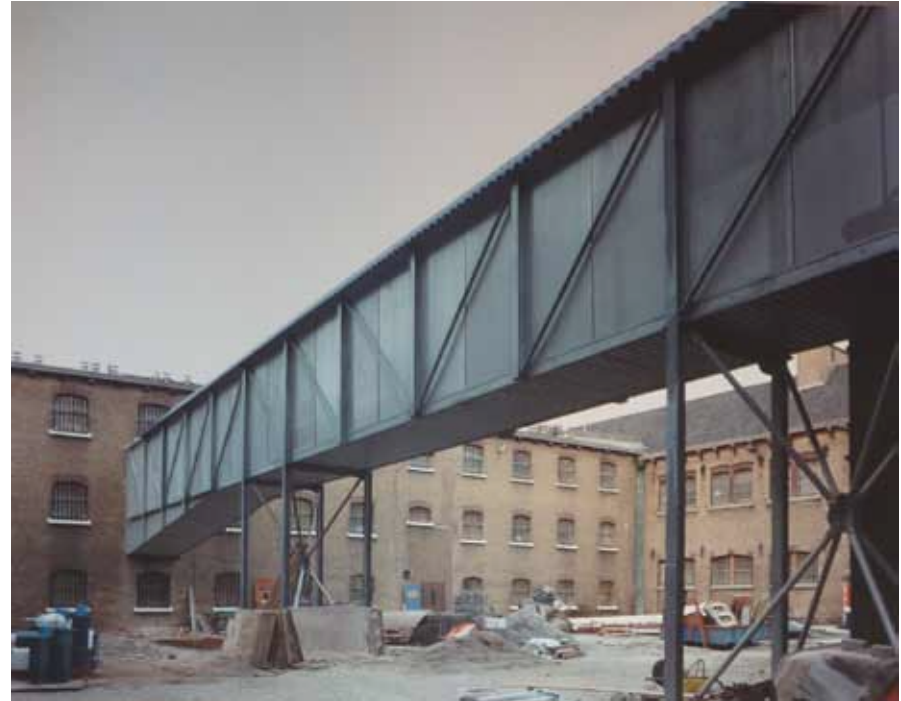
Afbeelding 92. Zicht op de net gerealiseerde loopbrug over de eerste binnenplaats. Voordat de eterniet beplating in 1997 werd aangebracht, was de constructie van de loopbrug goed zichtbaar. Deze bestaat uit verzinkte stalen kolommen, liggers en windverbanden.  
Foto: archief buro irs. Vergter.

In 1988 werd door bureau Vegter een aantal loopbruggen ontworpen ten behoeve van het verbeteren van de routing. De loopbruggen zijn opgebouwd uit verzinkt stalen profielen die aanvankelijk bekleed waren met geperforeerde staalplaten. Op dit moment is de constructie uit het zicht door de in 1997 aangebrachte beplating aan de binnen- en buitenzijde.

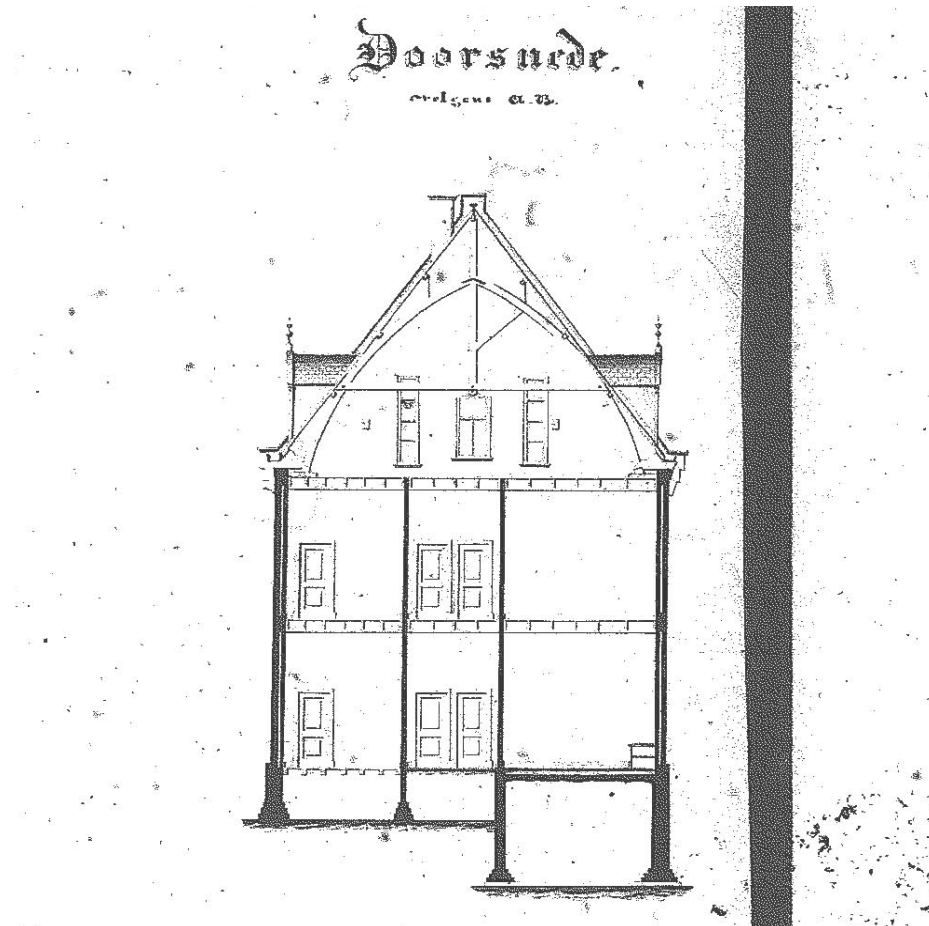
Afbeelding 95. Detail van de bouwtekening met de achtergevel, zijgevel, doorsnede en balklaag begane grond van bouwdeel B, door W.C. Metzelaar, 1870. De begane grondvloer ter plaatse van de kelder werd uitgevoerd in troggewelven, de overige vloeren bestonde uit enkelvoudige houten balklagen. Collectie Nationaal Archief, archief Rijksgebouwendienst RGD, inv.nr. 791.8.

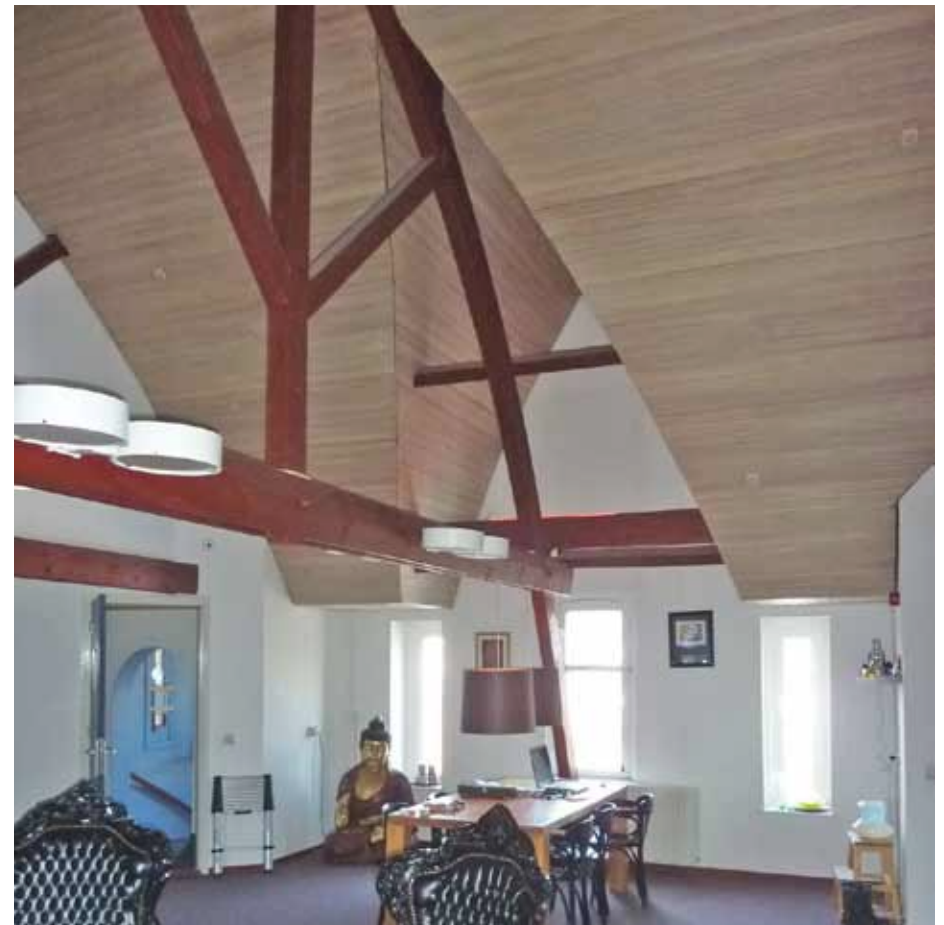
Afbeelding 96. Overzicht van ruimte M2.04 gezien richting het westen. Het tongewelf dateert van de verbouwing van 1988.

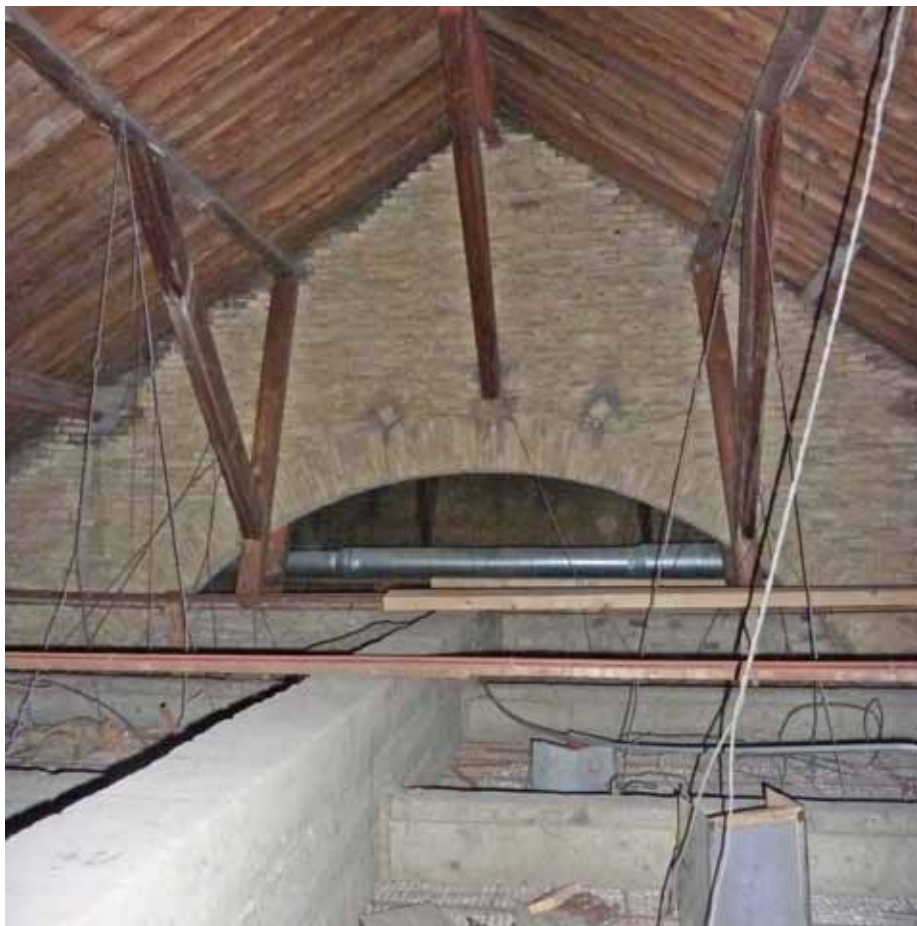
Afbeelding 97. Overzicht van de westelijke kap gezien richting het zuiden. In plaats van spanten zijn de bouwmuren tot in de zolderruimten doorgetrokken, waarop de gordingen met muurstijlen en korbeels zijn opgelegd. Blijkens een reeks dichtgezette balkgaten, waren de twee afgeschoorde gordingen oorspronkelijk onder 45 graden op de gevel afgeschoord.

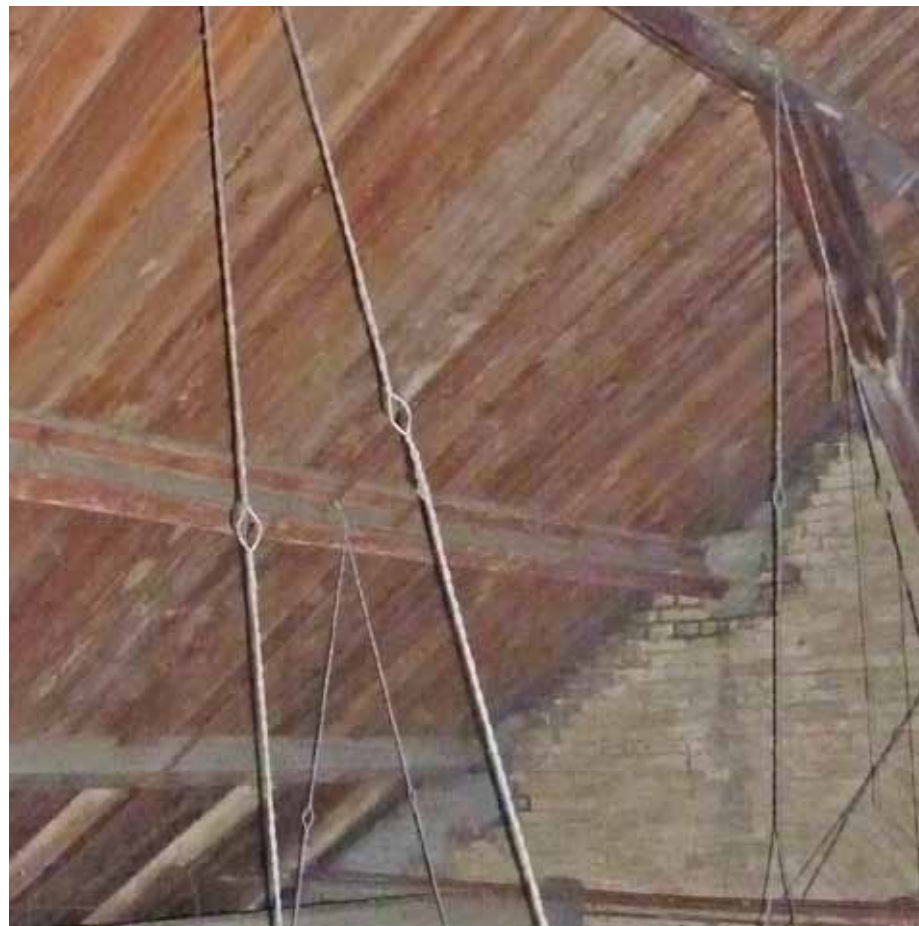
Afbeelding 98. Detail van de oplegging van één van de gordingen op de bouwmuur.

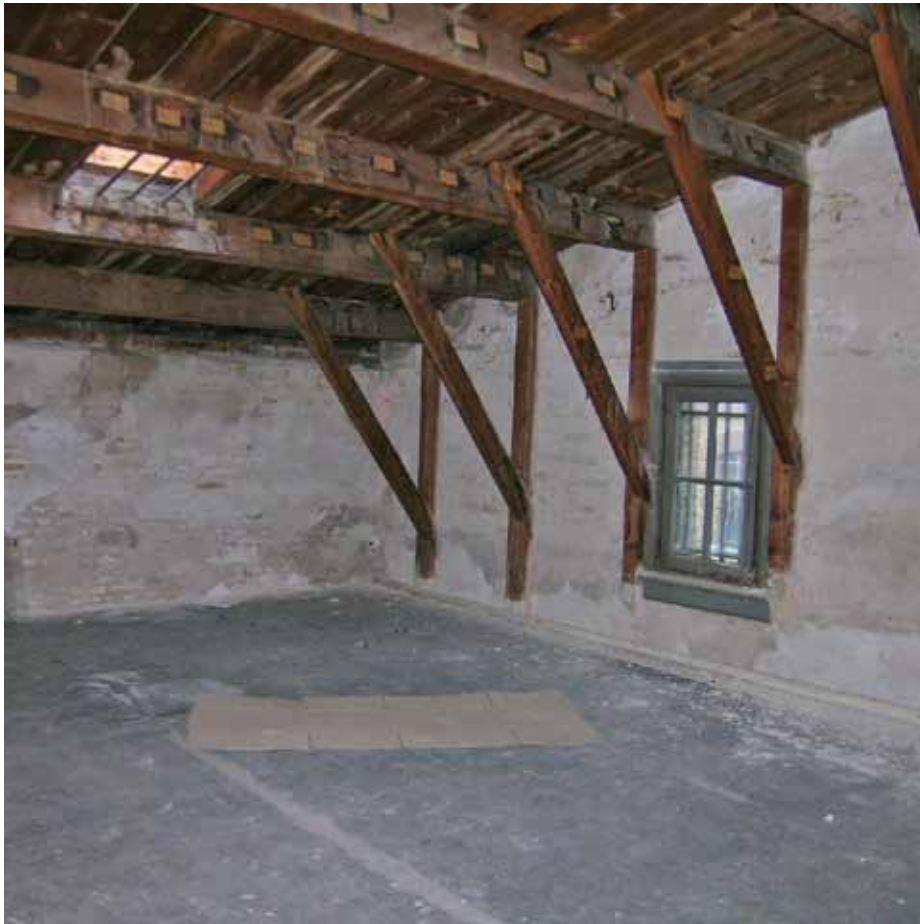
Afbeelding 103. Overzicht van één van de zolderruimten van bouwdeel G.

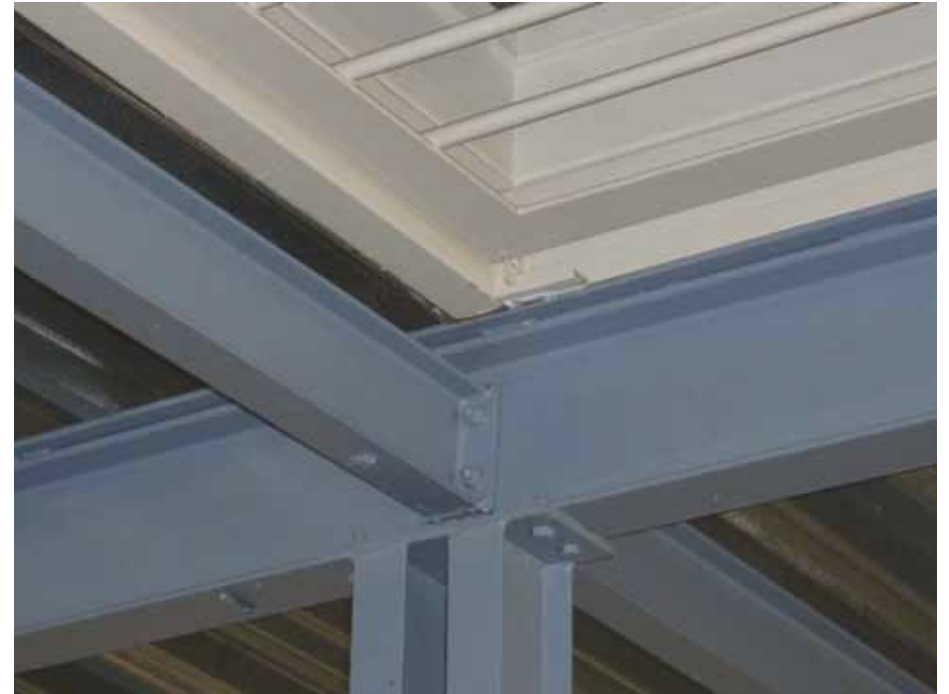
Afbeelding 106. Detail van de vorige afbeelding met de staalconstructie van bouwdeel J.

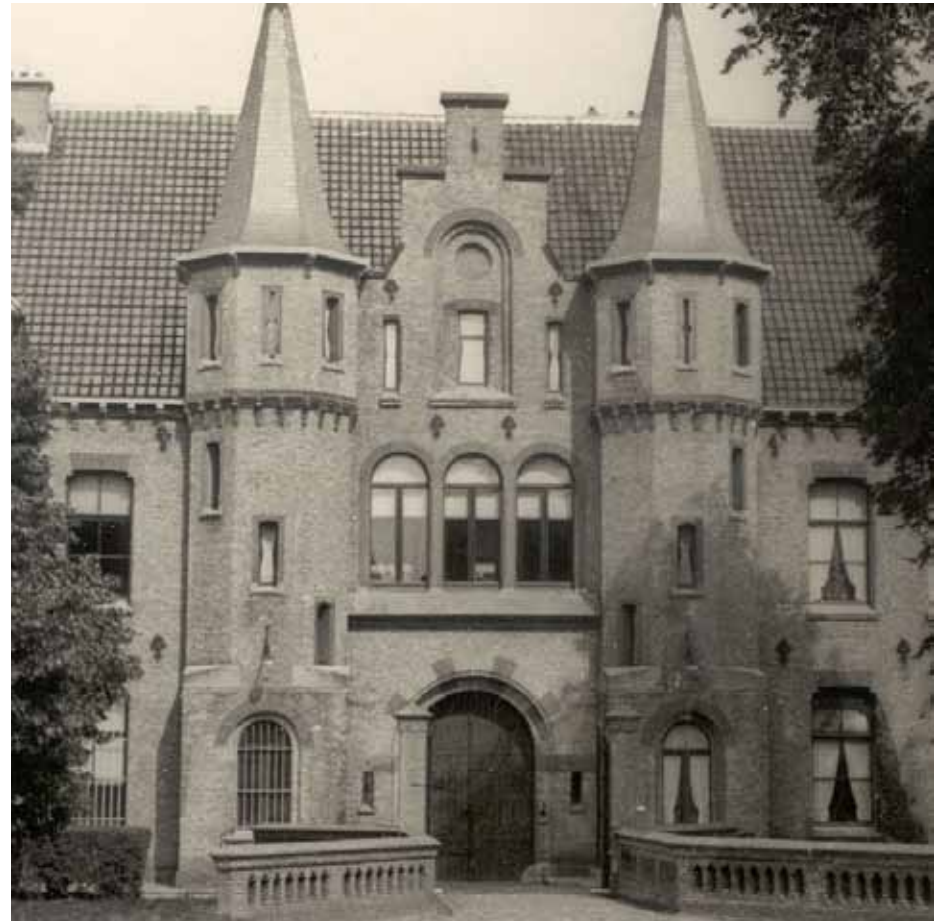
Afbeelding 109. Linker deel van de voorgevel van bouwdeel A ter hoogte van de kroonlijst. Bij het vervangen van de kap in 1959, zijn tevens romaanse pannen aangebracht.
