**BLOKHUISPOORT te LEEUWARDEN**

Stedenbouwkundige ontwikkeling, samenvatting bouwfaserings en typologie bouwkundige elementen

*Vlaardingerbroek & Wevers - Utrecht, juni 2010*

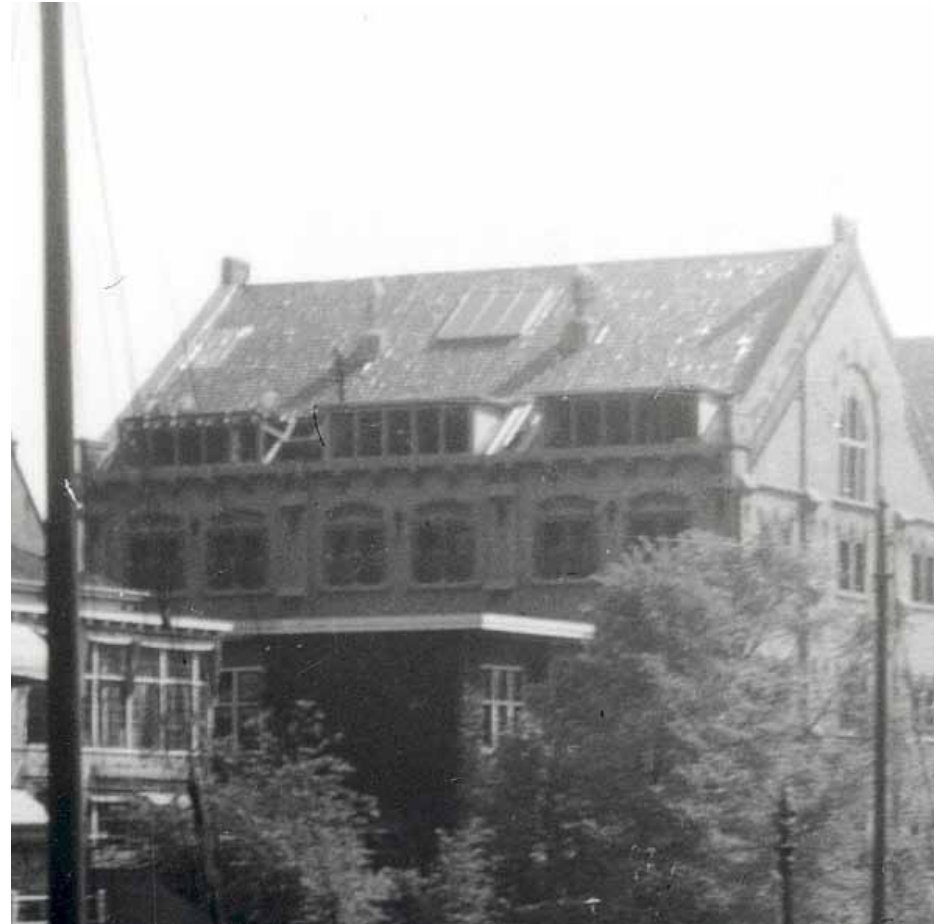
Afbeelding 112. Zicht op het westelijke dakvlak van bouwdeel C in 1948. De dakkapellen zijn op deze afbeelding nog in aanbouw. In het dakvlak zijn kleurverschillen waarneembaar, hetgeen duidt op dichtzettingen van voormalige doorvoeren en reparaties. Foto: Collectie Beeldbank Leeuwarden, inventarisnr.: FDZGRWALA060

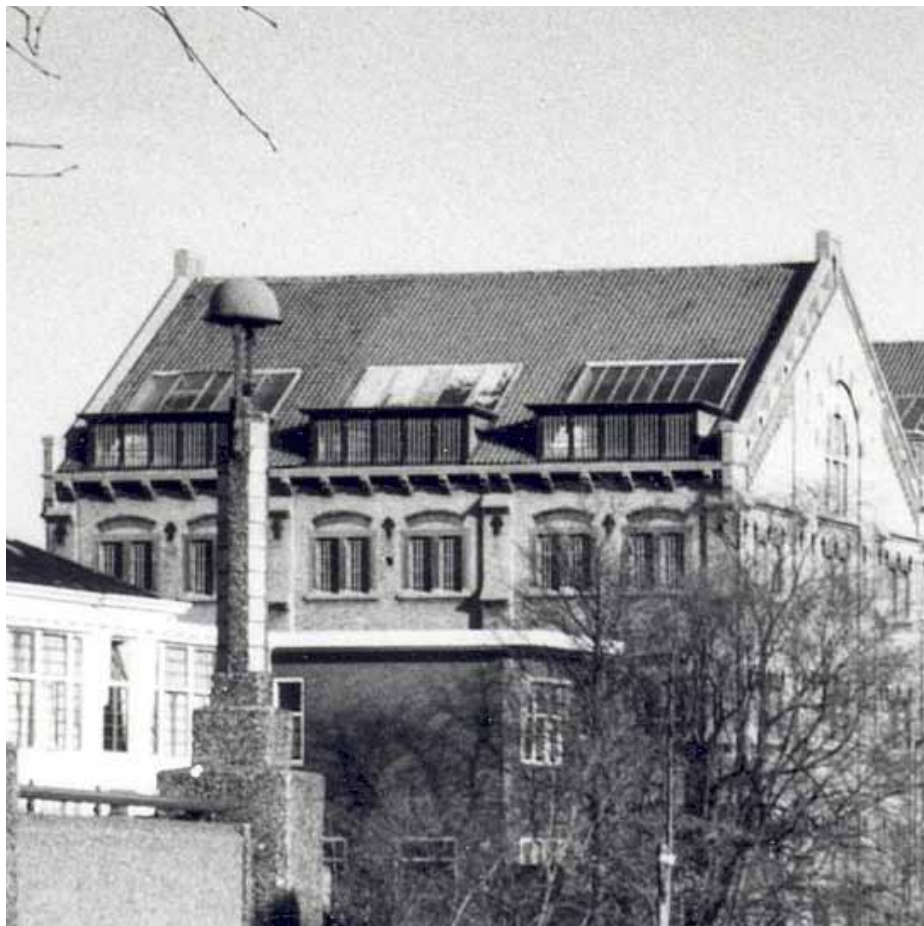
Afbeelding 113. Zicht op het westelijke dakvlak van bouwdeel C in 1960. Boven de dakkapellen werden halverwege de jaren 1950 dakvensters aangebracht, waarbij waarschijnlijk eveneens de vlakke Friese pannen werden vervangen door Romaanse pannen. Foto: Collectie Beeldbank Leeuwarden, inventarisnr.: FDPOTMBGA009

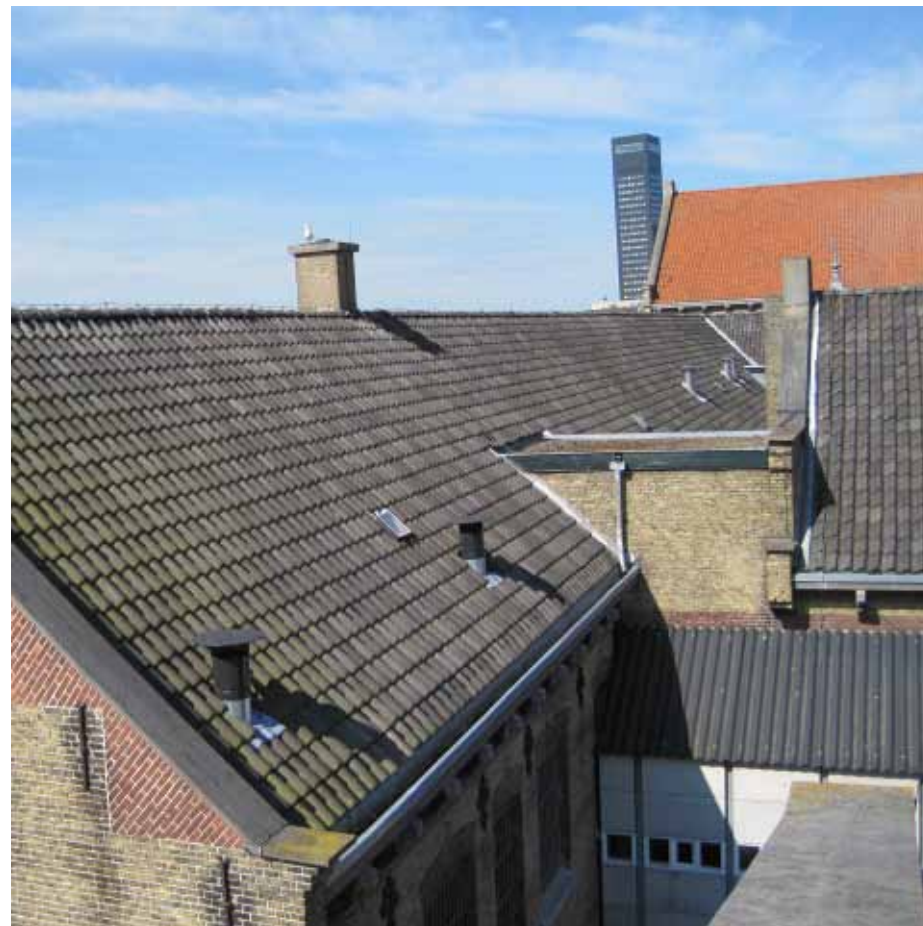
Afbeelding 114. Zicht op het noordelijk dakvlak van de oostelijke aanbouw van bouwdeel E en het oostelijk dakvlak van de binnenplaatsvleugel van bouwdeel E. De dakvlakken van de bouwdelen D en E zijn voornamelijk gedekt met in 1959 aangebrachte Romaanse pannen. Uitzondering vormen het westelijke dakvlak van bouwdeel D en het oostelijk dakvlak van bouwdeel E, deze bezitten in 1988 aangebrachte grijs gesmoorde verbeterde hollandse pannen. Foto: Dhr. Bastiaans, Monumentenwacht Overijssel en Flevoland / Drenthe 2009.

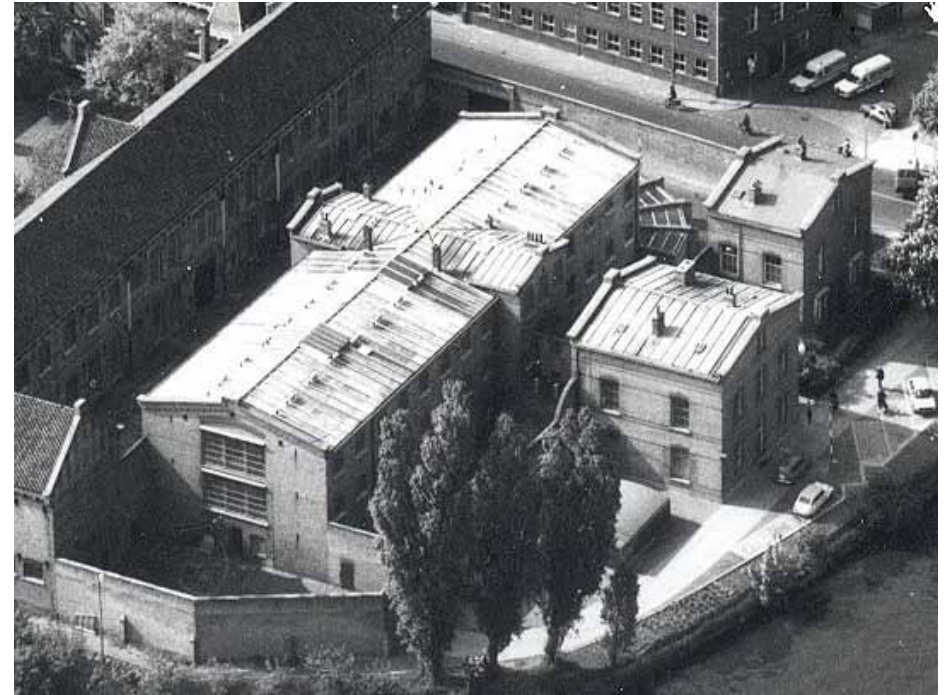
Afbeelding 116. Op deze luchtfoto uit mei 1978 is duidelijk te zien dat zowel de bouwdelen F als G nog een zinken roevendak bezaten. Het dak van bouwdeel H was reeds vervangen door bitumen. Foto: Collectie Beeldbank Leeuwarden, documentnr.: FDLUCHTFB007.

### *Bouwdelen F, G, H en I (1890/1894) (Afbeelding 115 en Afbeelding 116)*

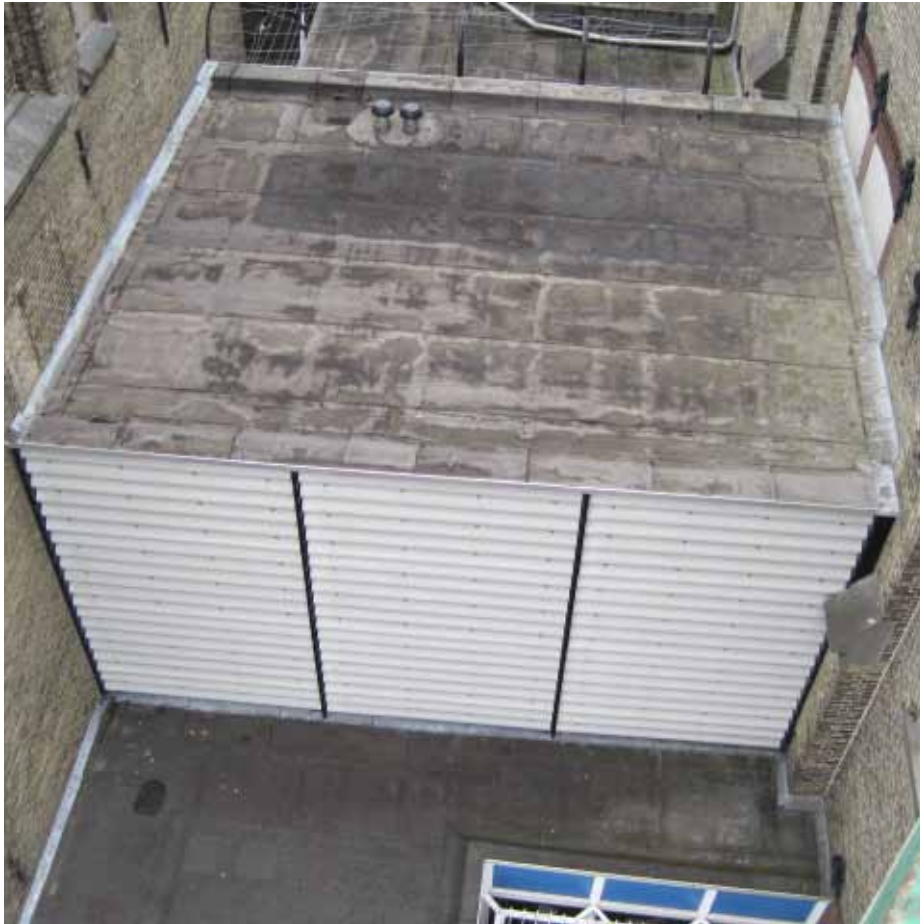
Afbeelding 117. Zicht op de opbouw op bouwdeel K uit 1988. Het dak is voorzien van een bitumen dakbedekking.  
Foto: Dhr. Bastiaans, Monumentenwacht Overijssel en Flevoland / Drenthe 2009.

### *Vanaf 1948 (Afbeelding 115, Afbeelding 117 en Afbeelding 118)*

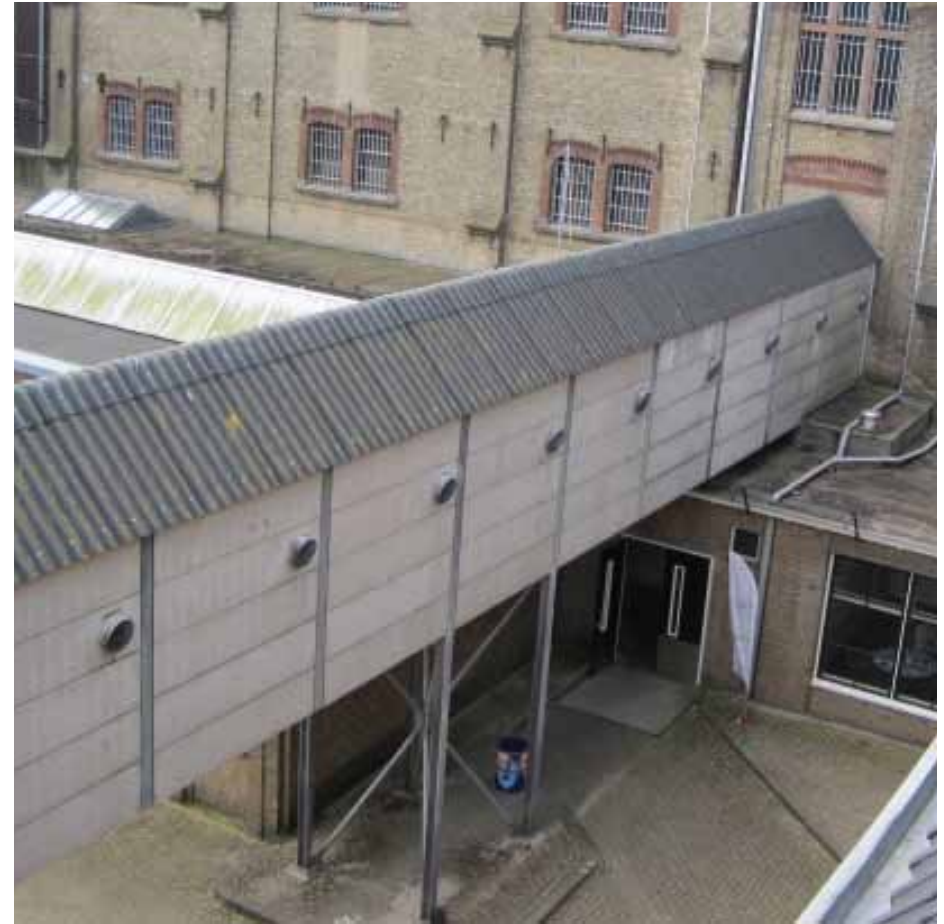
Afbeelding 118. Zicht op loopbrug tussen de bouwdelen I en C. De verschillende vanaf 1988 gerealiseerde loopbruggen zijn voorzien van een golfplaten afdekking.  
Foto: Dhr. Bastiaans, Monumentenwacht Overijssel en Flevoland / Drenthe 2009.

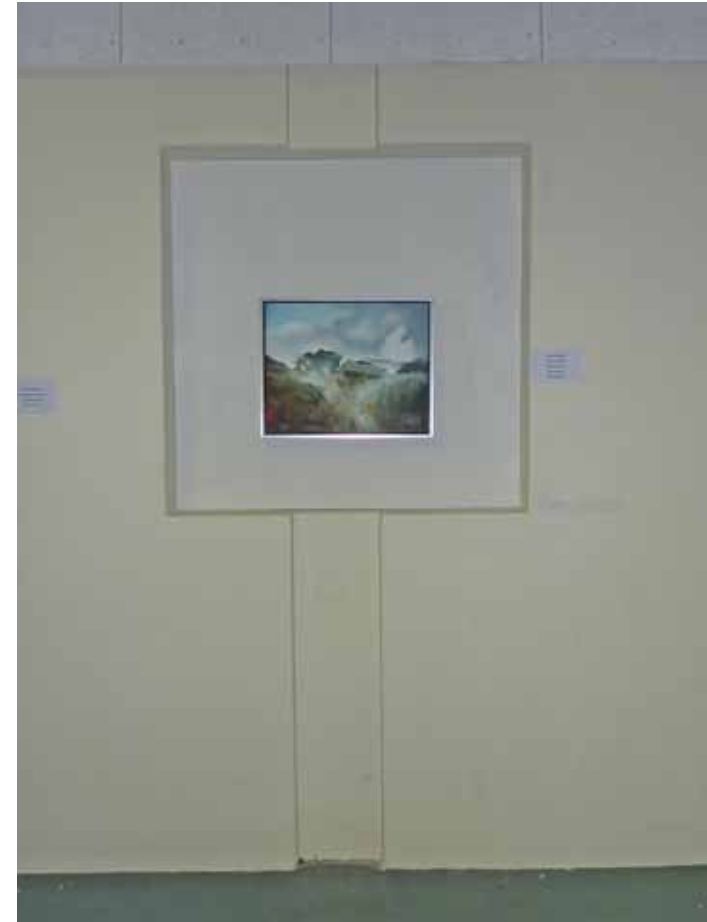
Afbeelding 120. Zicht op één van de sparingen in de scheidingswanden van bouwdeel C. In deze sparingen werden de diverse installatievoorzieningen doorgevoerd.

Bij het opmetselen der buiten- en binnenmuren dienden de nodige sleuven te worden uitgespaard ten behoeve van pijpen voor waterdistributie, hemelwaterafvoeren, alsmede zinken luchtroosters. In deze sleuven werden de – vermoedelijk geprefabriceerde - ventilatiebuizen uit portlandcement van 25 x 22 cm met een dikte van 1,5 cm aangebracht. Deze stonden tegen de binnenmuren en in verbinding met de openingen van de gewelven, tot op 50 cm buitendaks. De kanalen werden afgewerkt met in totaal 48 stuks gegoten ijzeren ventilatieroosters met kastjes.

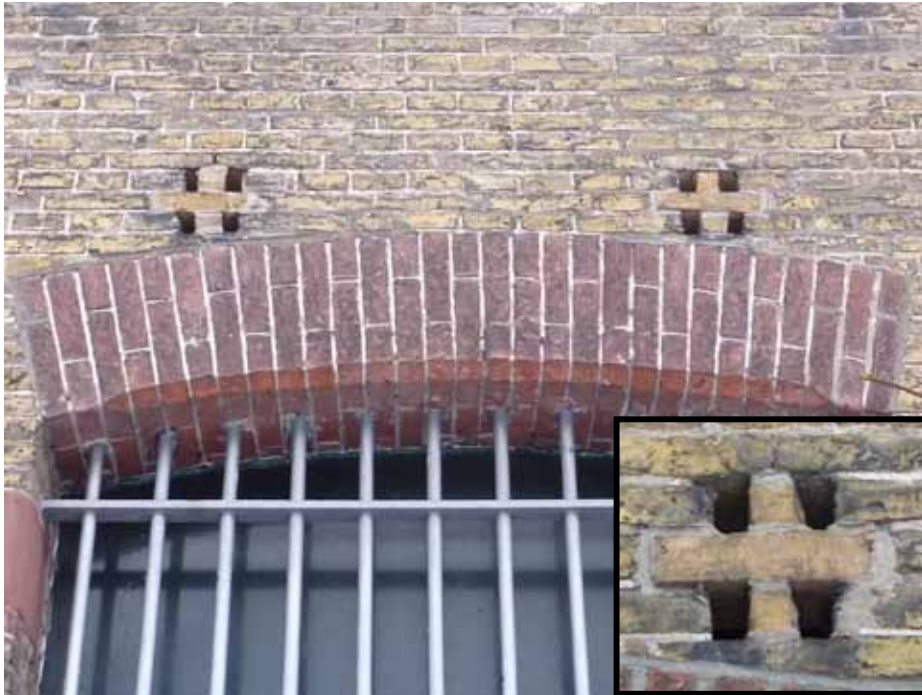
Afbeelding 121. Boven verschillende vensters in de bouwdelen D en E bevinden vier kleine openingen. Dit is mogelijk één rechthoekige opening geweest, voorzien van een rooster ten behoeve van de ventilatie van de achterliggende vloerconstructie. De horizontale en verticale stenen die de opening in vier delen zijn secundair (zie inzet).

De ventilatie van de bouwdelen D en E vond plaats via ventilatieopeningen aan de bovenzijde van de vensters (zie 'Typologie vensters').

De holle vloeren werden geventileerd door middel van openingen in de gevels. Tevens bevonden er zich roosters aan de boven- en onderzijde van de vloeren, waardoor de buitenlucht naar de verschillende ruimten werd geleid.

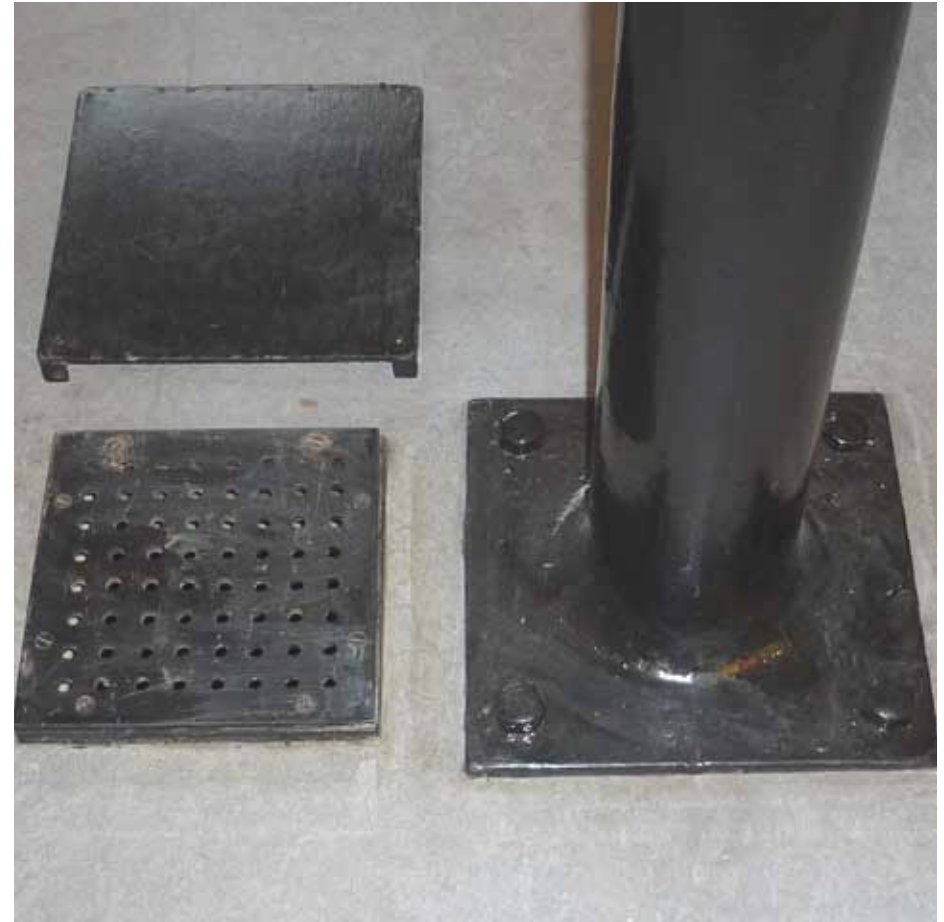
Afbeelding 122. Detail van de voet van één van de kolommen op de verdieping van bouwdeel D. De gietijzeren kolommen zijn door middel van vierkante voetplaten bevestigd op hardstenen basementen. In de vloer zijn gietijzeren roosters aangebracht, ten behoeve van de ventilatie van de onderliggende vloerconstructie.

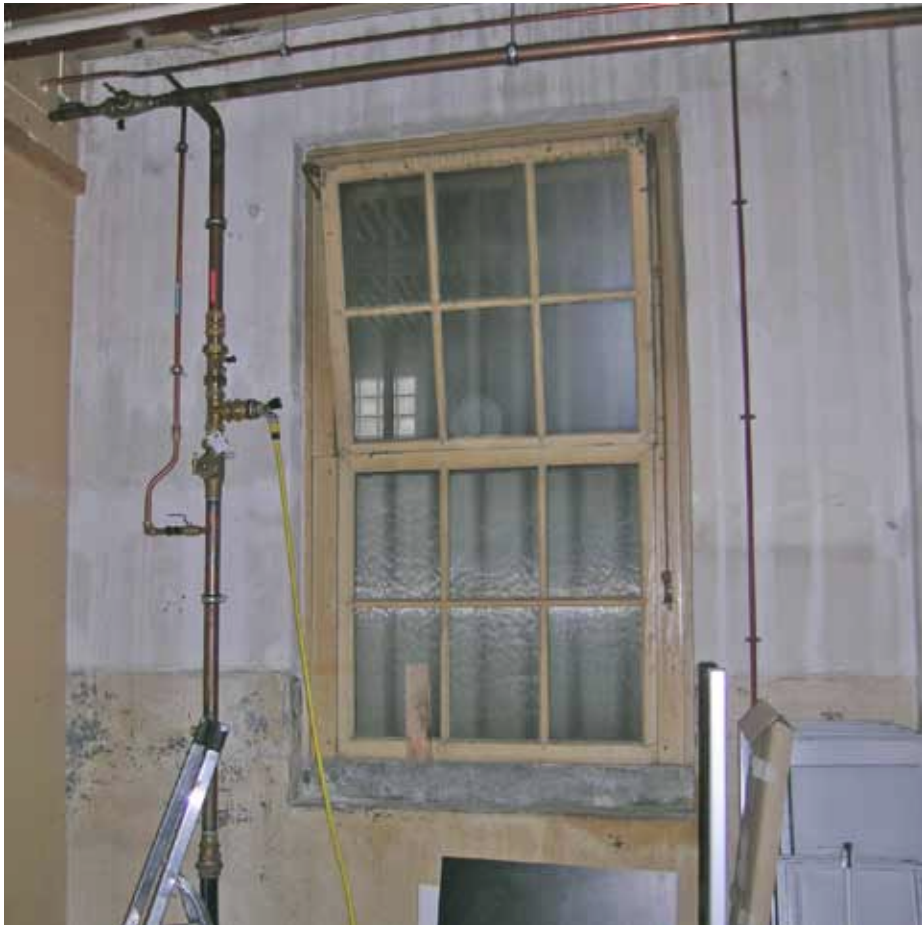
Afbeelding 125. Eén van de vensters in de achtergevel (zuidzijde) van bouwdeel A. De mogelijk uit de bouwtijd stammende (1822) schuiframen werden gewijzigd in kleppende boven- en vaste onderramen (vermoedelijk 1906) en bezitten een gecementeerde onderdorpel.

Een groot deel van de vensters van bouwdeel A werd uitgevoerd als blindnis of later dichtgezet. De vensters in de zuidgevel ter hoogte van de begane grond bezaten oorspronkelijk schuiframen, maar deze werden - vermoedelijk in 1906 - gewijzigd in kleppende boven- en vaste onderramen.

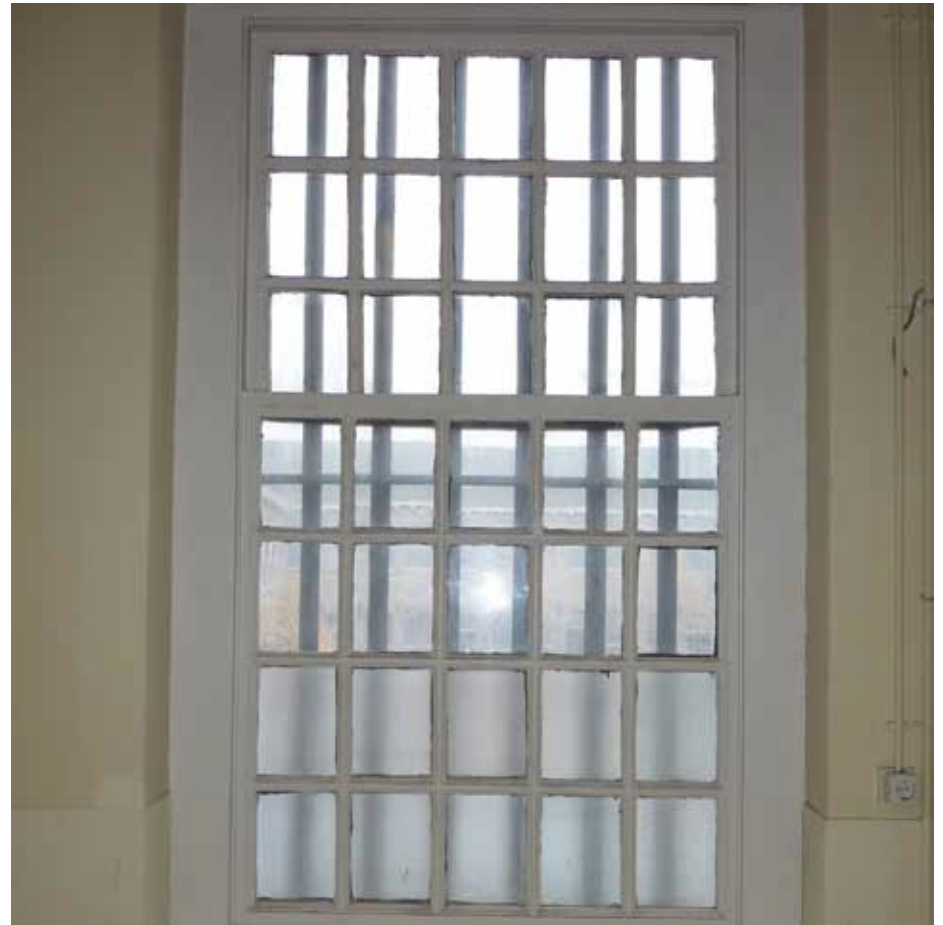
Afbeelding 126. Detail van één van de schuiframen op de eerste verdieping van bouwdeel A. De schuiframen zouden mogelijk kunnen dateren uit de bouwtijd van de vleugel (1822), of zijn ouder en van elders hergebruikt.

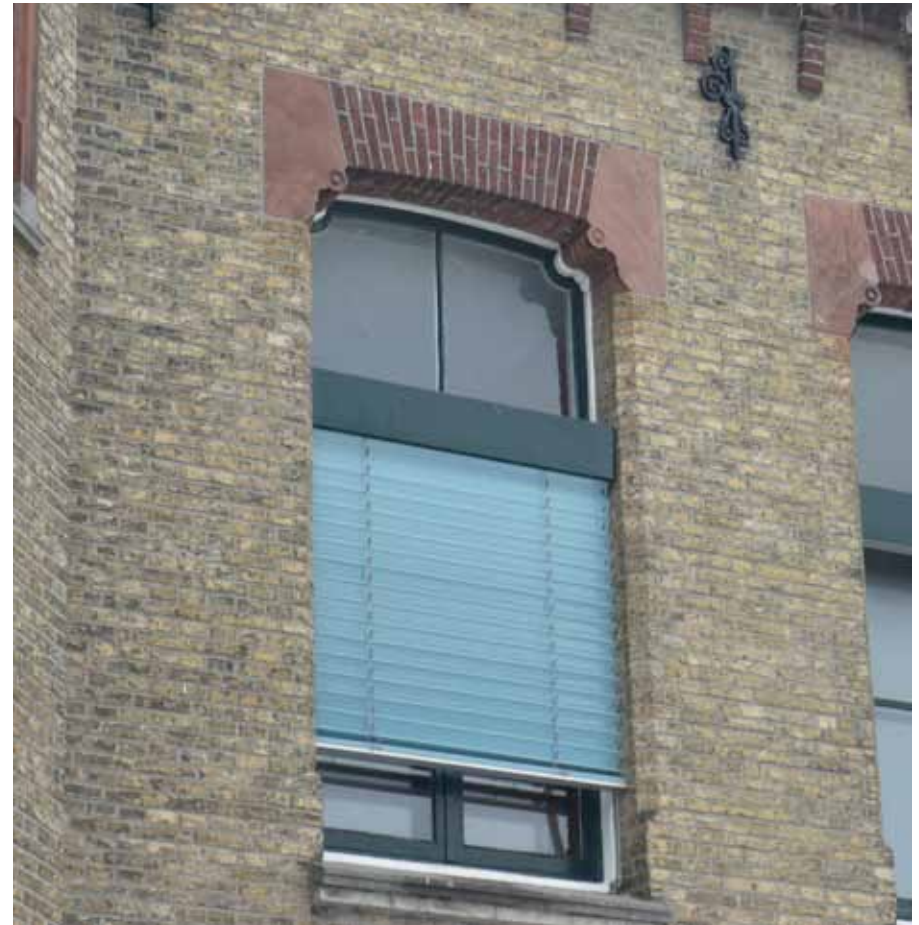
Afbeelding 128. Detail van één van de vensters van bouwdeel B met de zonwering uit 1988. De vensters zijn voorzien van zeer slanke uit de bouwtijd daterende kozijnen (1870) en waren oorspronkelijk voorzien van schuiframen. De huidige stolpramen dateren vermoedelijk uit 1948.

In de gevels van bouwdeel B werden 27 getoogde grenenhouten lichtkozijnen geplaatst, met kozijnstijlen van 12 x 14 cm. In de kozijnen werden wagenschotten schuiframen gemaakt.

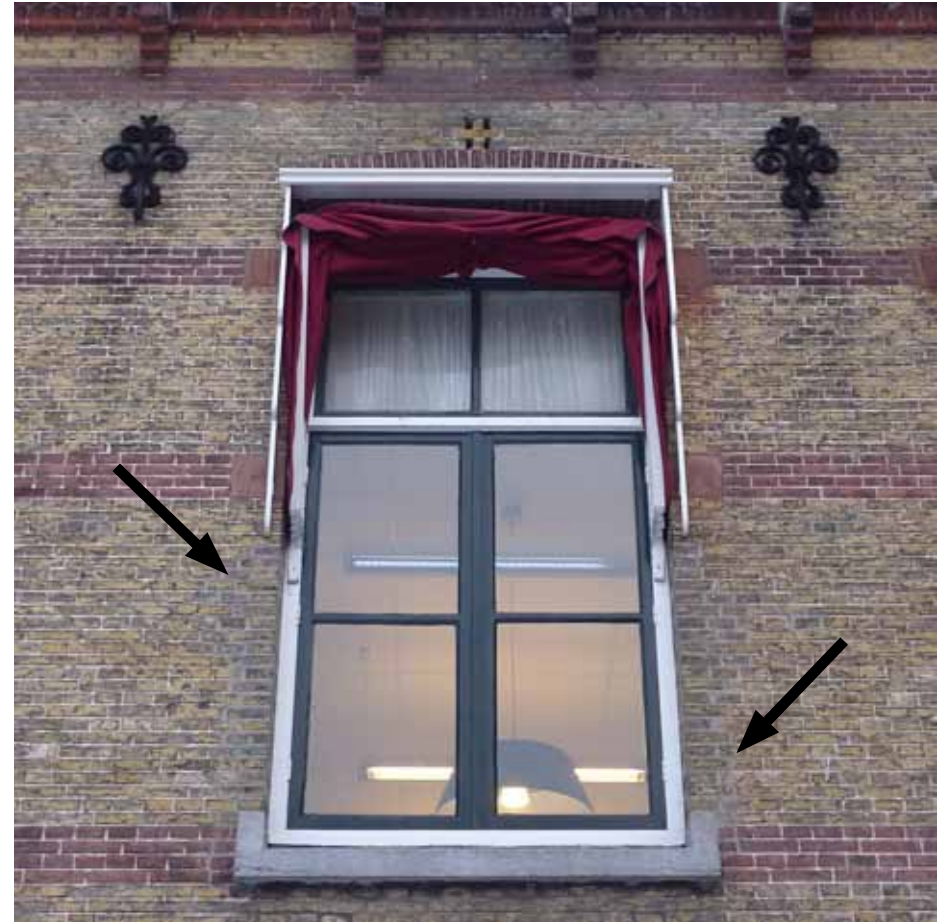
Afbeelding 132. Overzicht van één van de vensters van bouwdeel E ter hoogte van de eerste verdieping. Een aantal vensters werd verlengd (1949) bij het wijzigen van de functie van de achterliggende vertrekken.

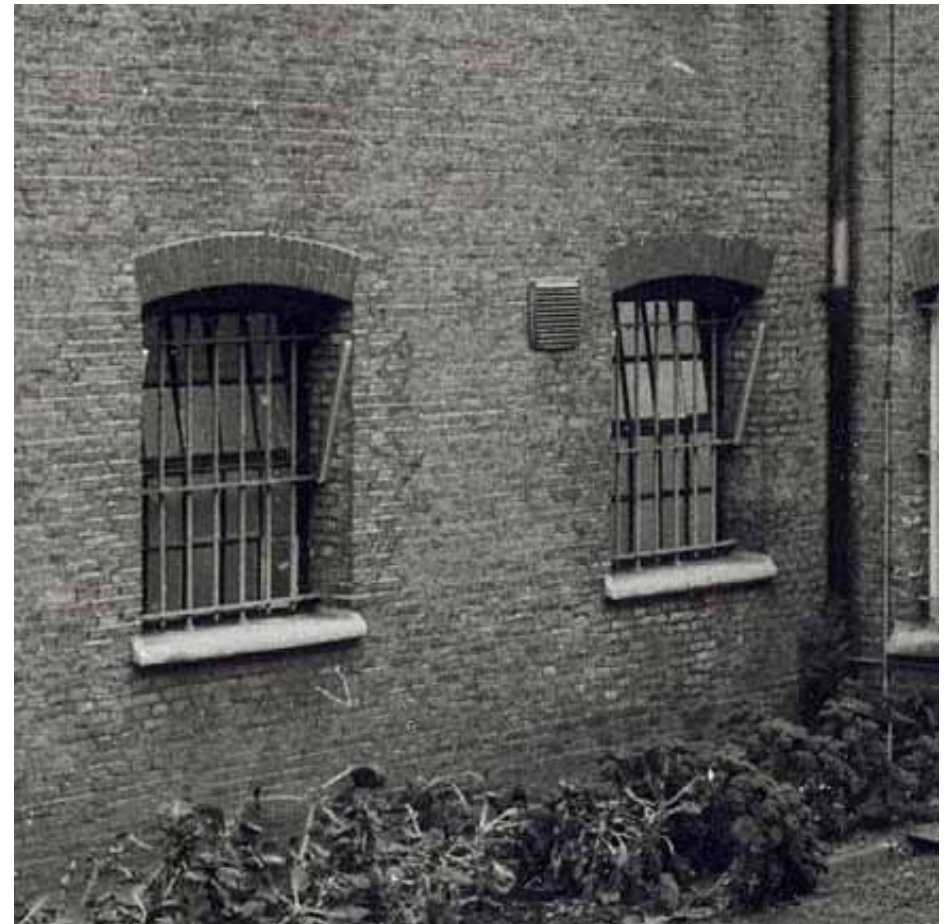
Afbeelding 135. Fragment van Afbeelding 11 van de westgevel in februari 1983). De in 1997 vervangen ijzeren vensters bestonden uit 10-ruits vaste onder- en 10-ruits naar binnen vallende bovenramen. Foto: Collectie Beeldbank Leeuwarden, documentnr.: FDBLHSPLB051

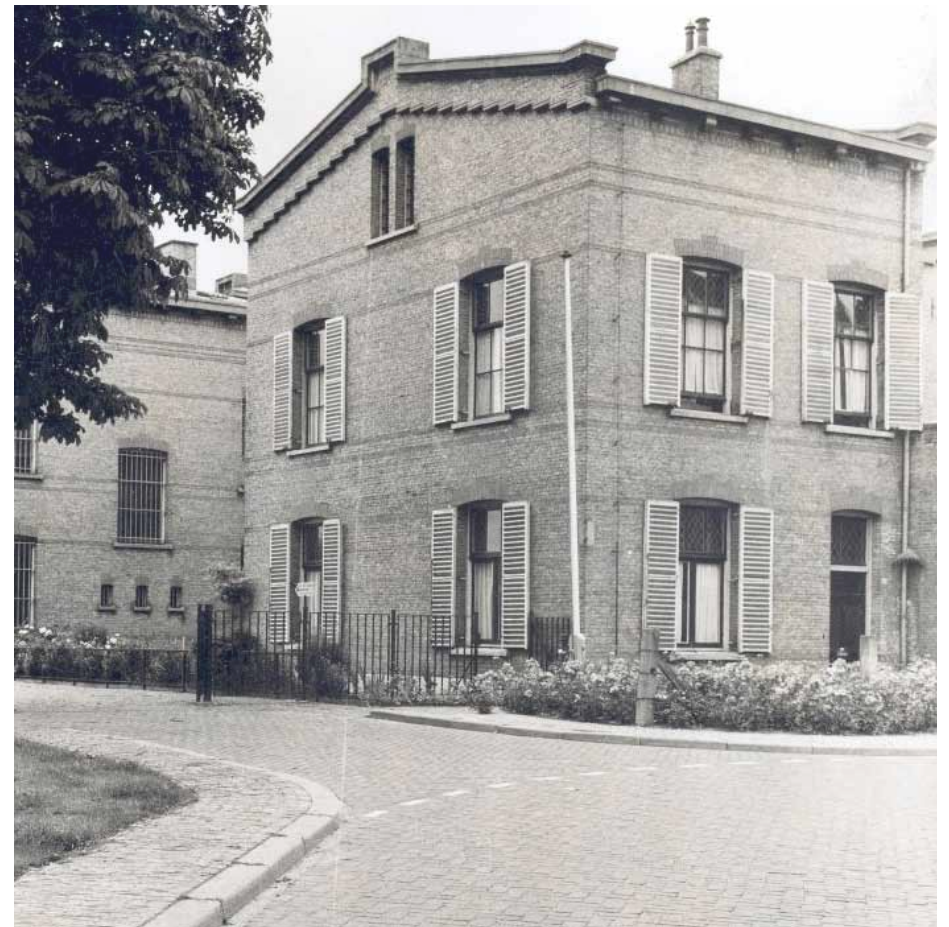
Afbeelding 137. Overzicht van de noord- en oostgevel van bouwdeel H in juli 1961. De onderramen van de schuifvensters werden in het begin van de jaren '50 van de voorgaande eeuw vervangen door stolpramen. De louverluiken werden vermoedelijk reeds tijdens de bouw aangebracht. Foto: Collectie Beeldbank Leeuwarden, documentnr.: FDKEIZGRA022

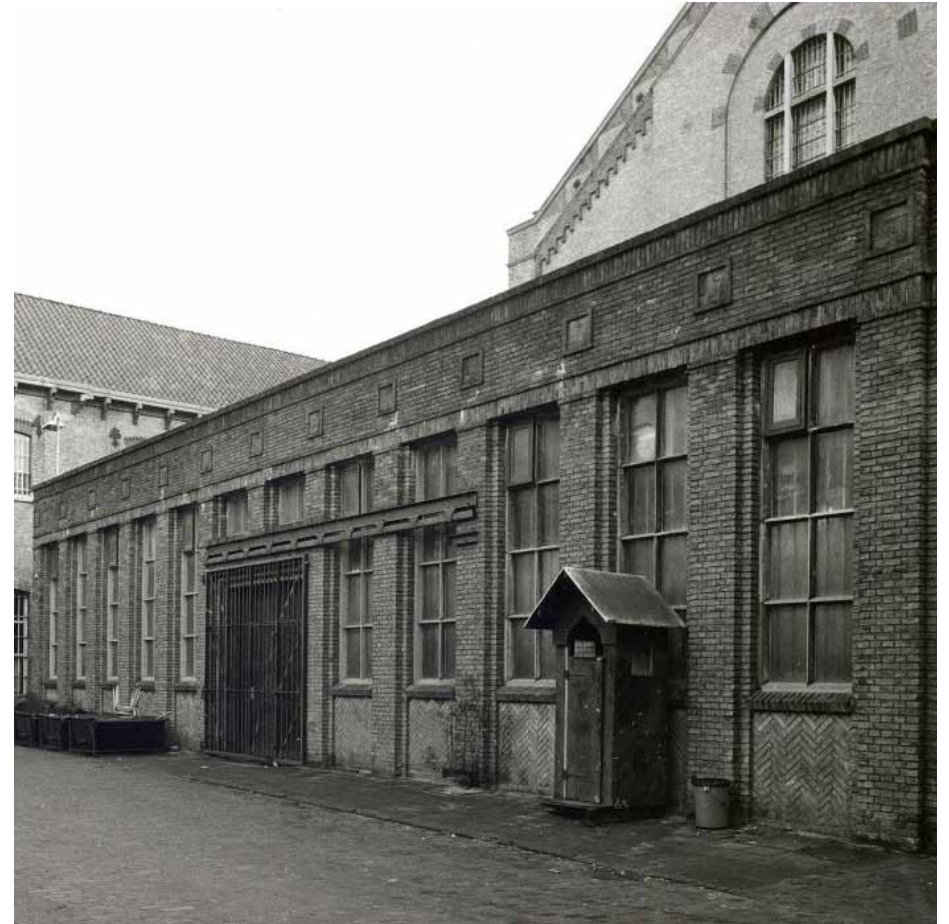
Afbeelding 139. Zicht op de noordgevel van de smederij in februari 1983. De bovenramen van de vensters bezitten hun fijne roedenverdeling niet meer. Tegen de gevel was een wachthokje geplaatst. Foto: Collectie Beeldbank Leeuwarden, documentnr.: FDBLHSPLB045.

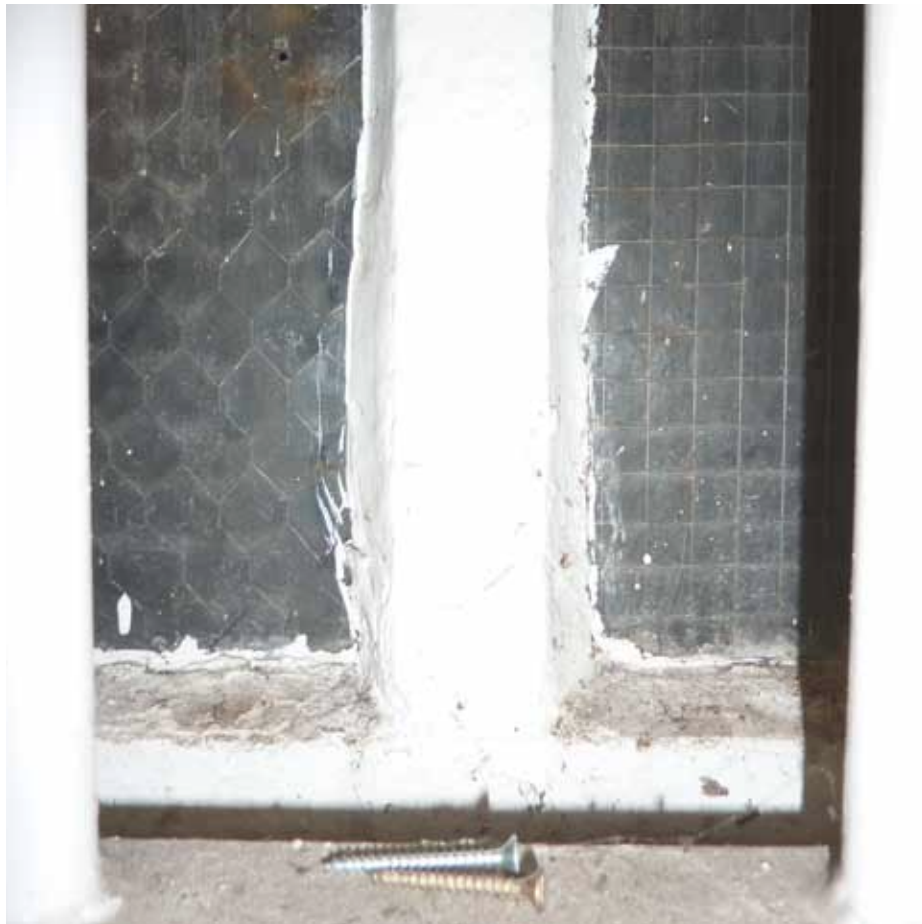
Afbeelding 140. Detail van de vorige afbeelding met de betonnen ramen, voorzien van draadglas. Het draadglas met kippengaas links dateert uit de bouwtijd (1948), en is typerend voor de materiaalschaarste in de jaren kort na de oorlog. Het glas rechts werd vermoedelijk later vervangen.

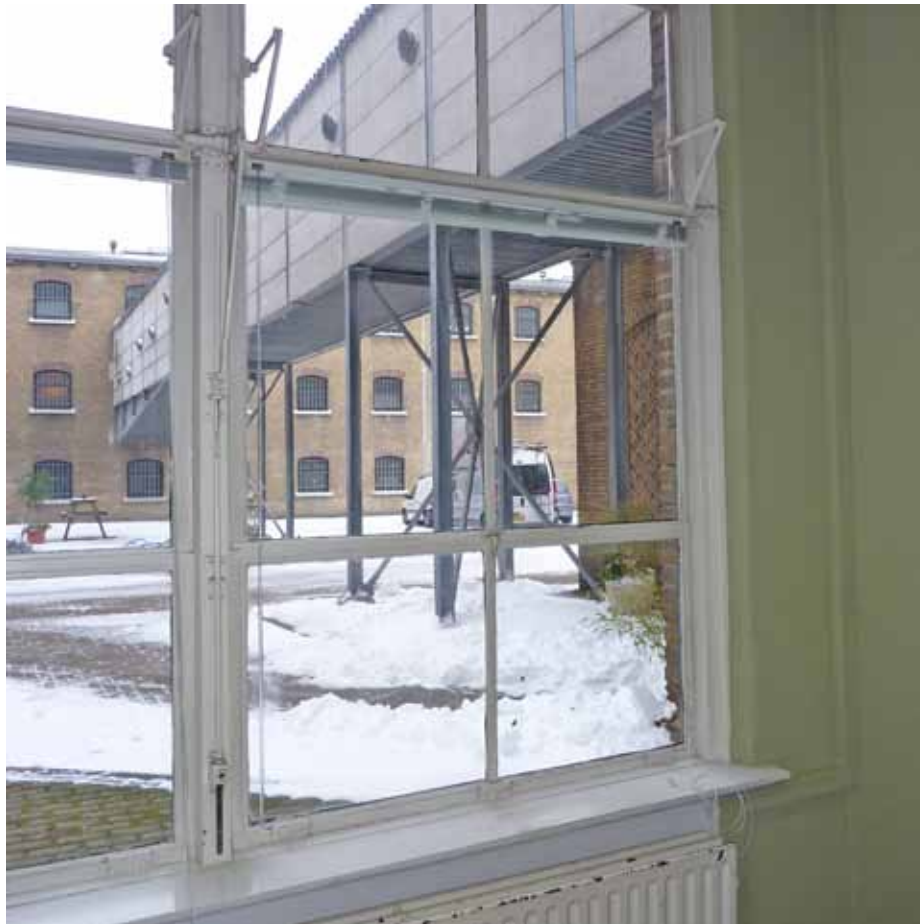
Afbeelding 142. Detail van de ramen in de noordgevel. De stalen ramen bezitten nog de karakteristieke uit de bouwtijd daterende uitzetramen en het bijbehorende bedieningsmechanisme (1957). De ramen zijn aan de onderzijde afgewerkt met een strakke, doch verzorgd gedetailleerde vensterbank.

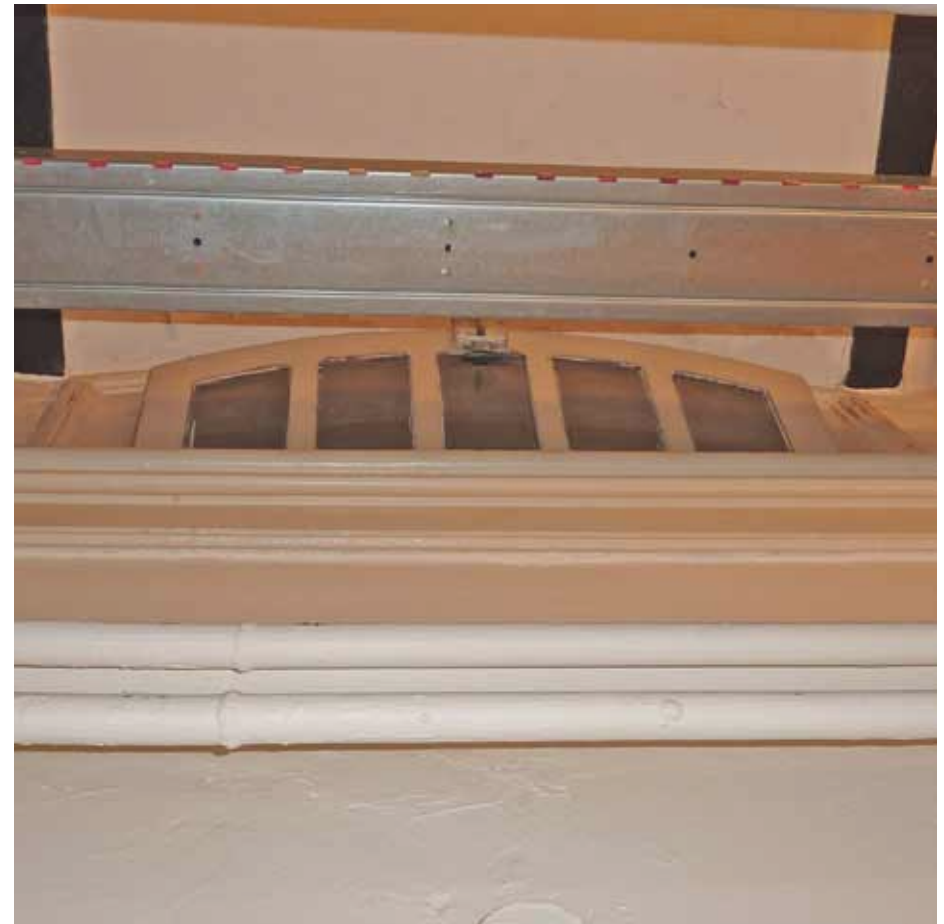
Afbeelding 143. Detail van de linker onderhoek van één van de hoog geplaatste vensters in de zuidwand. De vensters bezaten oorspronkelijk dezelfde hoogte als de vensters in de gang op de eerste verdieping (ruimte N1.01), maar werden bij het verhogen van de achterliggende ruimten (1957) ingekort. De vensterbank werd hierbij herplaatst en het venster voorzien van een nieuw 5-ruits raam met platte stalen roeden (1957).

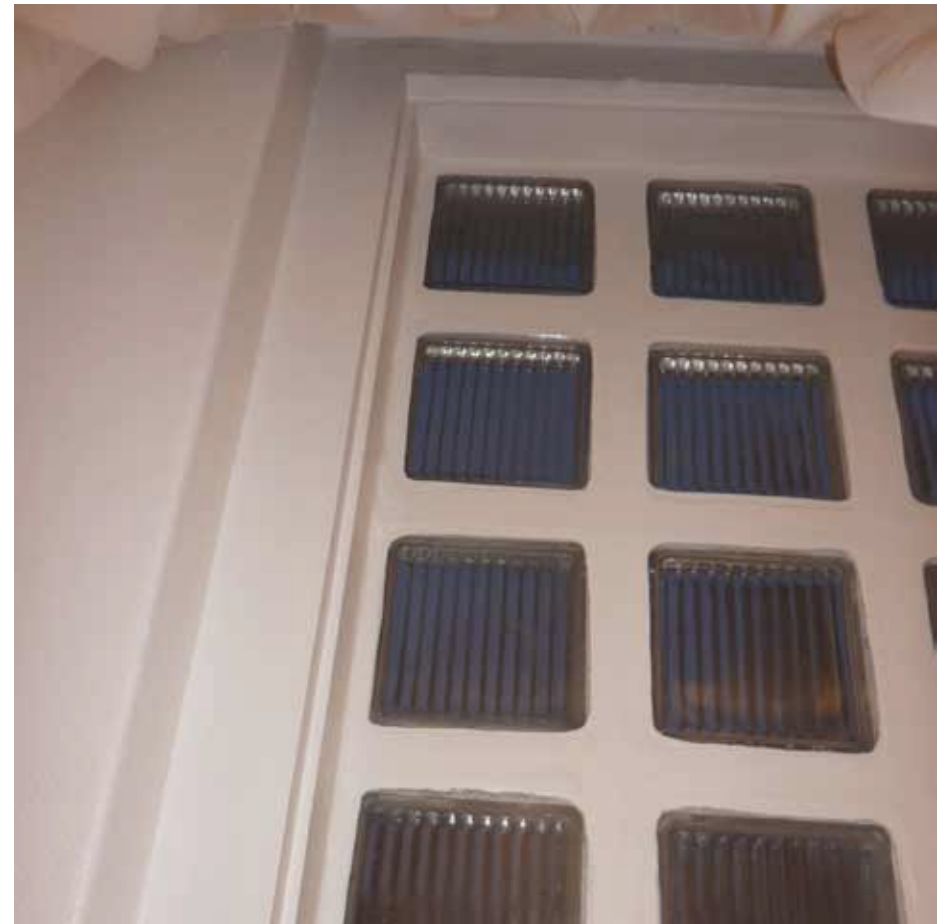
Afbeelding 145. Detail van één van de vensters in de buitengevel van de verbrede gang. De vensters (1957) zijn opgebouwd uit geribde glazen bouwstenen.

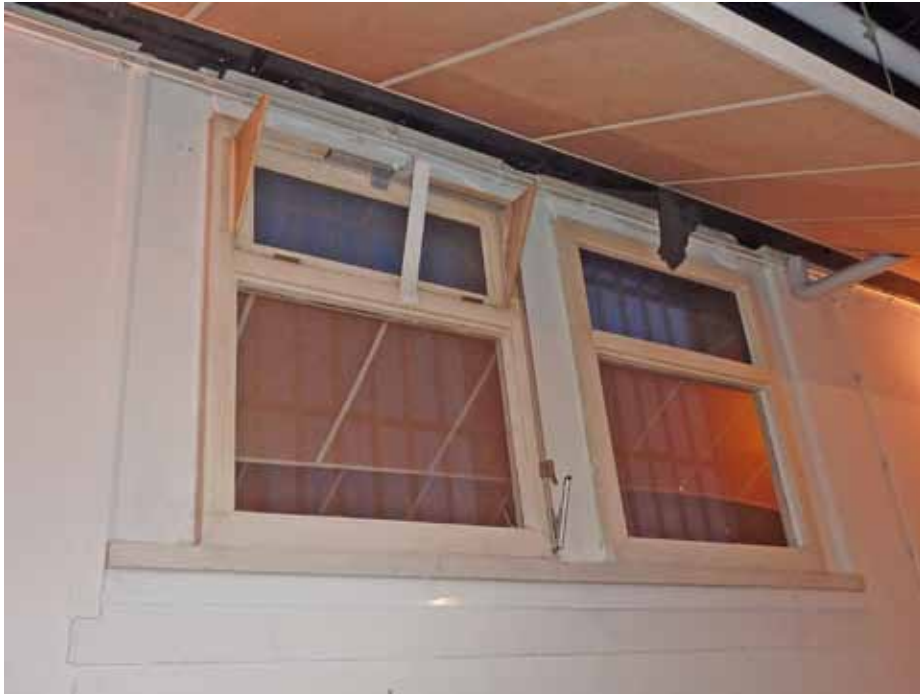
Afbeelding 146. Zicht op één van de vensters in de zuidwand van bouwdeel C. De oorspronkelijke vensters werden vermoedelijk in de periode 1997 vervangen door grof gedetailleerde houten ramen.

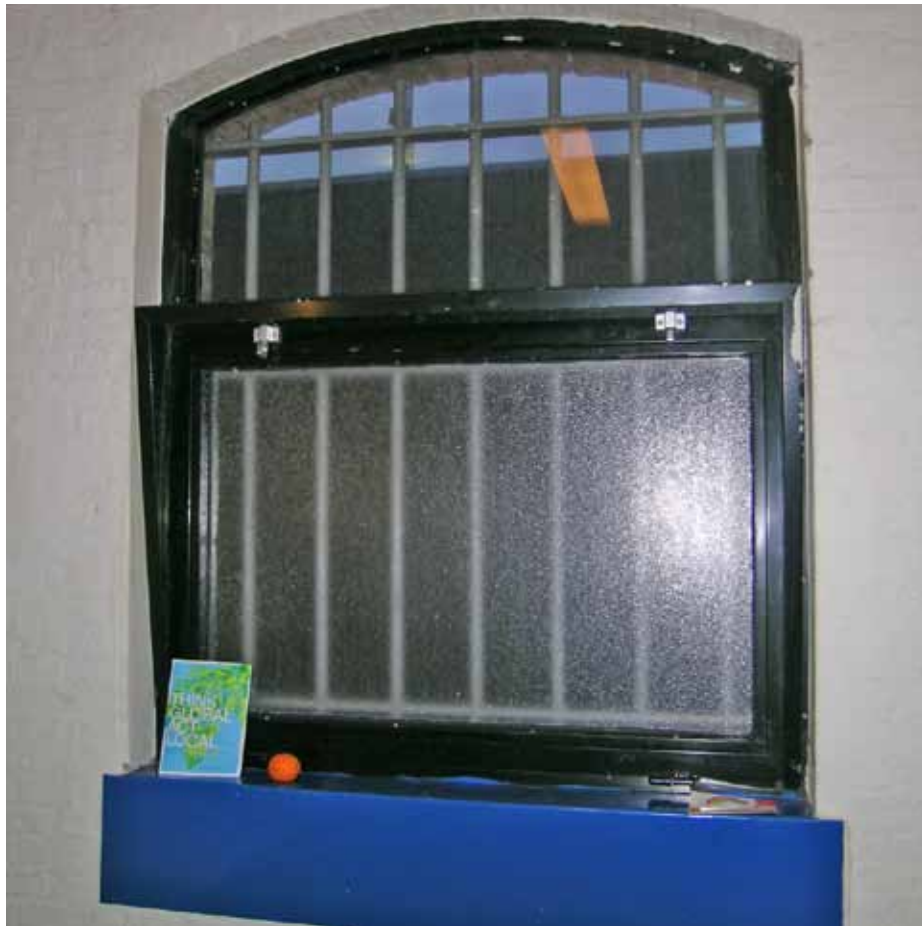
Afbeelding 148. De stalen kozijnen in de cellen van de bouwdelen F en I zijn recent (1997) en bestaan uit vaste boven- en kiepende onderramen. De vensters zijn aan de buitenzijde voorzien van tralies. De oorspronkelijke ventilatieopeningen in de onderdorpels zijn afgedekt door middel van blauwe stalen platen.

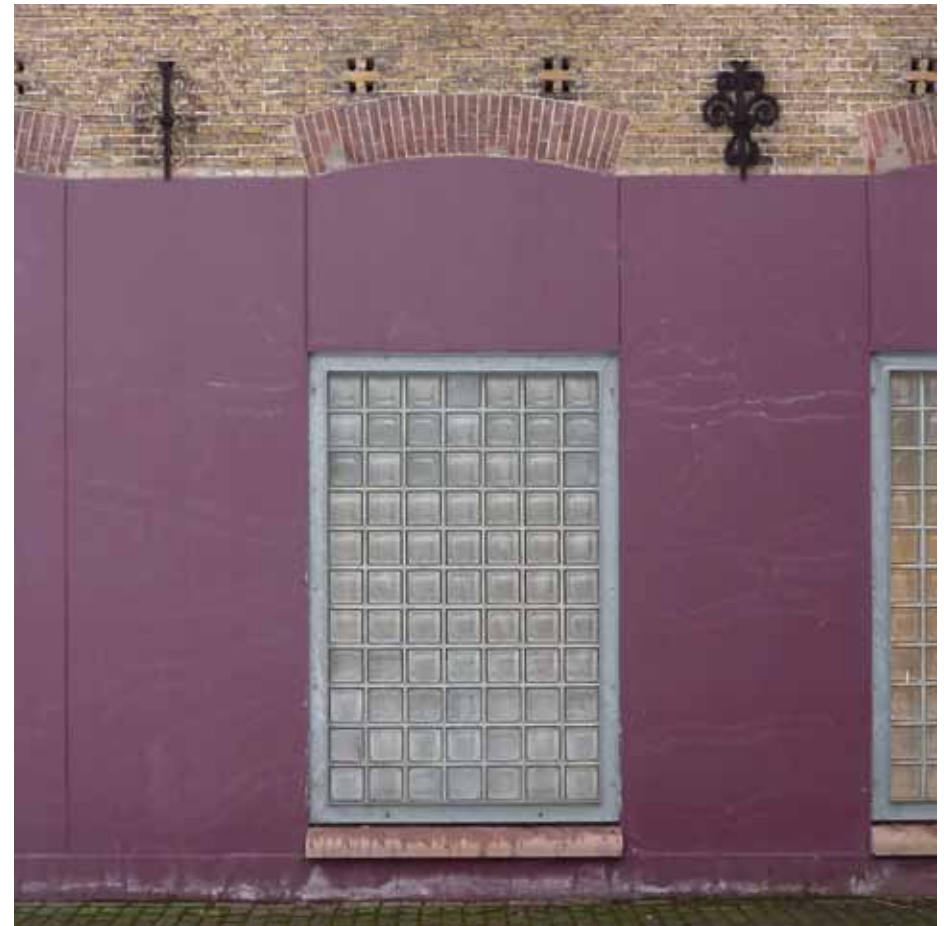
Afbeelding 149. De *westgevel* van de keukenvleugel is ter hoogte van de begane grond voorzien van een aubergine gesausde pleisterlaag (1997). Boven deze pleisterlaag zijn nog vier segmentbogen in rode baksteen zichtbaar. Onder de segmentbogen in de derde, vierde en vijfde vensteras zijn vensters (1997) aangebracht uit glazen bouwstenen met een betonnen omlijsting en een betonnen onderdorpel.

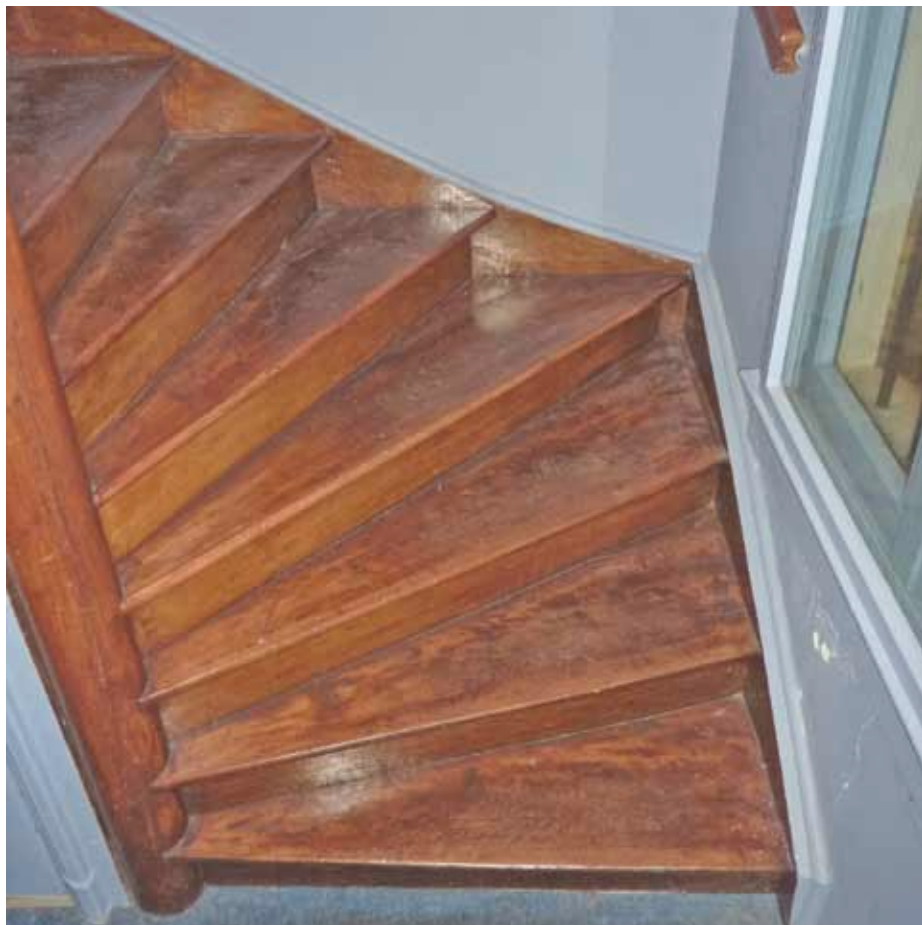
Afbeelding 150. Zicht op de onderzijde van de uit de bouwtijd daterende wenteltrap (1870) in bouwdeel B.

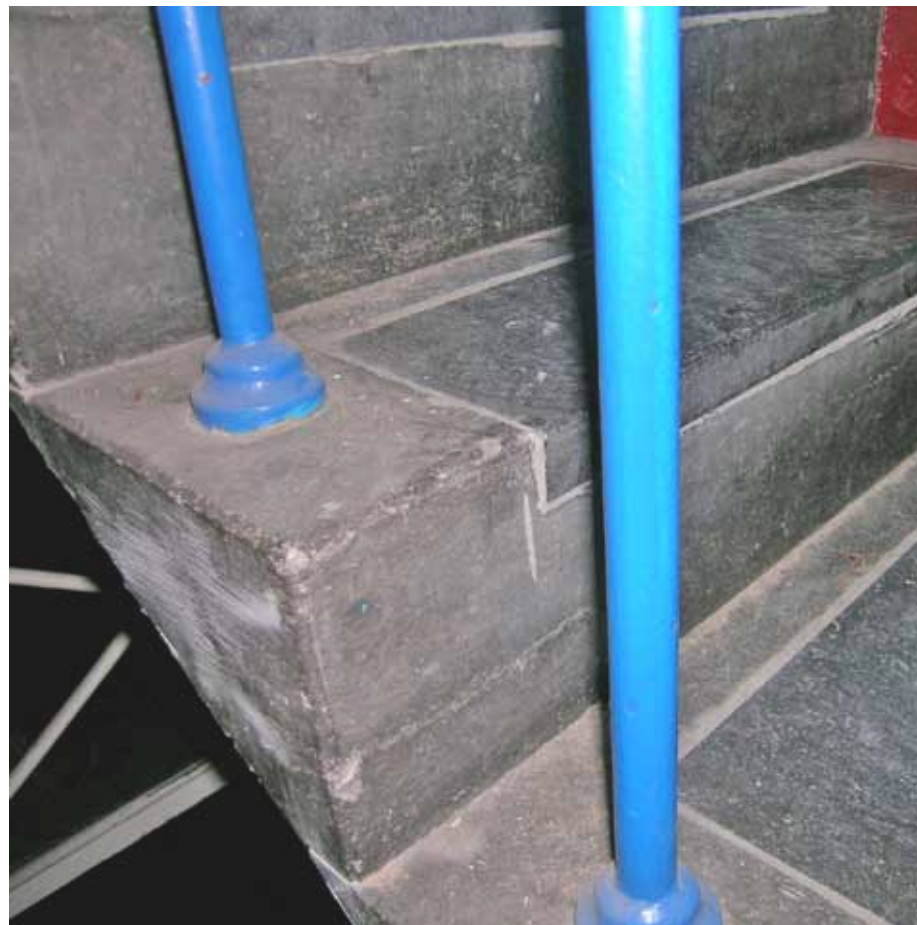
Afbeelding 153. Detail van één van de trappen. De sterk uitgesletten treden op de begane grond werden tijdens één van de laatste verbouwingen voorzien van nieuwe ingelijmde stroken hardsteen (1997).
