**BLOKHUISPOORT te LEEUWARDEN**

Stedenbouwkundige ontwikkeling, samenvatting bouwfaserings en typologie bouwkundige elementen

*Vlaardingerbroek & Wevers - Utrecht, juni 2010*

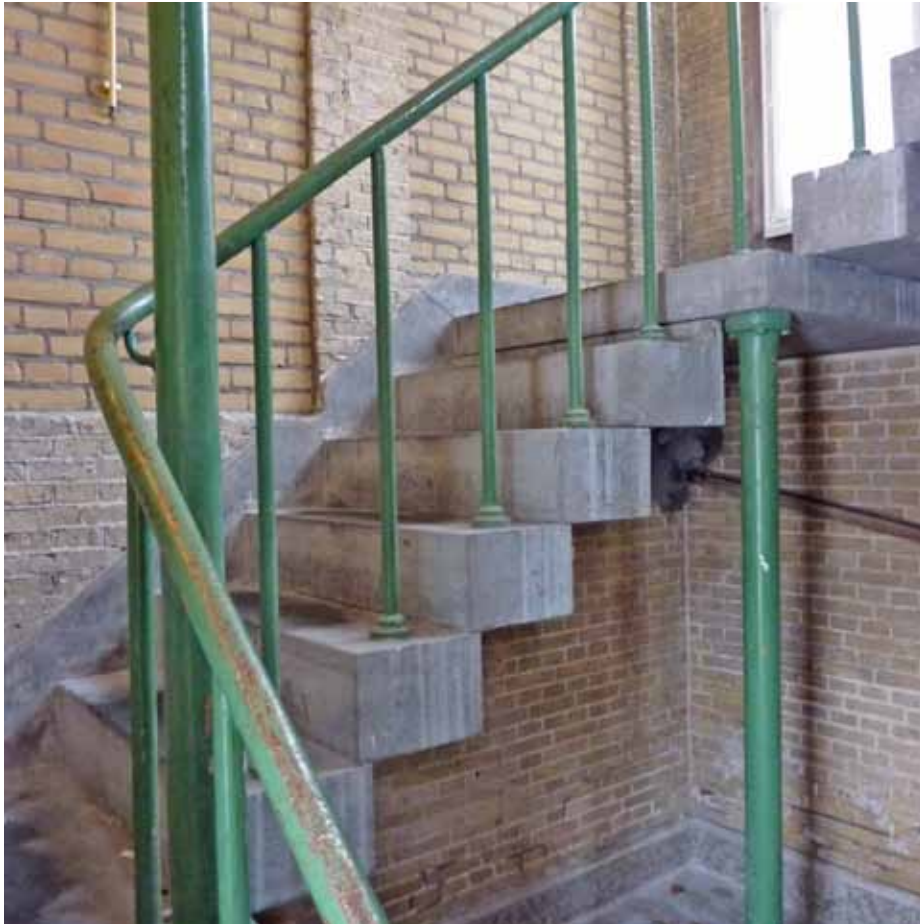
Afbeelding 154. Overzicht van het interieur van de noordelijke traptoren in bouwdeel D. De trappen zijn opgebouwd uit hardstenen blokken van 27 x 19 cm en voorzien van ijzeren balusters. De hardstenen bordessen worden ondersteund door ijzeren kolommen. De invullingen aan de achterzijde zijn secundair (XXc).

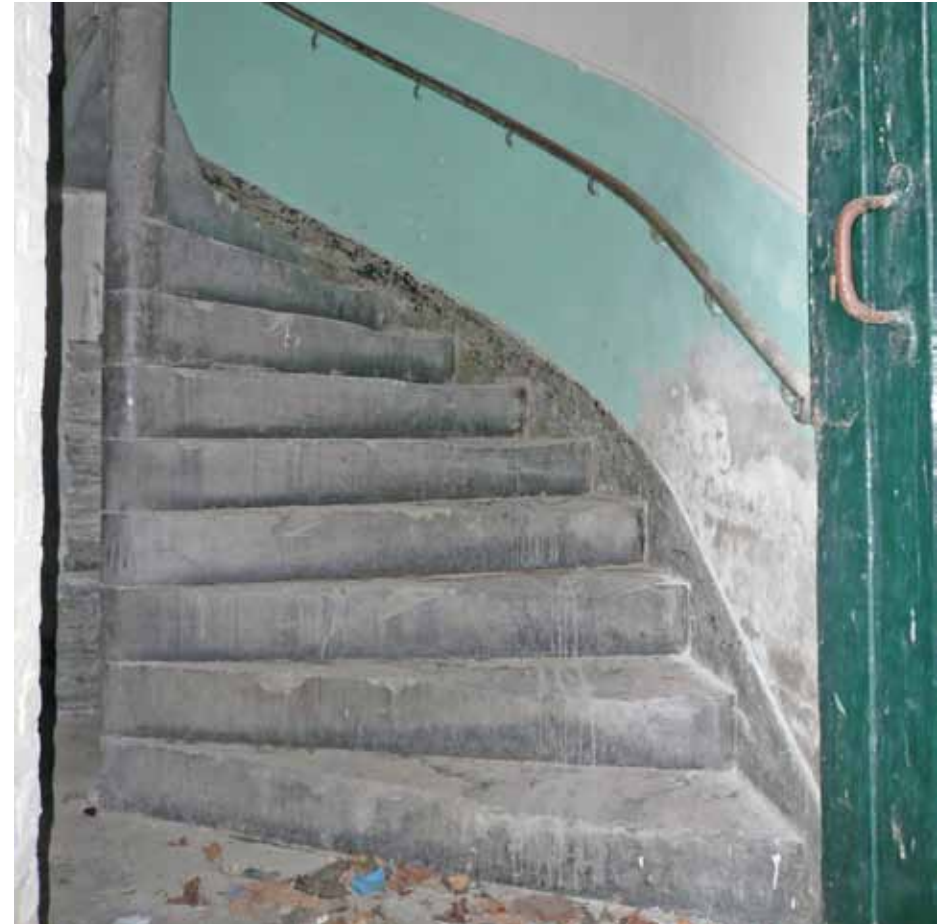
Afbeelding 155. Zicht op de onderzijde van de trap zoals deze werd aangebracht in de traptorens in de noordoostelijke en zuidwestelijke hoek van de tweede binnenplaats. De cementvloer van de begane grond is voorzien van ingekraste voegen op een raster van 50 x 50 cm. De donker gezoete massieve harstenen treden van de eerste vlucht zijn uitgesleten.

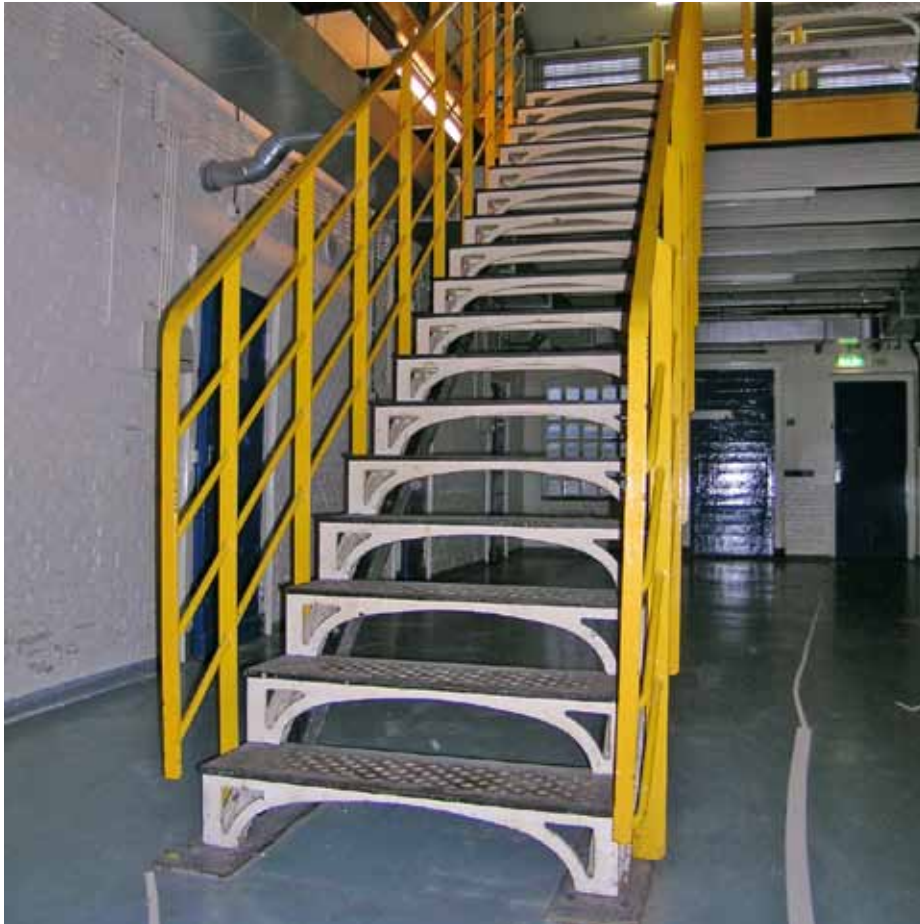
Afbeelding 156. Onderzijde van één van de trappen in de cellenhal van bouwdeel F. De trappen (1891) bestaan uit op stalen I-profielen bevestigde gegoten ijzeren driehoekige opengewerkte segmenten. De secundaire (1988) leuningen bestaan uit verticale stalen strips met onder de T-vormige handlijst een viertal horizontale ronde staven (rond 2 cm). Oorspronkelijk waren hier leuningen met slechts 2 horizontale tussenstaven aanwezig.

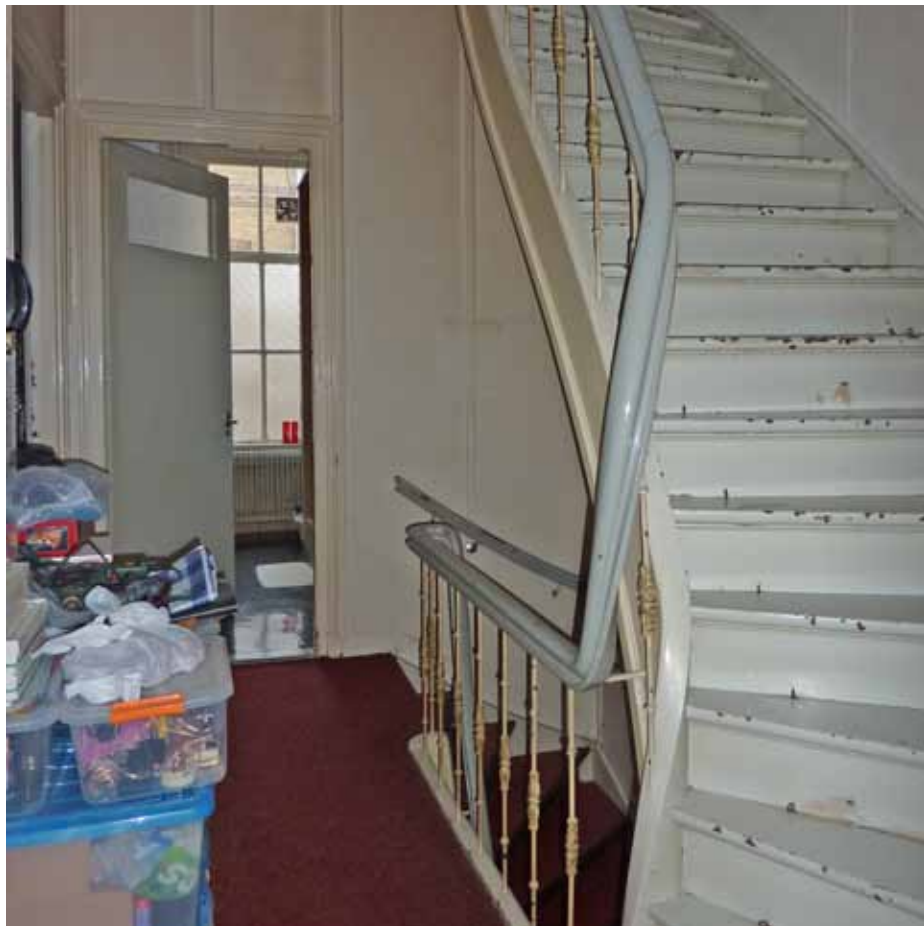
Afbeelding 158. Overzicht van de overloop van bouwdeel H richting het zuiden (badkamer). De geprofileerde handlijst van de trap wordt ondersteund door gietijzeren balusters.

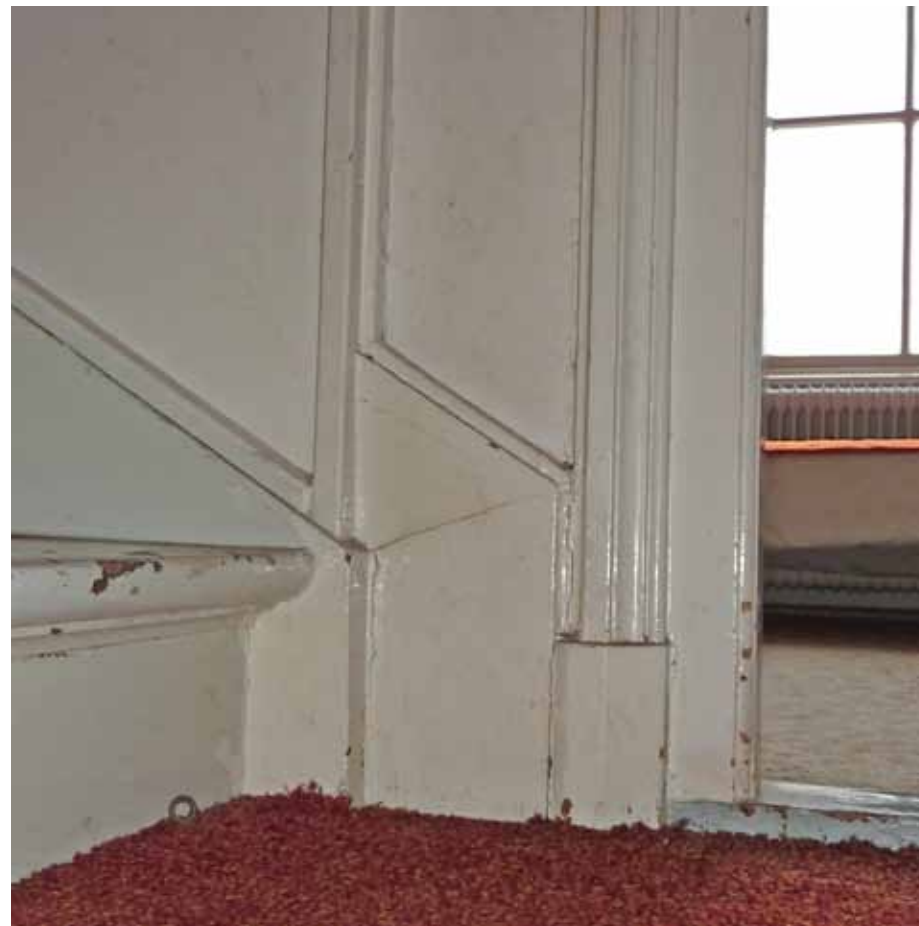
Afbeelding 159. Zicht op de onderste trede van de trap naar de tweede verdieping. De treden van de trap zijn aan de onderzijde voorzien van een profilering en de bovenzijde van de trapboom was afgewerkt met een plint, nu grotendeels aan het zicht onttrokken door secundaire voorzetwanden (XXc).

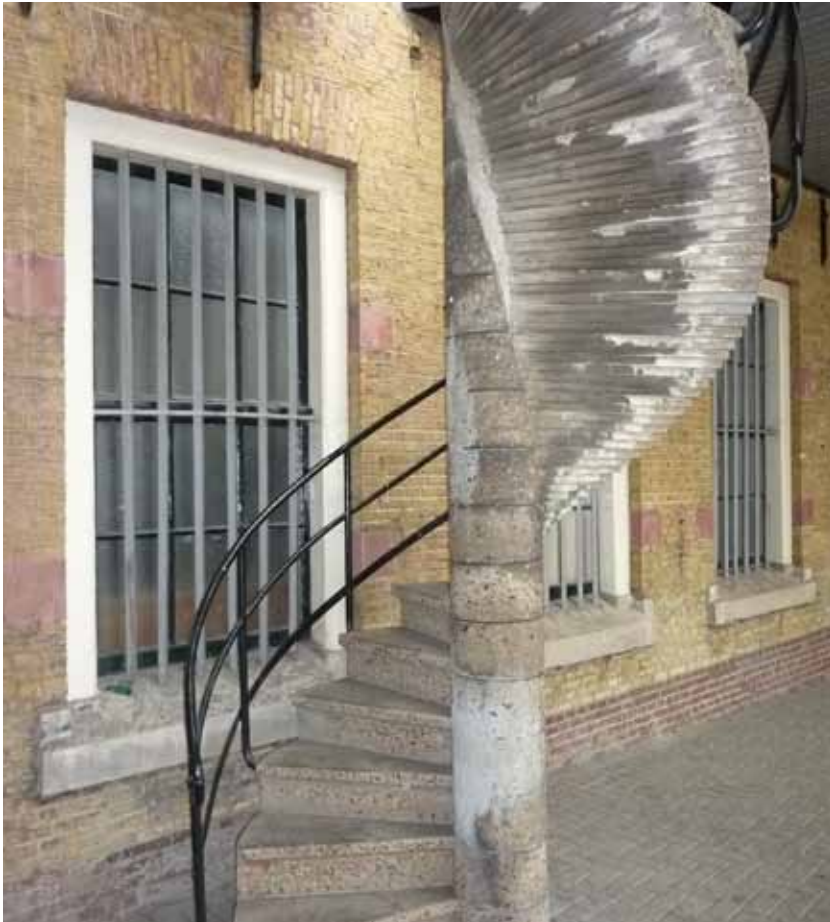
Afbeelding 160. Linkerzijde van de achtergevel van bouwdeel A ter hoogte van de begane grond met de betonnen trap naar de toegang van de kerk op de eerste verdieping (1959). De trap was oorspronkelijk een buitentrap en werd 1991 overkapt.

In de noordwestelijke hoek van de tweede binnenplaats, tegen de achtergevel van bouwdeel A bevindt zich ter hoogte van de begane grond een betonnen spiltrap naar de toegang van de kerk op de eerste verdieping (1959). De trap was oorspronkelijk een buitentrapp en werd 1991 overkapt.

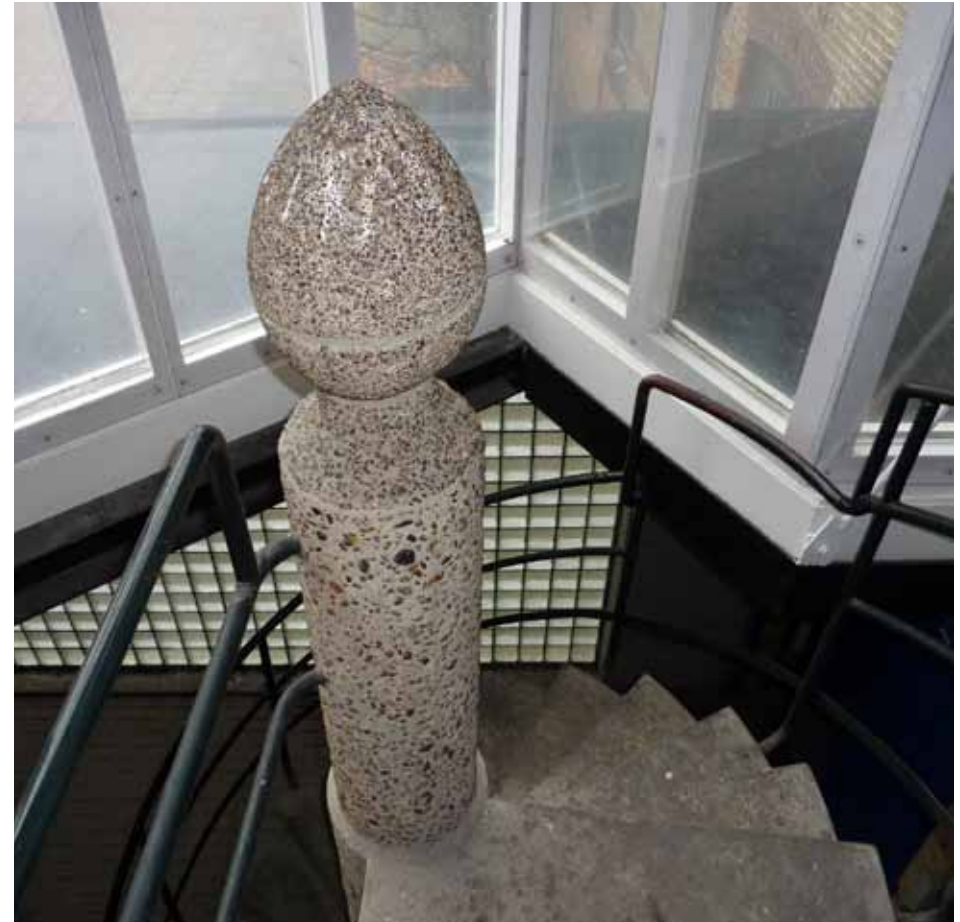
Afbeelding 161. Detail van de trap aan de achtergevel ter hoogte van de eerste verdieping. De betonnen trap (1959) stond tot 1991 buiten waardoor de knop een verwerking aan de bovenzijde kent.

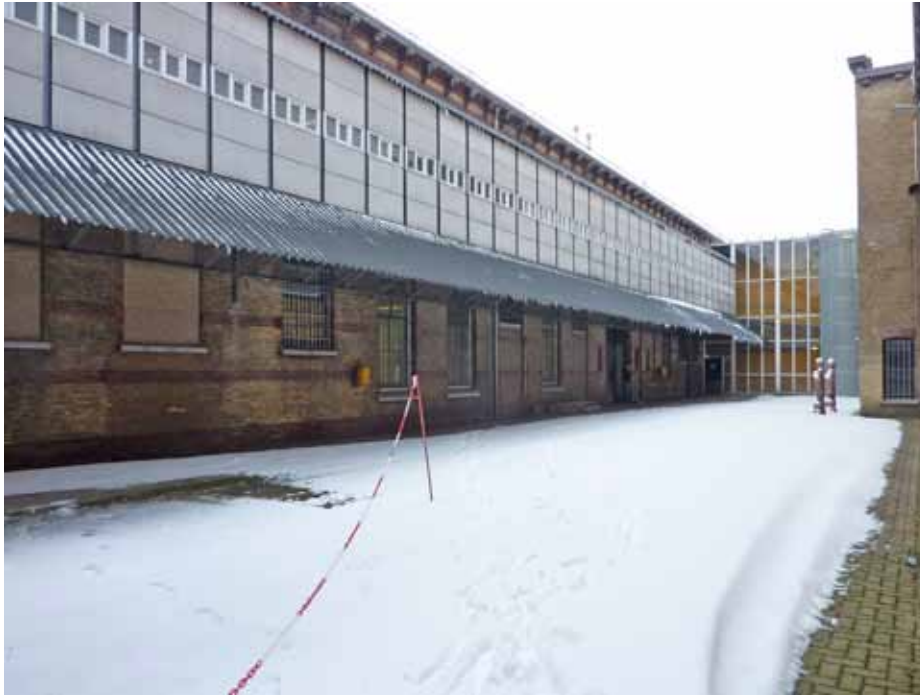
Afbeelding 174. Overzicht van de derde binnenplaats in 2009 gezien richting het noorden. Na de bouw van de verbindingsgang tussen de bouwdelen E en F werd de derde binnenplaats aan vier zijden omsloten. De bestrating werd in de jaren '80 voorzien van betonstenen.

Deze ruimte betreft een restzone tussen rondom bouwdeel F en de aangrenzende bouwdelen D, E, G en H (Afbeelding 172 t/m Afbeelding 175). De ruimte werd sinds de bouw van de cellenvleugel F gekenmerkt door de in een halve cirkel gepositioneerde luchtkooien aan de noordzijde (Afbeelding 172). De derde binnenplaats tussen de bouwdelen E en F was tot in de jaren '80 van de 20ste eeuw voorzien van een bergplaats met lage ommuring (Afbeelding 173). Tijdens de verbouwing van in 1988-1991 werd een nieuwe gang langs de gevel van bouwdeel E aangebracht (Afbeelding 174) en werd een deel van de luchtkooien van bouwdeel F gesloopt (Afbeelding 175).

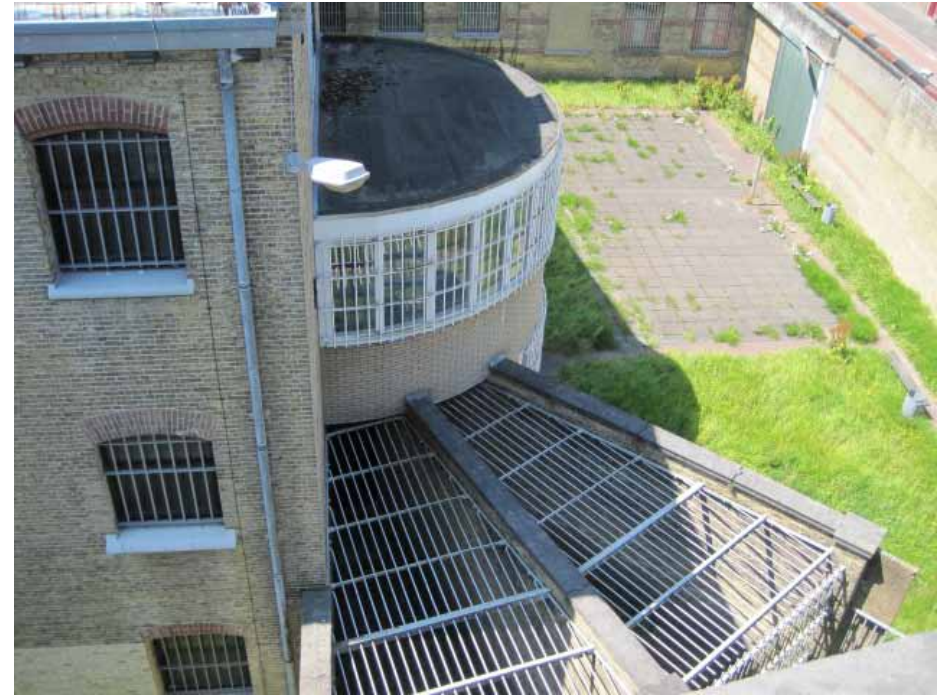
Afbeelding 175. Zicht op het noordelijk - door de verbindingsgang afgesloten - gedeelte van de derde binnenplaats met nog twee van de acht wandelplaatsen. Foto: Dhr. Bastiaans, Monumentenwacht Overijssel en Flevoland / Drenthe 2009.

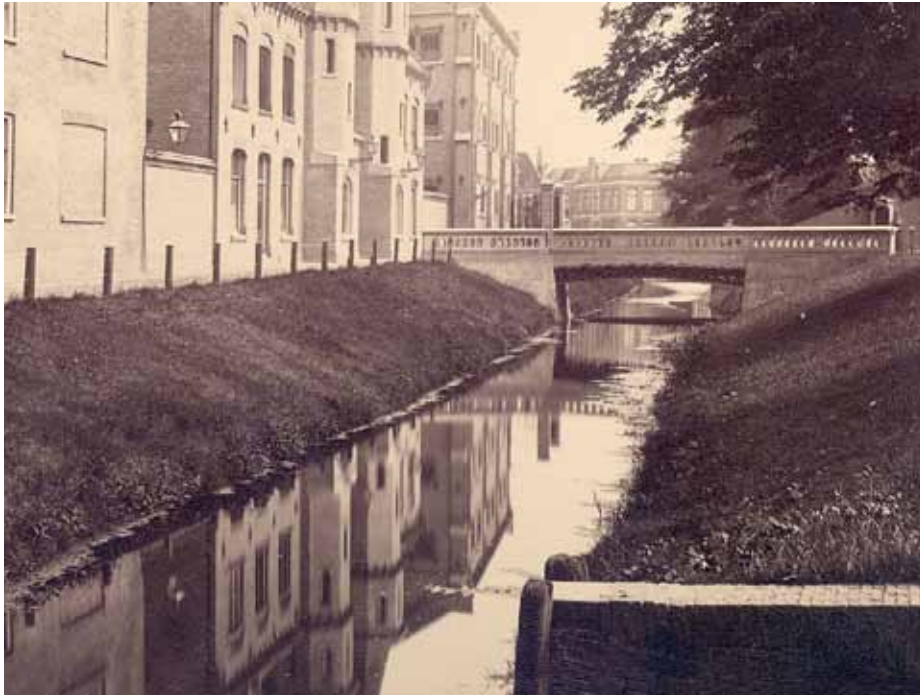
Afbeelding 176. Zicht op de brug naar het poortgebouw in 1884. De brug werd ontworpen door J.F. Metzelaar en uitgevoerd gelijktijdig met de bouw van de bouwdelen B en C.  
Afbeelding uit Beeldbank Leeuwarden, inventarisnr.: FDBLHSPLB007

Het gevangeniscomplex wordt aan de westzijde omgeven door de westelijke gracht en kent de toegangsbrug naar het poortgebouw, bouwdeel B (Afbeelding 176 t/m Afbeelding 179).

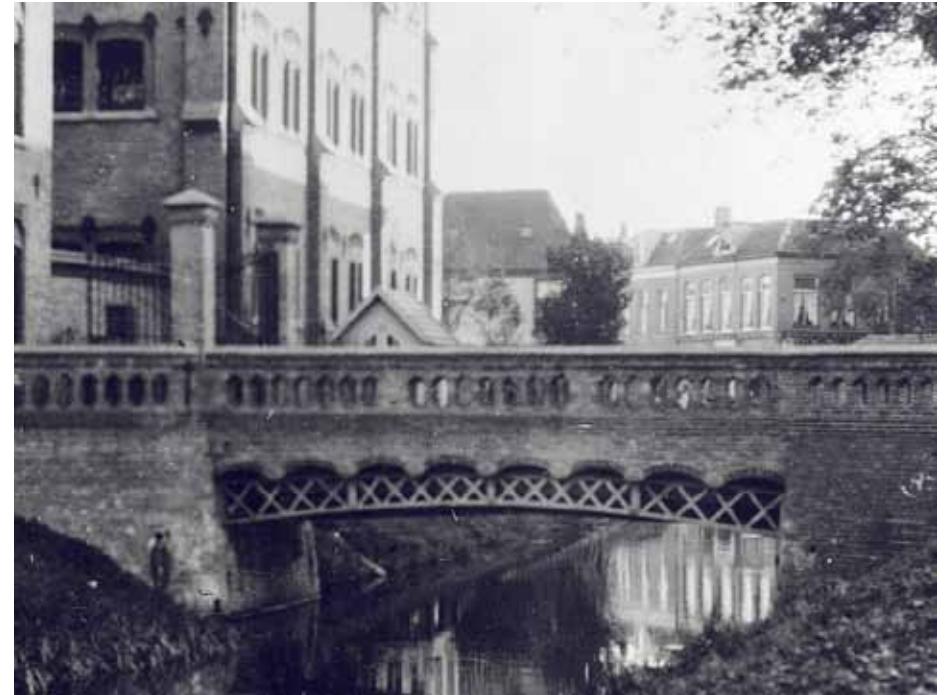
Afbeelding 177. Zicht op de brug tussen 1925 en 1935.  
Afbeelding uit Beeldbank Leeuwarden, inventarisnr.: FDBLHSPLA065.

Deze gracht was van meet af aan een vrij malle gracht met 19de-eeuwse brug. De brug, uitgevoerd als een stalen brug met een wegdek op troggewelven en stalen binten, werd waarschijnlijk tegelijkertijd met de bouwdelen B en C in 1870 gebouwd (Afbeelding 177). Op het talud rondom de bebouwing was een wandelpad voor de bewaking met een laag hekwerk aanwezig (Afbeelding 176). Het wandelpad werd verlicht door een reeks gevellantaarns, die onder andere tegen de voorgevel van bouwdeel B en op de hoek van bouwdeel C geplaatst waren.

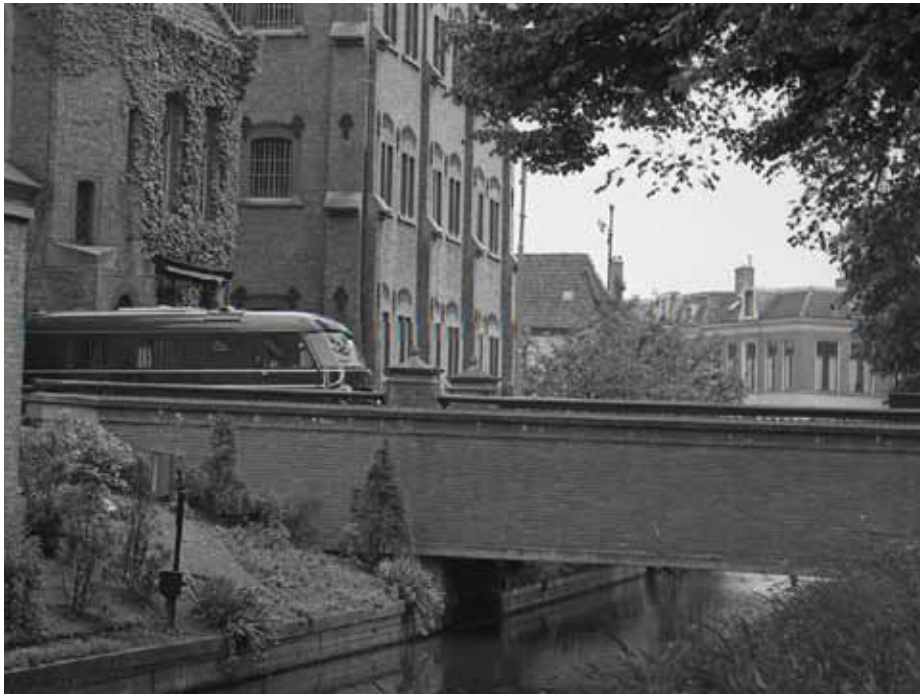
Afbeelding 178. Zicht op de brug naar het poortgebouw in 1965. De toegangsbrug werd vermoedelijk vernieuwd in 1948 in opdracht van de Rijksgebouwendienst RGD directie Noord te Groningen. Afbeelding uit Beeldbank Leeuwarden, inventarisnr.: BDO0581.

In de naoorlogse periode werd de brug in 1948 vervangen door een meer modernistische variant in baksteen (Afbeelding 178).

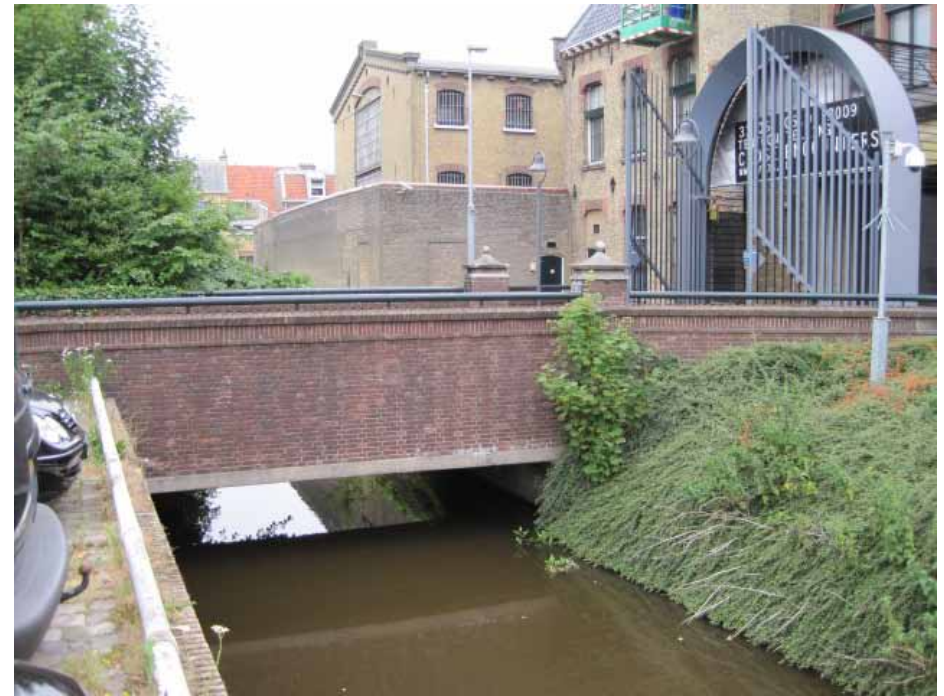
Afbeelding 179. Zicht op de toegangsbrug in 2009. Het stalen hekwerk werd in 1997 aangebracht naar ontwerp van ir. Vegter. Foto: Dhr. Bastiaans, Monumentenwacht Overijssel en Flevoland / Drenthe 2009.

De laatste wijziging betrof de bouw van de huidige stalen toegangspoort op de brug voor bouwdeel B. Deze poort werd door irs. Vegter ontworpen en dateert uit 1997 (Afbeelding 179).

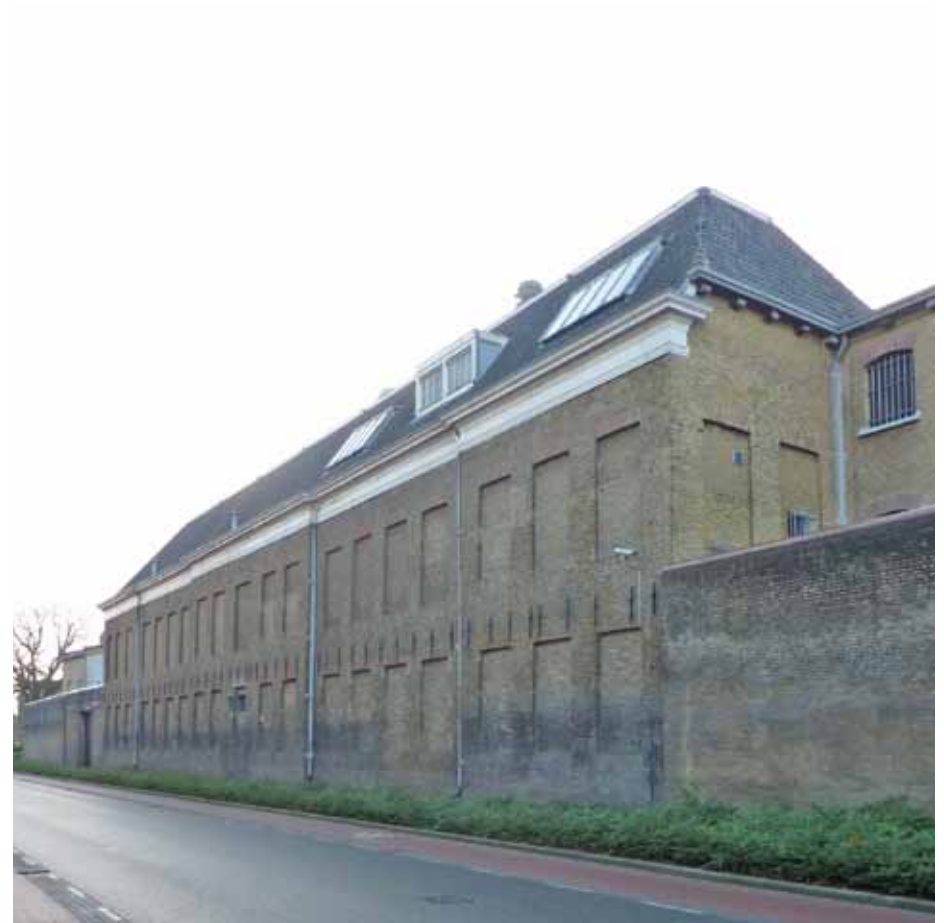
Afbeelding 181. In verband met het dempen van de gracht in 1957 werden tevens de muren aan de noordzijde verhoogd.

De historische omgrachting aan de noordzijde werd in 1956 gedempt (Afbeelding 180), waarbij tevens de ommuring van bouwdeel I werd opgehoogd (Afbeelding 181), en de brug bij bouwdeel H werd verwijderd (Afbeelding 183).

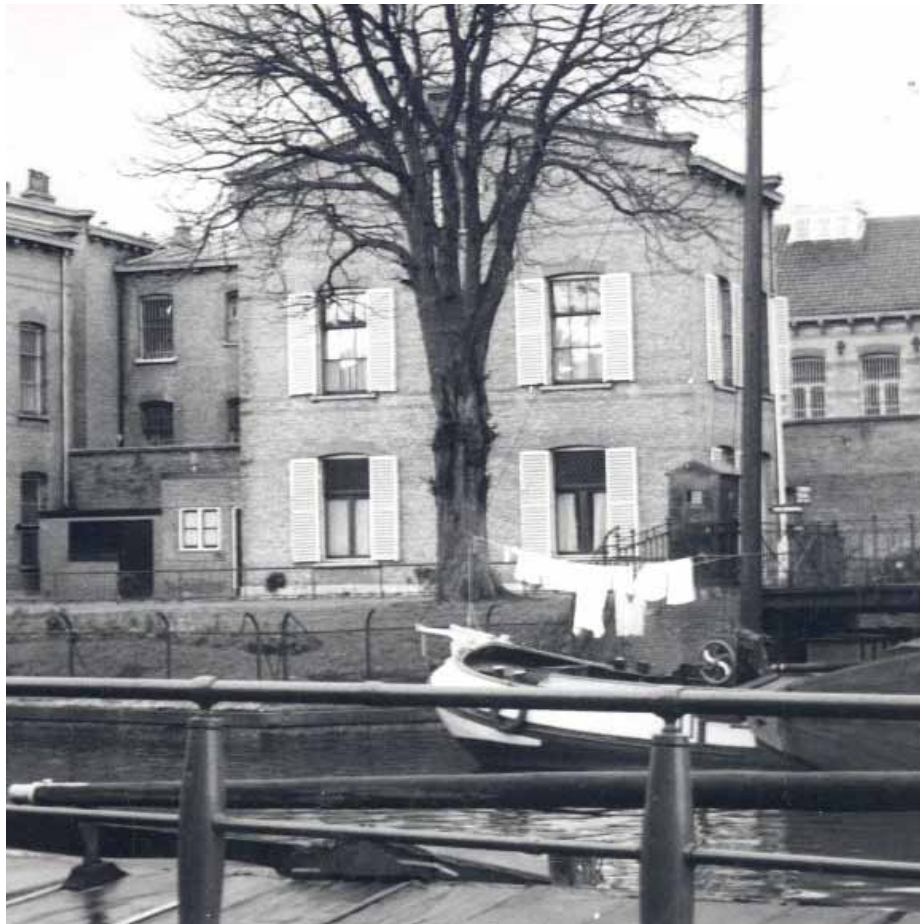
Afbeelding 182. Zicht op de noordoostelijke hoek van het complex in 1954 juist voor het dempen van de Keizersgracht. Geheel rechts is de burg over de gracht zichtbaar die vanaf 1890 de toegang vormde naar het Huis van Bewaring. Foto: Collectie Beeldbank Leeuwarden, documentnr.: FDKEIZGRA006.

In 1891 werd de uit 1860 daterende vleugel vervangen door de huidige cel-lenvleugel van bouwdeel I, die van een ommuring op de noordwestelijke zijde voorzien. De ommuring ter hoogte van bouwdeel F, alsmede de brug bij bouwdeel H dateren eveneens uit deze bouwperiode (Afbeelding 182).

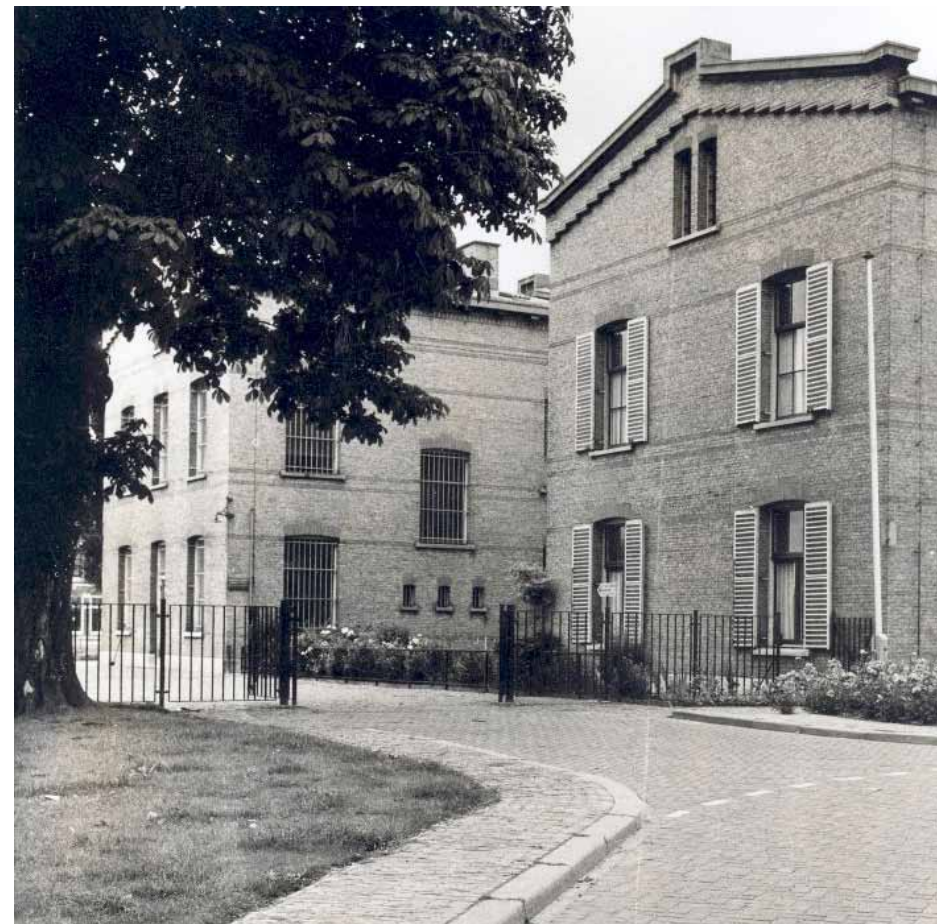
Afbeelding 183. Zicht de noordoostelijk hoek van het complex in 1961 na het dempen van de gracht. Foto: Collectie Beeldbank Leeuwarden, documentnr.: FDKEIZGRA022.

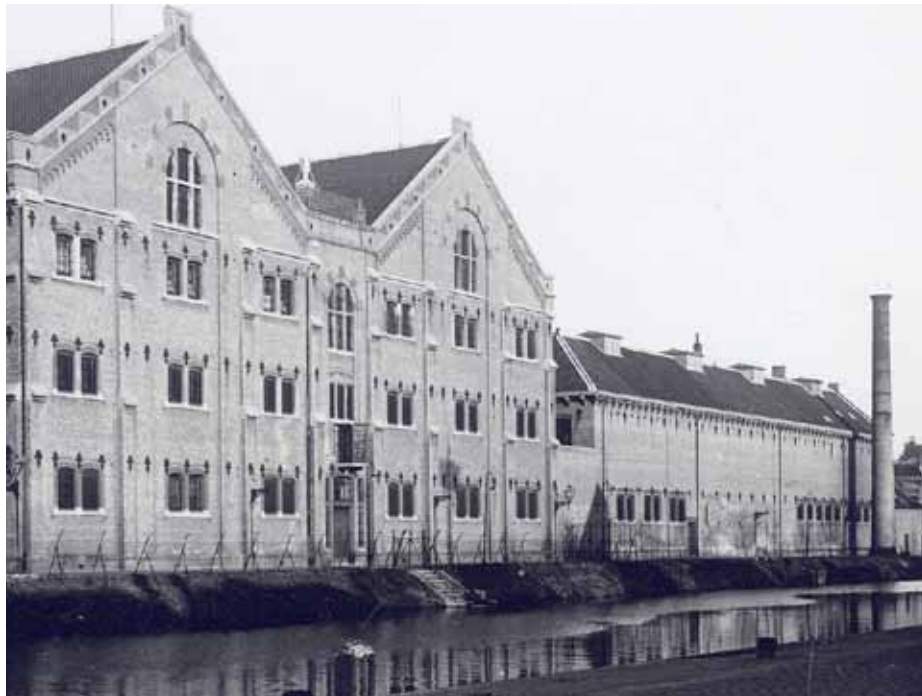
Afbeelding 184. Zicht op de zuidzijde van het complex tussen 1925 en 1935.  
Foto: Collectie Beeldbank Leeuwarden, documentnr.: FDBLHSPLA021.

Op het talud rondom de bebouwing was oorspronkelijk (1870) een wandelpad voor de bewaking met een laag hekwerk aanwezig (Afbeelding 184). Het wandelpad werd verlicht door een reeks gevellantaarns, die onder andere tegen de

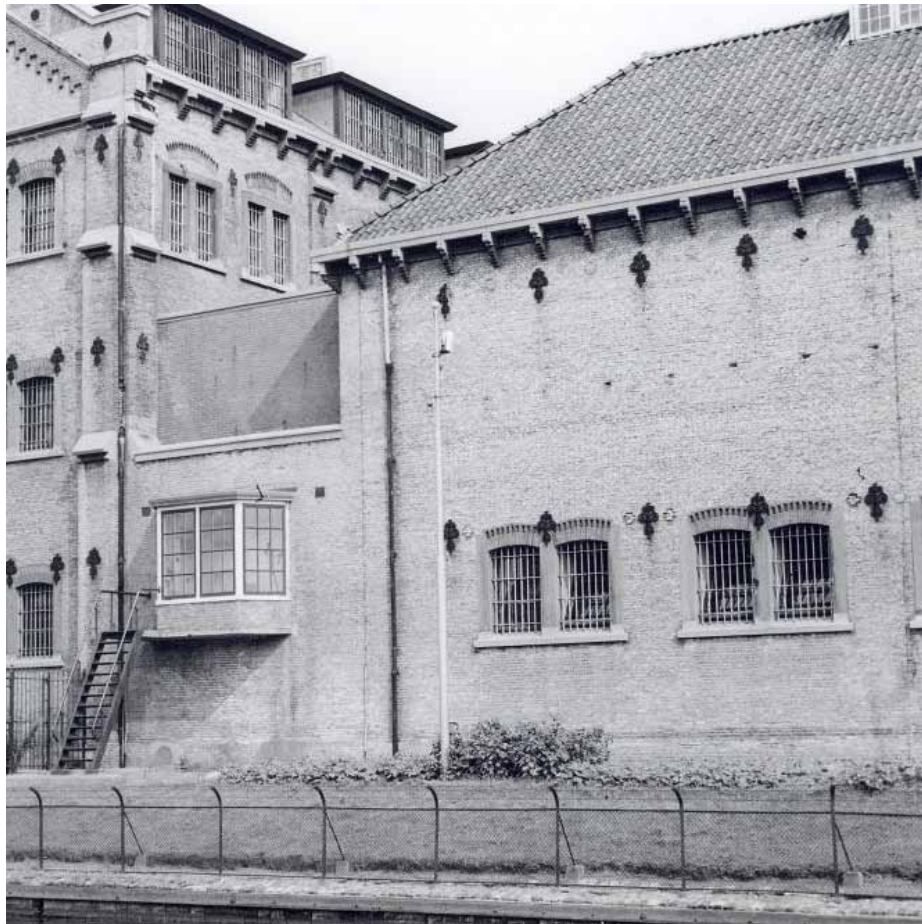
Afbeelding 186. Foto van de *zuidgevel* van de grachtvleugel van bouwdeel D en aan de linkerkant de zuidgevel van de uitbouw met de voormalige strafcellen in de periode 1970-75. De erker in de zuidgevel van de uitbouw is mogelijk een wachterspost en kan tijdens de grote verbouwing in 1948 tot stand zijn gekomen.

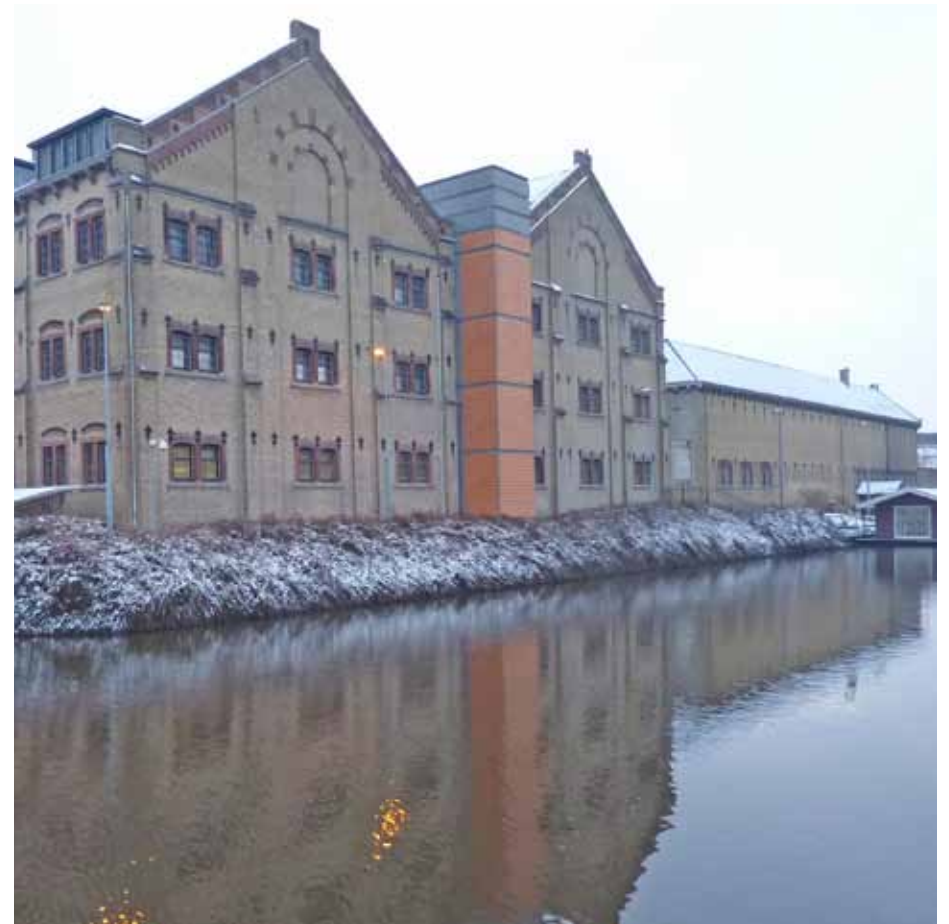
Afbeelding 187. Overzicht van de zuidzijde van het complex in 2009. De lift werd in 1997 toegevoegd.

Tot de naoorlogse wijzigingen aan deze zijden behoren de sloop van de schoorsteen (1976) en de bouw van de liftschacht in 1997 (Afbeelding 187).
