BLOKHUISPOORT te LEEUWARDEN

Bouwdeel D

Bouwhistorische documentatie

Vlaardingerbroek & Wevers - Utrecht, juni 2010

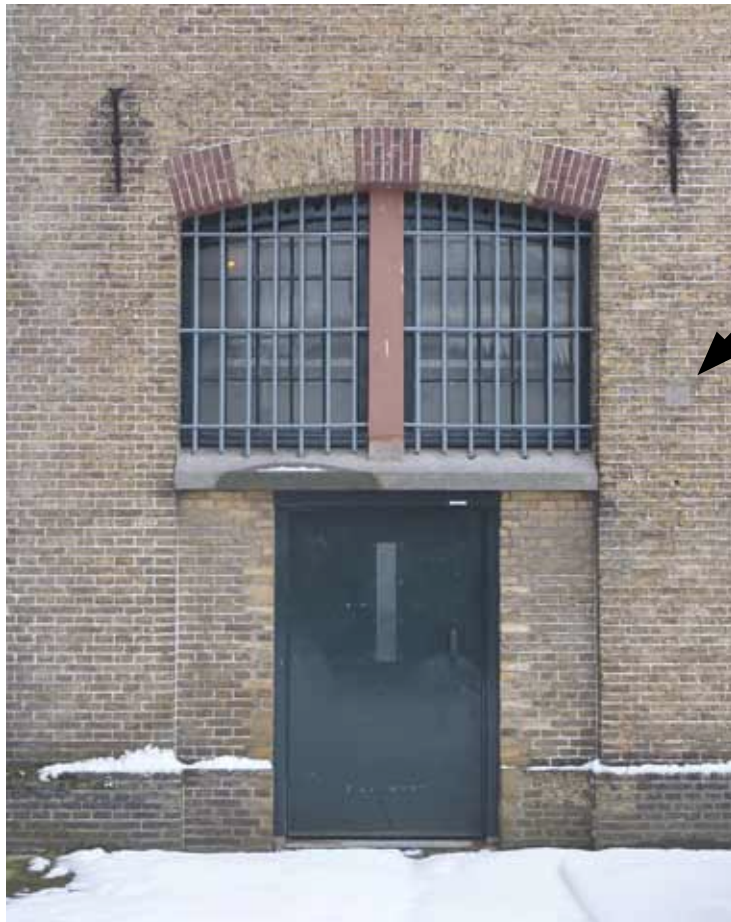
Afbeelding 6. In de eerste vensteras van de *westgevel* van de binnenplaatsvleugel is onder het getoogde venster secundair (1957) een deur geplaatst. Tussen de eerste en tweede vensteras is een hardstenen blokje aanwezig met erboven een zwarte afdruk die mogelijk duidt op de plaats van een vroegere lantaarn.

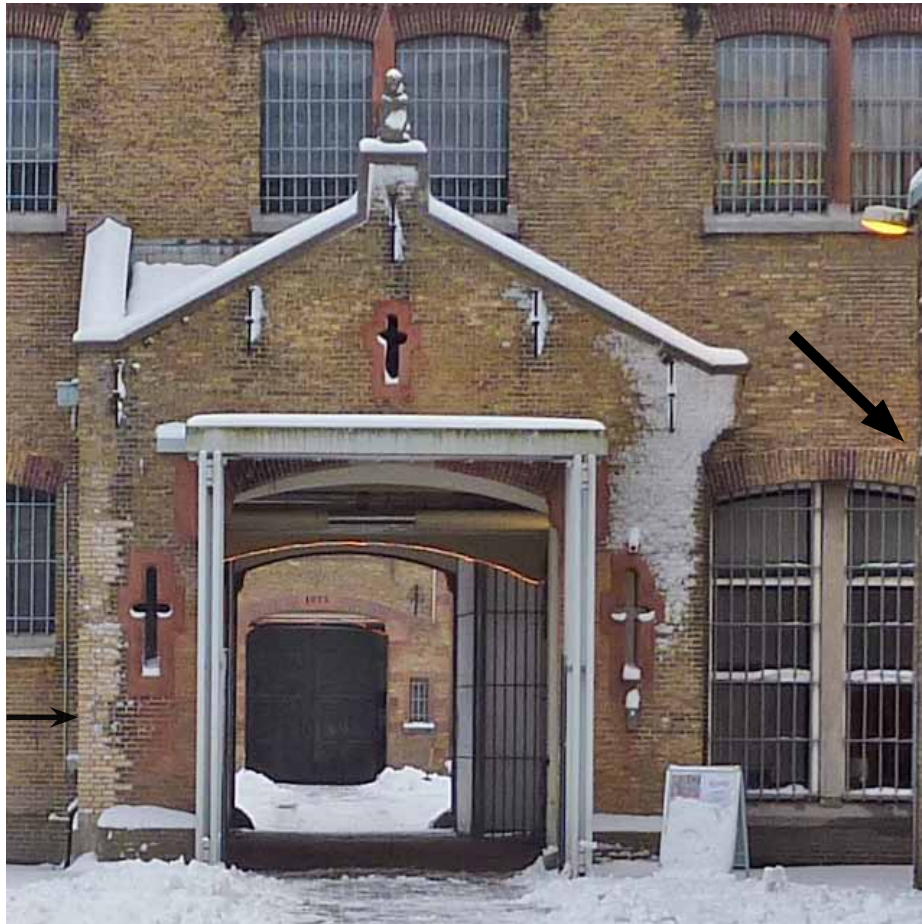
Afbeelding 8. Voor de poort naar de tweede binnenplaats is een stalen hekwerk (XXd) geplaatst voorzien van een hardstenen dekplaat. Links van deze doorgang zijn inboetingen in het metselwerk zichtbaar. Rechts van deze doorgang is het oorspronkelijke venster vervangen door een getoogd 6-ruits venster (XXb) met hardstenen vaste middenstijl en onderdorpel.

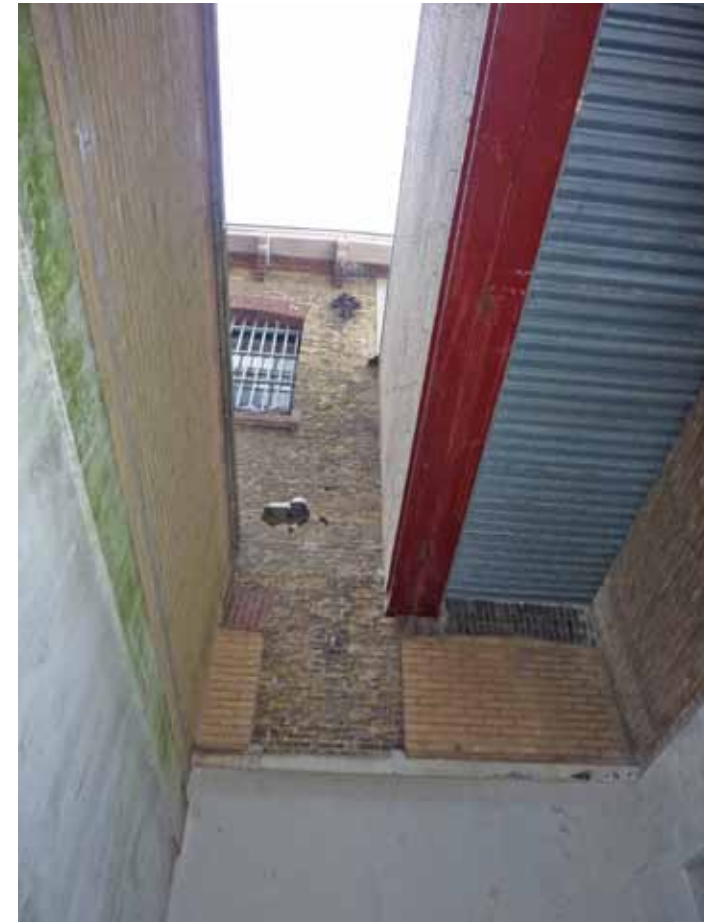
Afbeelding 9. De vensters in de zestiende en zeventiende vensteras zijn dichtgezet (1948) tijdens de aanbouw van de nieuwe smederij en ten behoeve van de luchtplaats van de strafcellen. Tevens is het metselwerk hier voorzien van een pleisterlaag.

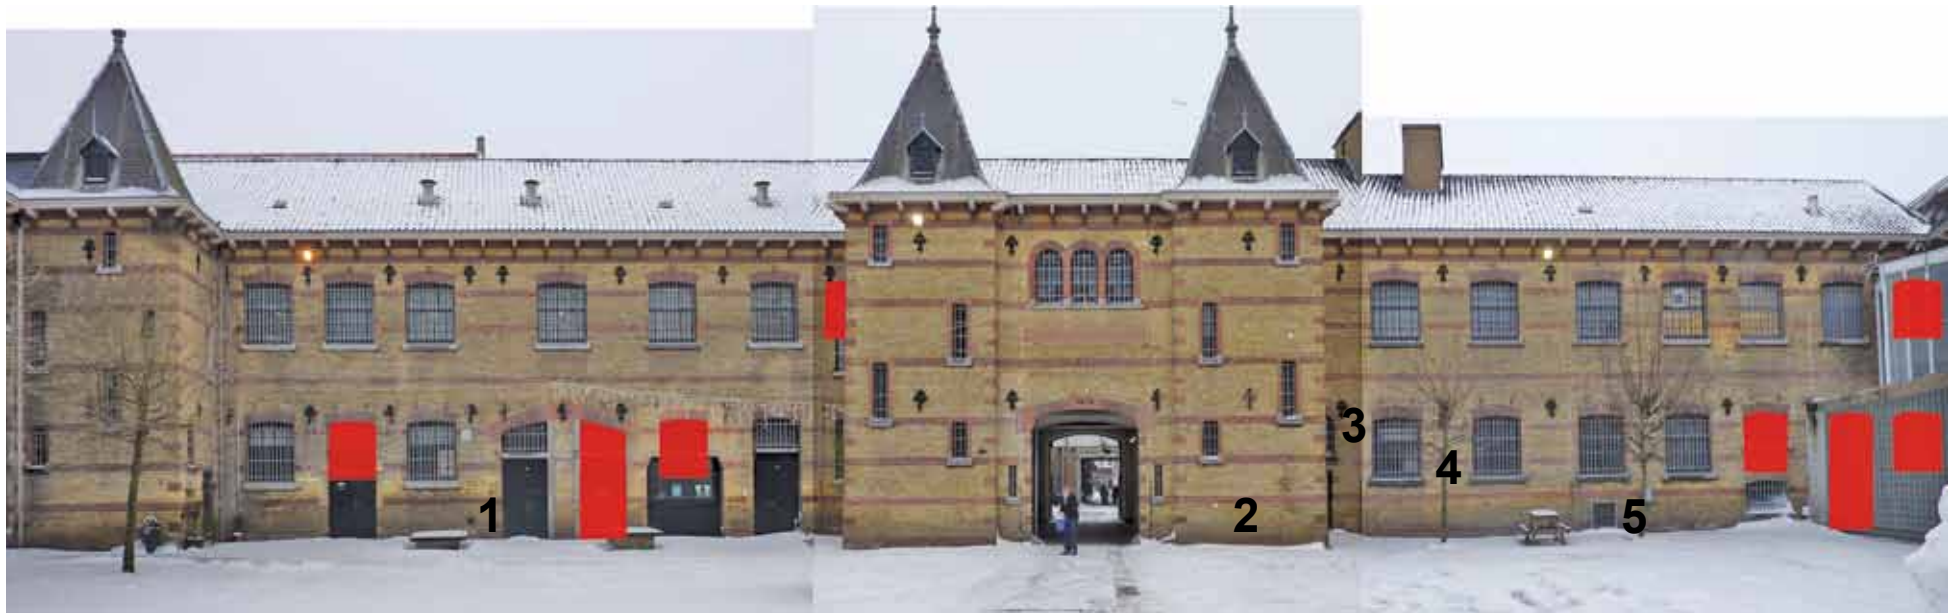
Afbeelding 11. Overzicht van de *oostgevel* van de binnenplaatsvleugel van bouwdeel D met daarop aangegeven de oorspronkelijke grootte van de gevelopeningen. De nummers geven de verschillende bouwsporen aan.

1: Tussen de derde en vierde vensteras is een kraantje ingemetseld (XXc).

4: Tussen de negende en tiende vensteras zijn twee loden pijpjes zichtbaar.

5: In de elfde vensteras is onder het vensters een rooster aangebracht (XXb) ten behoeve van de kelderventillatie.

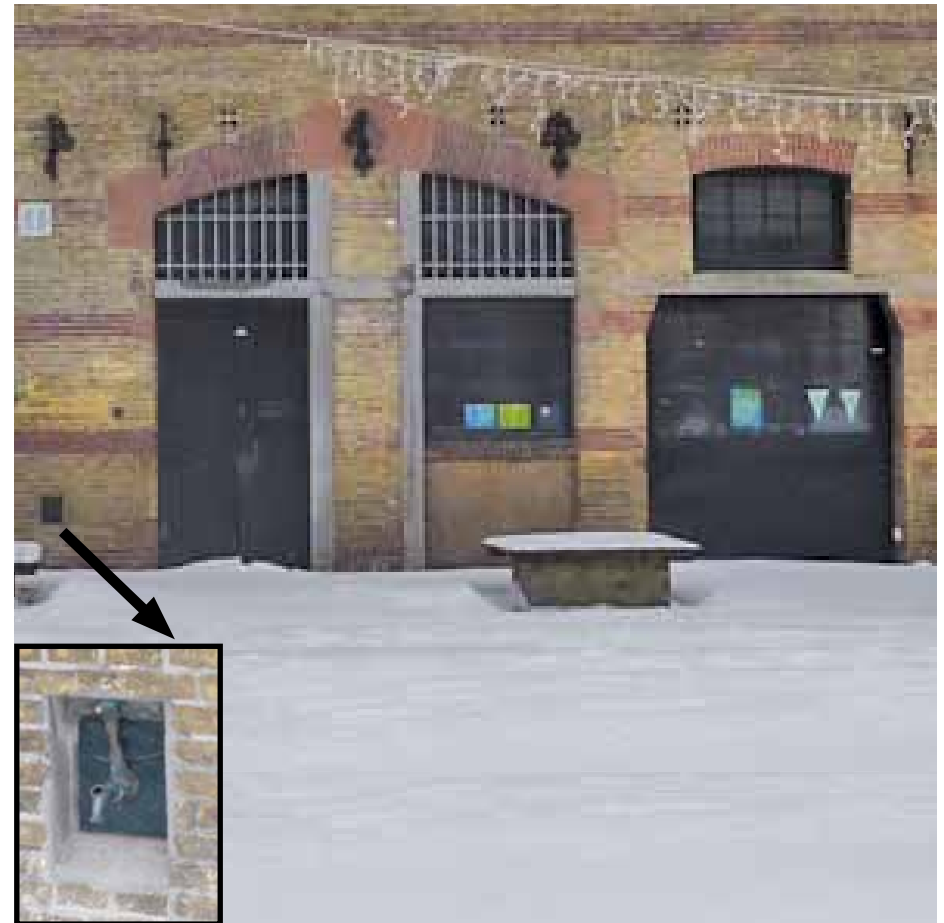
Afbeelding 13. In de vierde vensteras bevindt zich onder een keperboog (1873) een voormalige dubbele gevelopening. In het rechterdeel is de dubbele deur vervangen door een 12-ruits venster met een bakstenen onderdorpel en eronder een visgraten metselwerk invulling. Het korte venster in de vijfde vensteras is vervangen (XXb) door een getoogd 8-ruits ventser, eronder is een betonnen latei geplaatst op een gemetselde getrapte uitkraging. Onder de latei bevindt zich een stalen schuifdeur voorzien van een 8-ruits venster en gemetselde dagkanten.

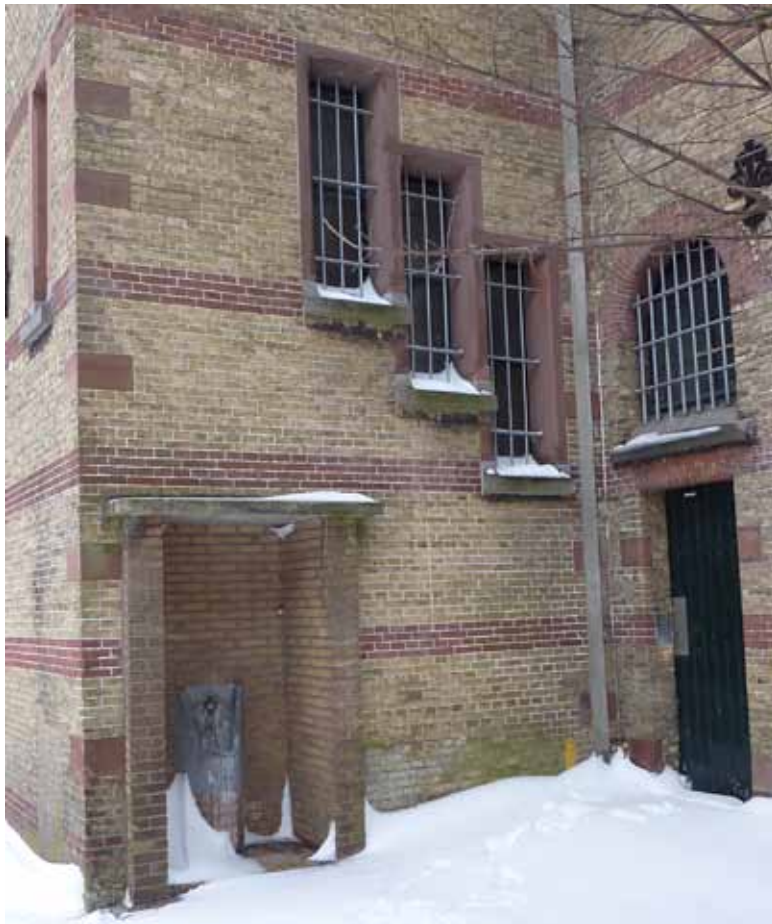
Afbeelding 14. In de noordgevel van het risalerende geveldeel is een nis gemetseld met daarin een hardstenen pissoir op een gemetselde voet (1948). De nis wordt gedekt door een betonnen dak. Rechts boven deze nis bevindt zich een getrapte venster met hardstenen onderdorpels en Udelfanger stijlen en bovendorpels, voorzien van vellingkanten en kapelletjes. Boven de oorspronkelijke doorgang (1873) links naast de negende vensteras is secundair een 20-ruits venster met halfronde beëindiging aangebracht.

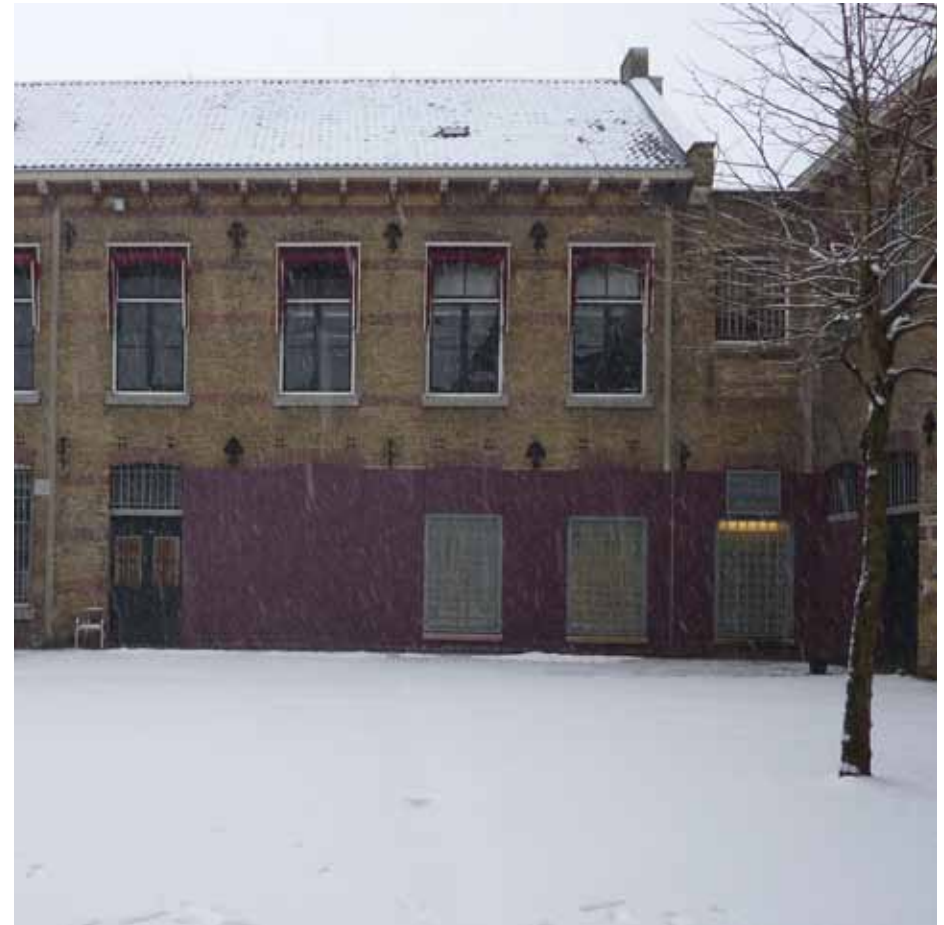
Afbeelding 24. De *westgevel* van de keukenvleugel is ter hoogte van de begane grond voorzien van een aubergine gesausde pleisterlaag (1997) op de plaats van de voormalige keukenaanbouw. Boven deze pleisterlaag zijn nog vier segmentbogen in rode baksteen zichtbaar. Onder de segmentbogen in de derde, vierde en vijfde vensteras zijn vensters (1997) aangebracht uit glazen bouwstenen met een betonnen omlijsting en een betonnen onderdorpel. Tussen het venster en de segmentboog in de vijfde vensteras is een ventilatierooster aangebracht.

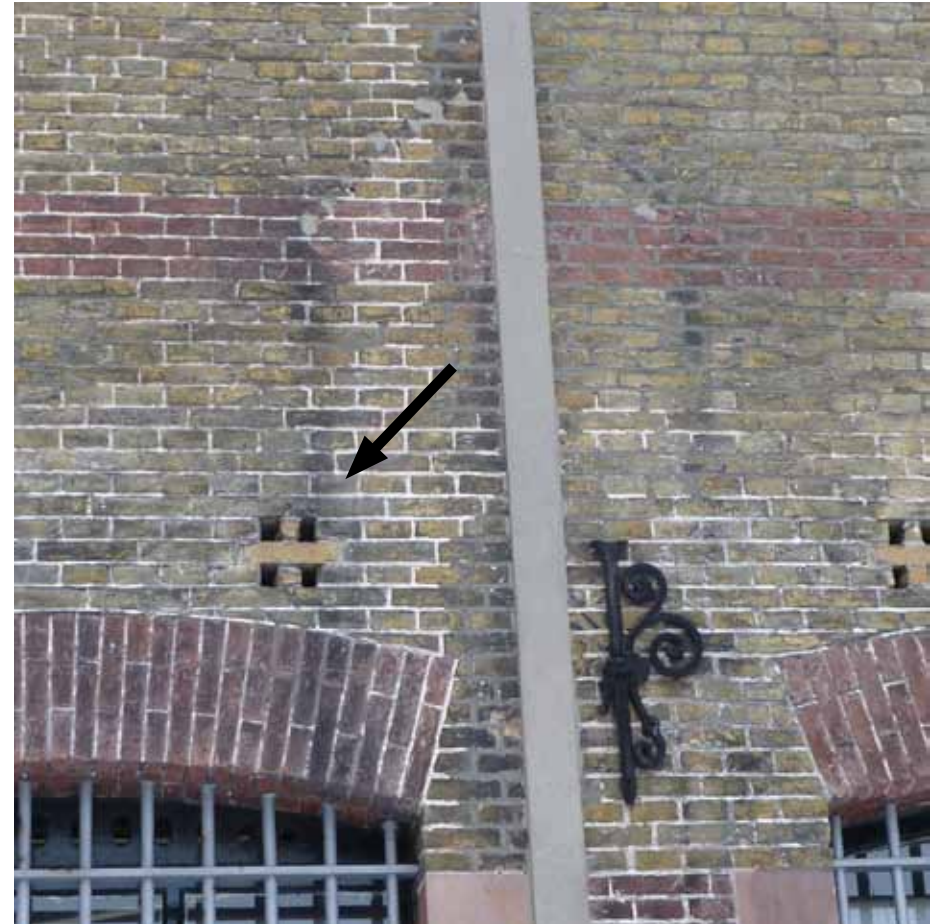
Afbeelding 26. Detail van de ventilatieopeningen boven de vensters. De aangegoten versiering van het anker is hier nog deels aanwezig.

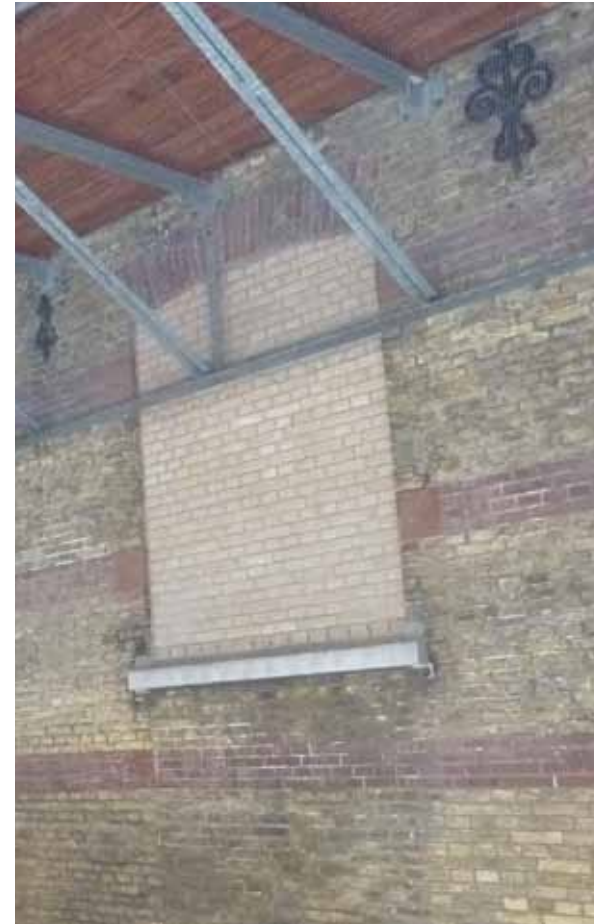
Afbeelding 28. Detail van dichtgezet venster dat voorzien is van een gemetselde invulling (1988) in kruisverband.

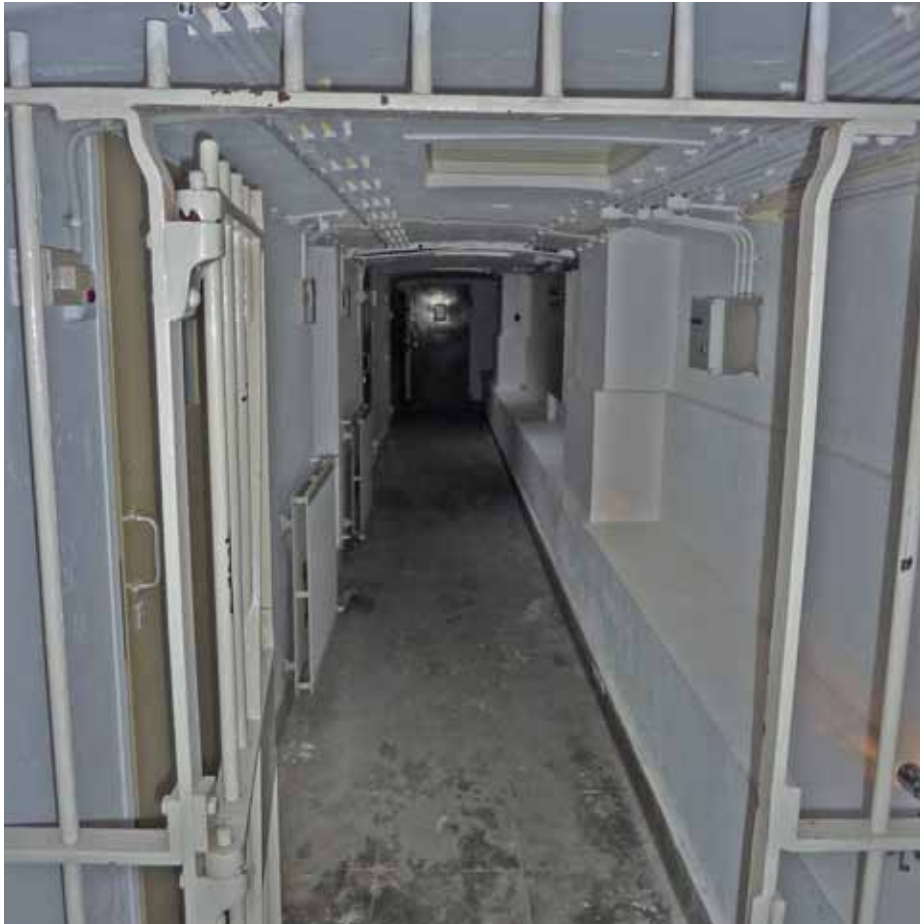
Afbeelding 121. Overzicht van de gang naar de isoleercellen gezien richting het zuiden. Op de voorgrond het stalen hekwerk (XXc) dat de gang aan de noordzijde afsluit.

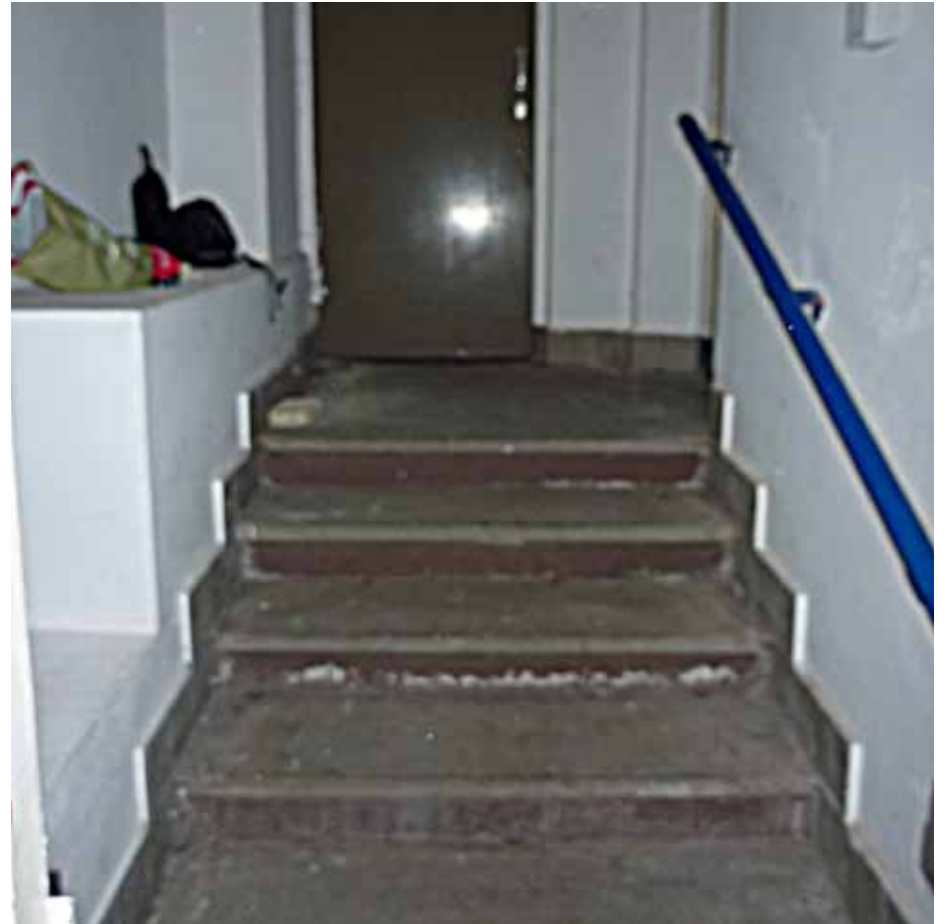
Afbeelding 122. Aan de noordzijde van de gang bevindt zich een betonnen trap (XXb), waarvan de stootborden van de treden voorzien zijn van een rode kleur.

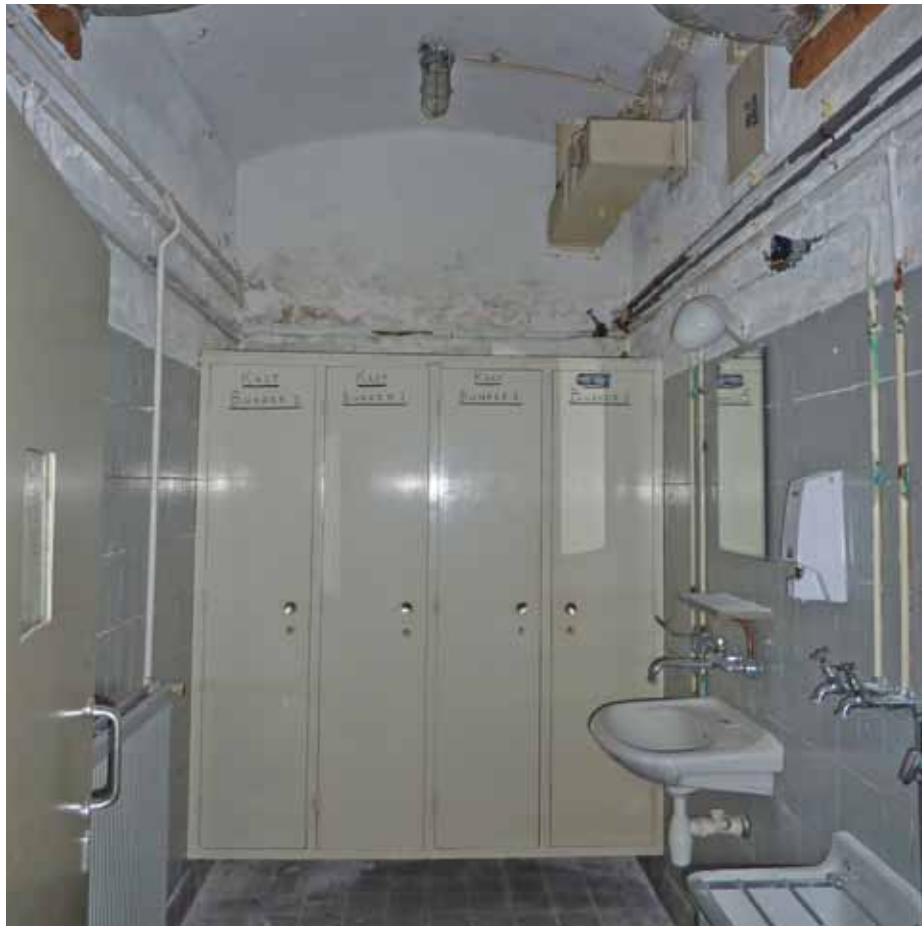
Afbeelding 123. De wanden van de *ruimte 10.02* zijn voorzien van een tegel-lambris. Tegen de *oostwand* zijn vier stalen locker-kasten geplaatst. De *zuidwand* is voorzien van een wastafel en een uitstortgootsteen. De doorgang naar de gang bevindt zich in de *westwand*. Tevens is de ruimte voorzien van diverse installaties.

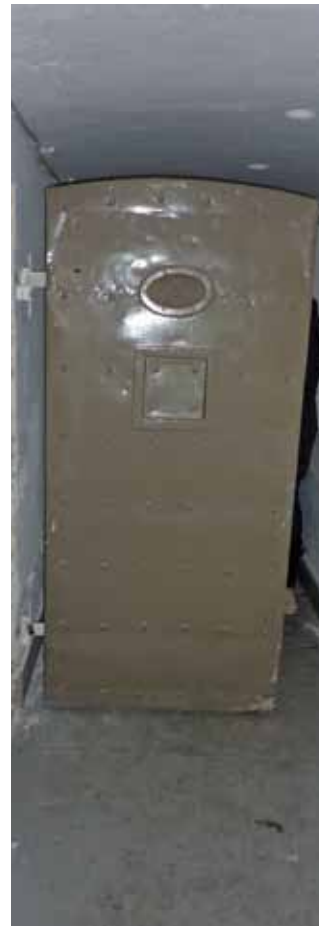
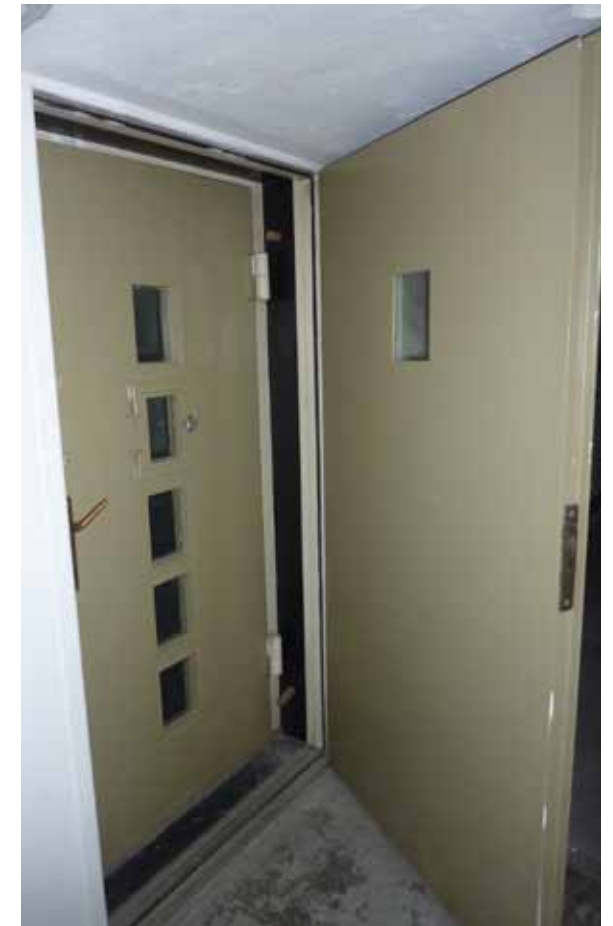
Afbeelding 124. Links de oorspronkelijke opgeklampte houten celdeur (1874) van de ruimten 10.06 en 10.07. De deur is voorzien van een kijkgat, een rechthoekig opdek- en een schuifslot. Rechts de celdeur van de ruimten 10.03 en 10.05 die bestaat uit een dubbele stalen deur (1948), waarbij de buitenste deur aan de gangzijde op een zichtluikje na geheel gesloten is, terwijl de binnendeur van glaspanelen is voorzien.

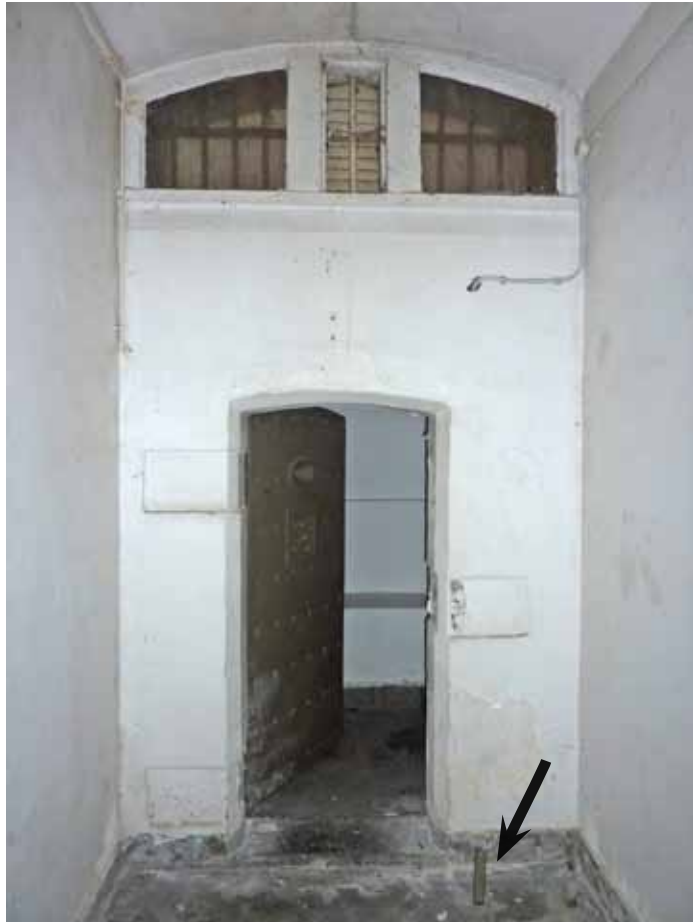
Afbeelding 125. Overzicht van cel 10.06 gezien richting het westen. Boven de doorgang bevindt zich een getoogd tweelicht voorzien van 10-ruits ramen. Tussen de witgesausde tussenstijlen bevindt zich een kleine ventilatieopening voorzien van stalen tralies. In ruimte 10.07 zijn de ramen dichtgezet en gepleisterd. Rechts naast de doorgang steken twee stalen pinnen uit de vloer (pijl) wat mogelijk duidt op de plaats van een vroeger closet.

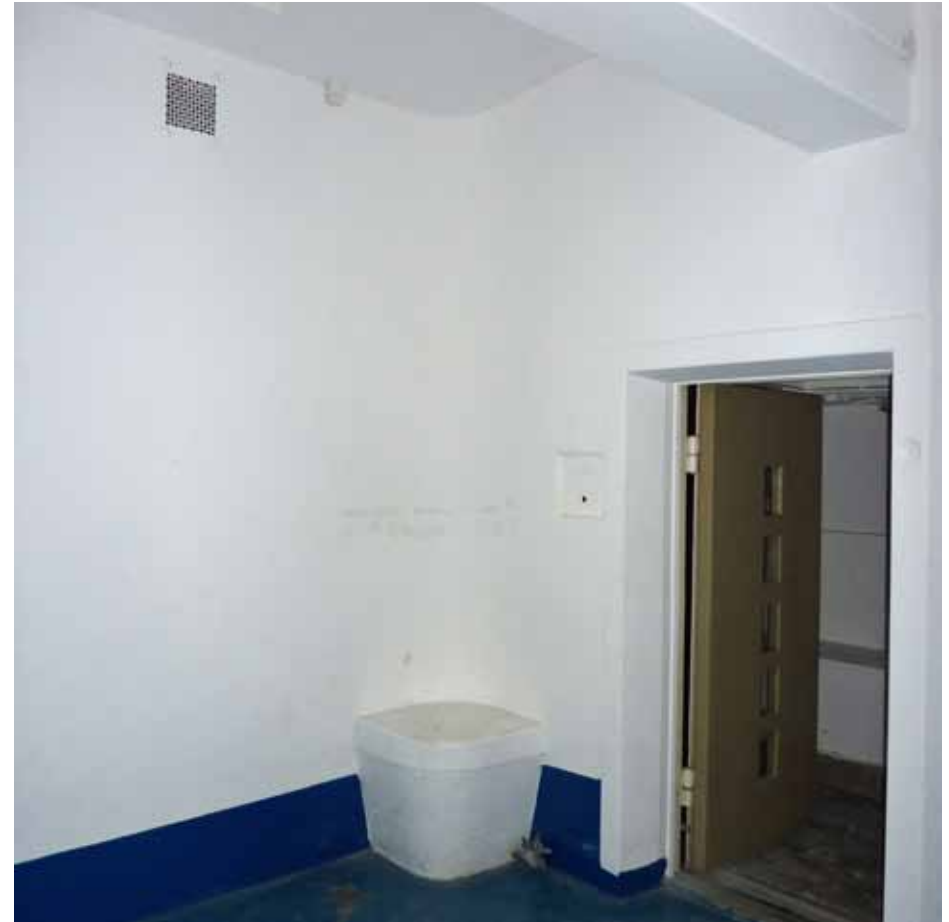
Afbeelding 126. Zicht in één van de twee samengevoegde isoleercellen, gezien naar het zuidwesten. In de ronde hoek bevindt zich een closet voorzien van een vaste wc-bril. In het midden van het plafond bevindt zich een balk die erop duidt dat de ruimte oorspronkelijk uit twee cellen bestond. De vloeren zijn voorzien van een blauwe epoxy gietvloer (1997) met een blauw geschilderde plint.

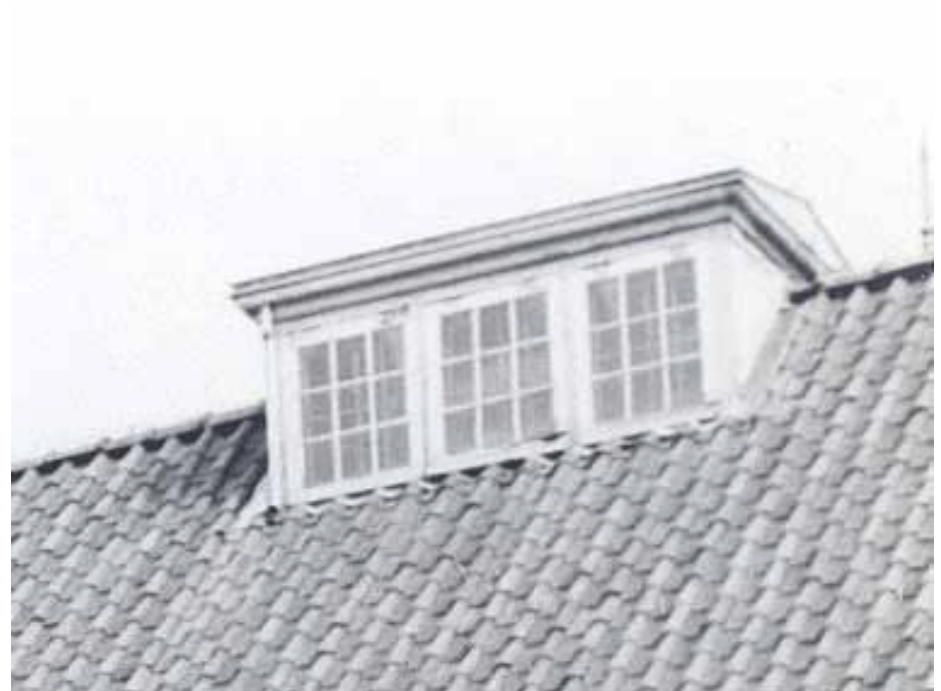
Afbeelding 127. Aanzicht van één van de dakkapellen (lantaarns) zoals deze tot 1974 aanwezig waren op de nok van bouwdeel E. De plaatsen tekenen zich af in de vorm van lichter dakbeschot. Foto: Collectie Beeldbank Leeuwarden, documentnr.: FDBLHSPLA057.

Wanneer de wens ontstaat de zolderverdieping te gebruiken, kan ten behoeve van de daglichttoetreding worden overwogen de vier lantaarns op de nok te herstellen.

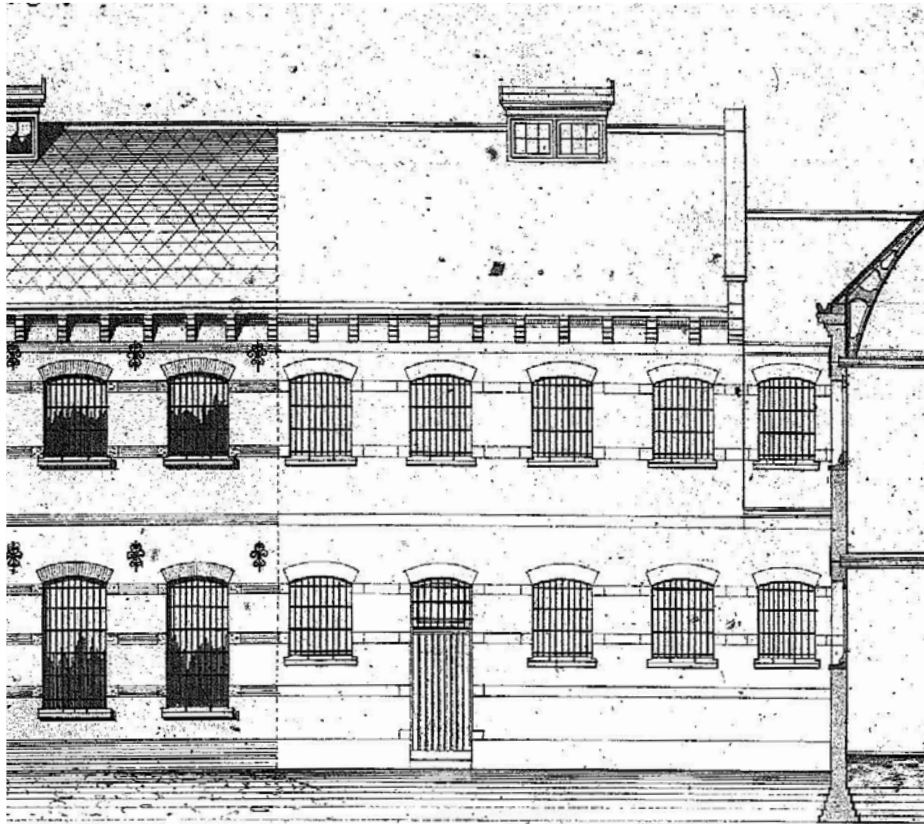
Afbeelding 128. Detail van de bestektekening van bouwdeel E met de oorspronkelijke gevelindeling van de keukenvleugel van bouwdeel D.

De overige aanpassingen aan het exterieur zijn minder ingrijpend geweest. De latere deuren en vensterwijzigingen in de binnenplaatsgevels van de binnenplaatsvleugel en grachtvleugel zouden desgewenst weer ongedaan gemaakt kunnen worden, ten gunste van een meer zuiver herstel van de gevelindeling van architect Metzelaar uit 1874. Het herstel van de oorspronkelijke dakbedekking zou - indien voor een dergelijke aanpak van het bouwdeel of complex gekozen zou worden - eveneens overwogen kunnen worden, aangezien Metzelaar bij alle bouwdelen met zadel- en schilddaken de blauw geglazuurde vlakke Friese pannen toepaste in combinatie met loden afdekkingen van de hoekkepers en nok.

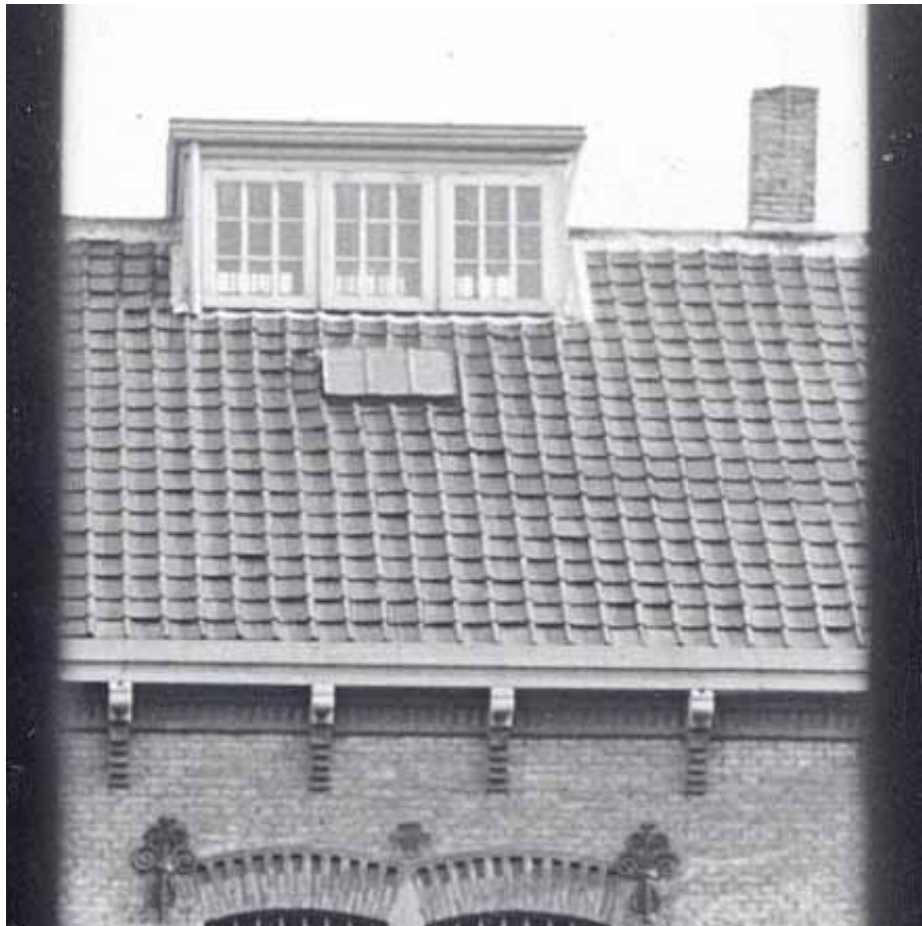
Afbeelding 130. Zicht op het westelijke dakvlak van de binnenplaatsvleugel in 1948. Het herstel van de oorspronkelijke dakbedekking zou - indien voor een dergelijke aanpak van het bouwdeel of complex gekozen zou worden - eveneens overwogen kunnen worden, aangezien Metzelaar bij alle bouwdeelen met zadel- en schilddaken de blauw geglazuurde vlakke Friese pannen toepaste in combinatie met loden afdekkingen van de hoekkepers en nok. Foto: Collectie beeldbank Leeuwarden, documentnr.: FDBLHSPLA033.

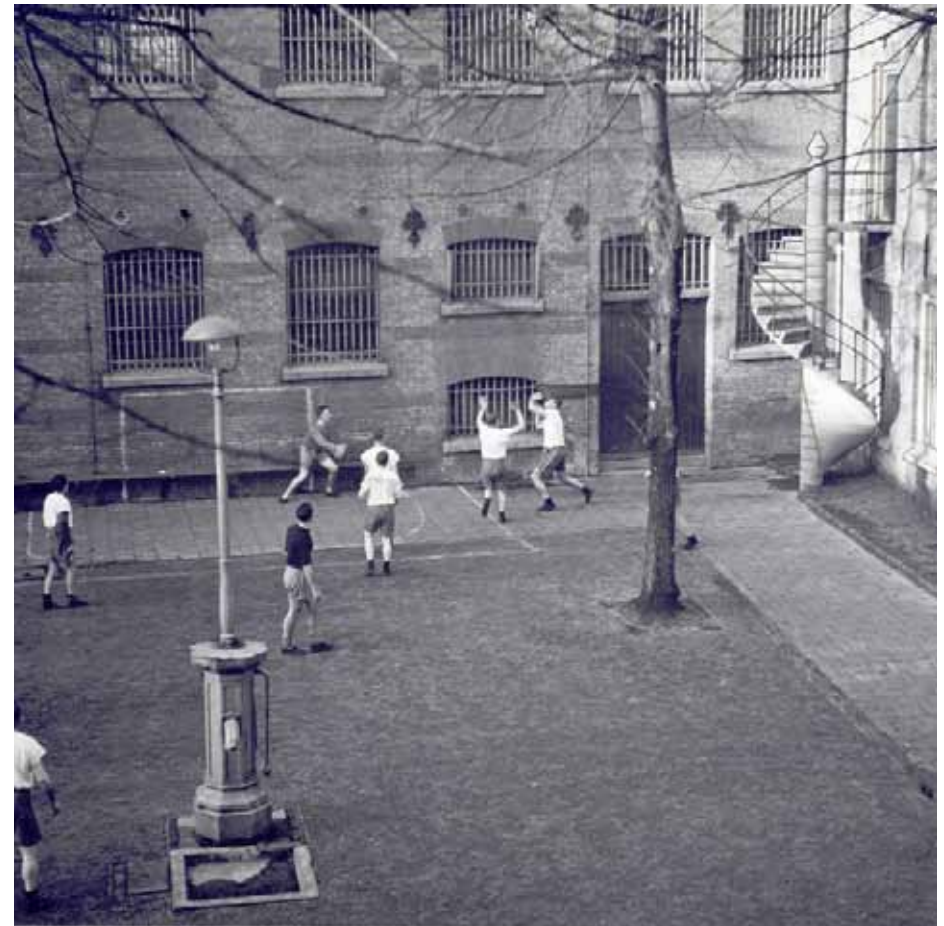
Afbeelding 131. Zicht op de tweede binnenplaats gezien richting het westen in 1948. Door het wijzigen van de ideeën over het luchten van de gevangenen - wat voorheen in luchtkooien plaatsvond - werd de tweede binnenplaats in gebruik genomen als sport- en wandelplaats. Foto: Collectie beeldbank Leeuwarden, documentnr.: FDBLHSPLA036.

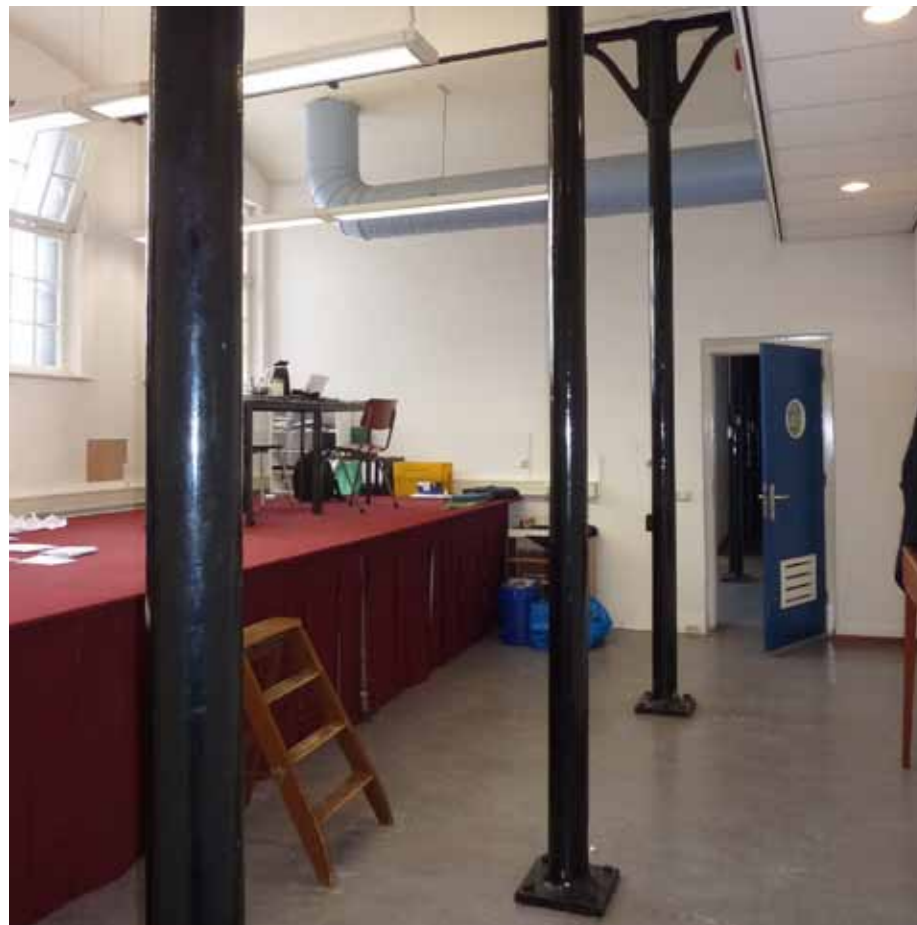
Afbeelding 132. Zicht in ruimte H1.09. De ruimtelijke kwaliteit van de vertrekken kan sterk winnen door verwijdering van de verlaagde plafonds, opdat de troggewelven weer zichtbaar worden. Tevens zou overwogen kunnen worden de vertrekken weer verticaal via de diverse trappenhuisen te ontsluiten, zodat de gang - rechts op de foto - verwijderd kan worden. De ruimten zouden daarbij weer hun oorspronkelijke verhoudingen terugkrijgen én via beide buitengevels voldoende daglichttoetreding krijgen.

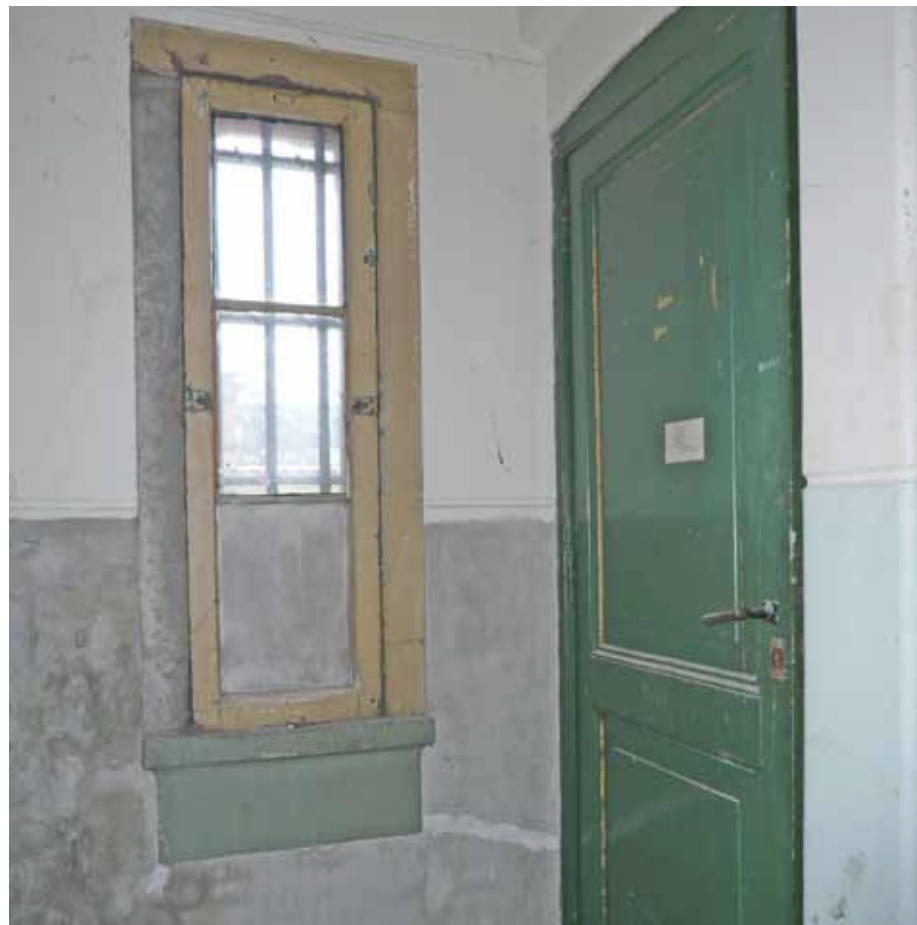
Afbeelding 134. Zicht in het portaal voor het toilet H1.14. De ruimte is één van de weinige in het bouwdeel, waar de paneeldeuren nog behouden zijn.

Enkele details in de bestaande traptorens verdienen een nauwgezet herstel. Het herstellen en repareren van het tegelpatroon van de cementvloer in de traptoren en zolder verdient aanbeveling. De vloer komt op verschillende plaatsen in complex voor en is karakteristiek voor de Blokhuispoort. Ook de toiletten in de zuidwestelijke hoek van de binnenplaats verdienen herstel (ruimten H0.16 en H1.14).
