BLOKHUISPOORT te LEEUWARDEN

Bouwdeel E

Bouwhistorische documentatie

Vlaardingerbroek & Wevers - Utrecht, juni 2010

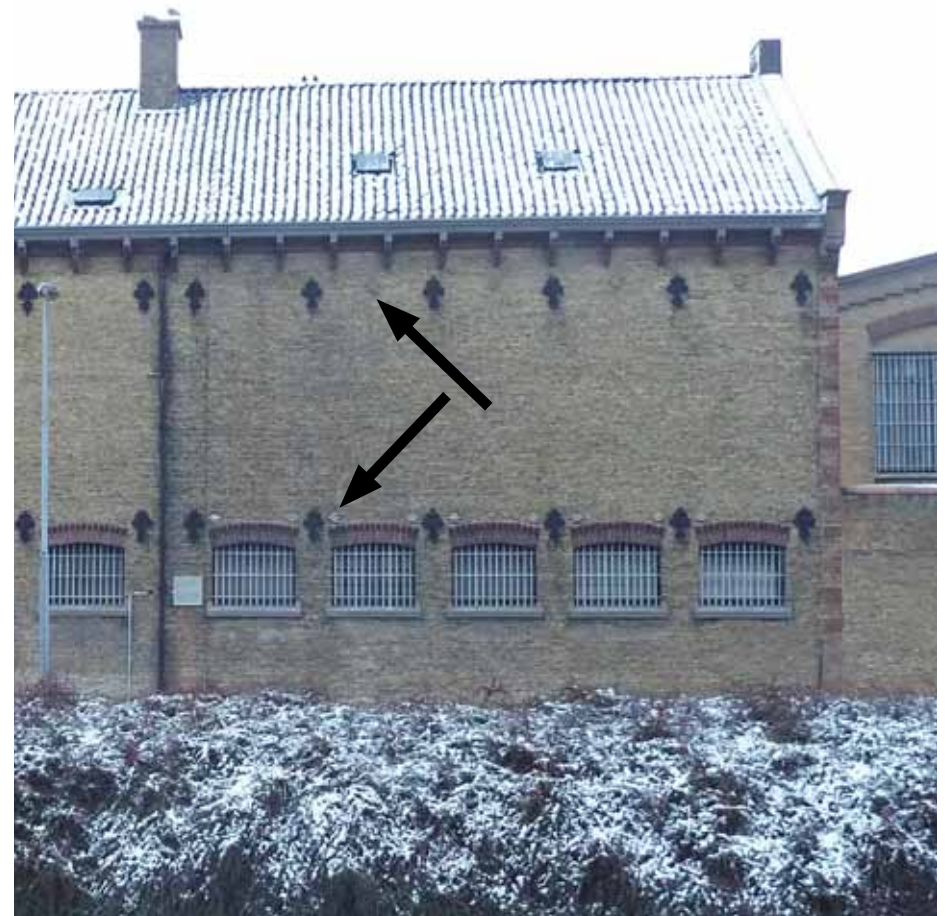
Afbeelding 11. Overzicht van de zuidgevel van de oostelijke aanbouw. De overgang tussen de bouwdelen E en D wordt gekenmerkt door een dubbele rij sierankers. Links en rechts boven de vensters van de begane grond en tussen de ankers, juist onder de goot, zijn sporen zichtbaar. Waarschijnlijk zijn dit inboetingen van de vier kleine openingen die in de west- en oostgevel nog wel in het zicht zijn.

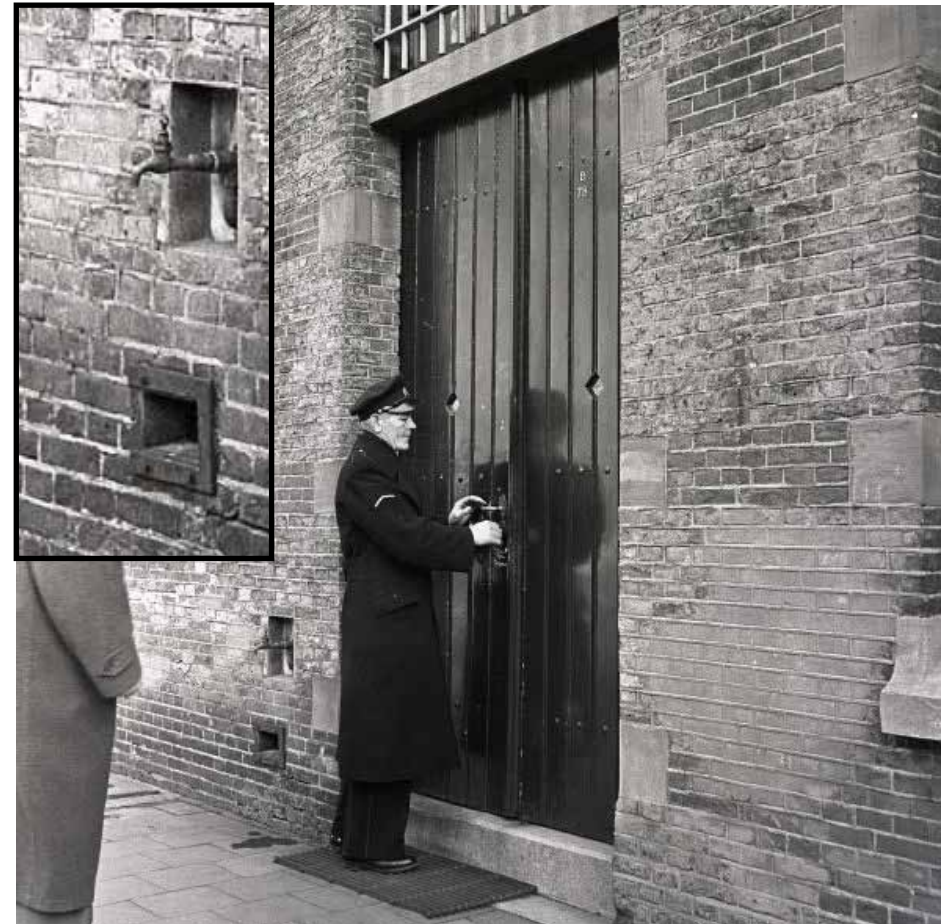
Afbeelding 17. De deur van de voorgaande afbeelding in januari 1959. Eén van de twee inboetingen was een buitenkraan. De grotere herstellingen van de voorgaande afbeelding waren hier reeds gedeeltelijk aanwezig. Foto: Collectie Beeldbank Leeuwarden, documentnr.: BDO0593

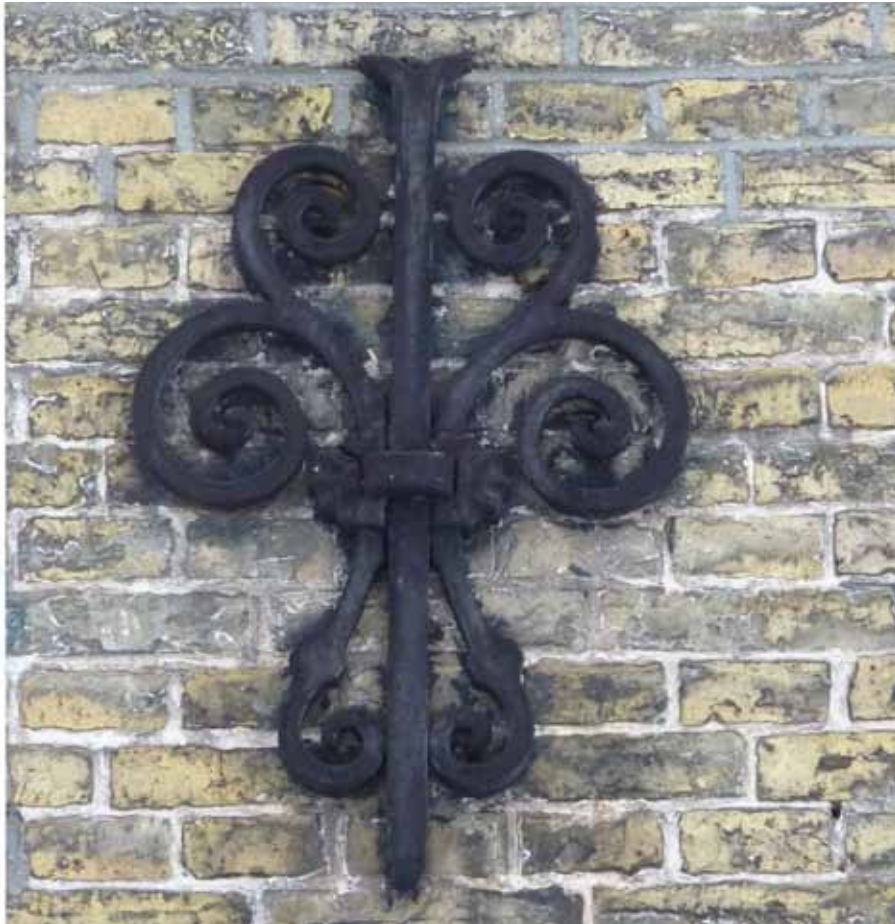
Afbeelding 18. Detail van één van de sierankers. De los aangegoten versieringen van de ankers zijn op verschillende plaatsen niet meer aanwezig.

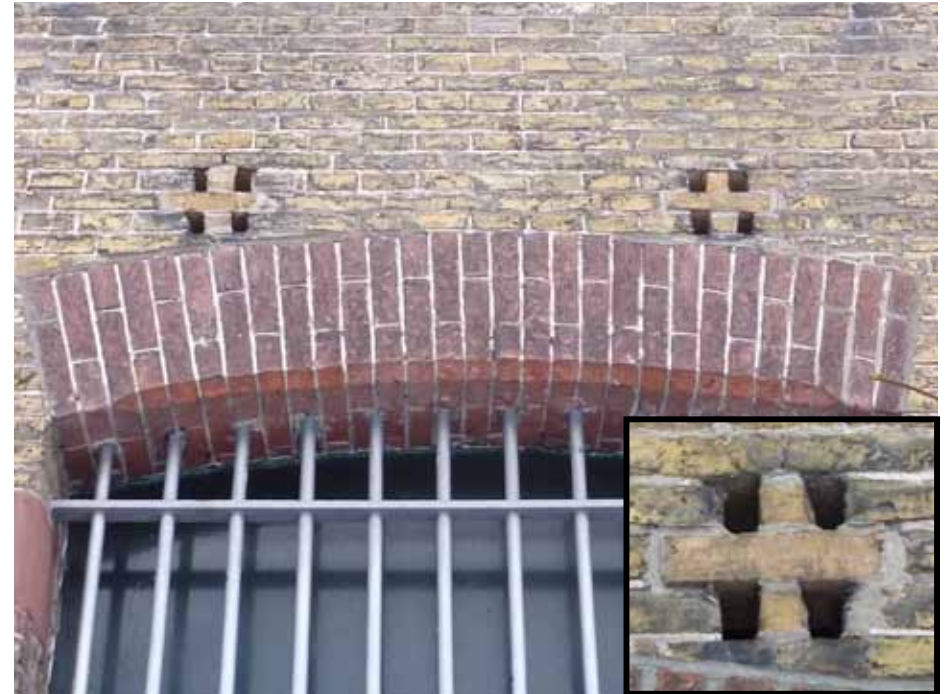
Afbeelding 19. Boven verschillende vensters bevinden vier kleine openingen. Dit is mogelijk één rechthoekige opening geweest, voorzien van een rooster ten behoeve van de ventilatie van de achterliggende vloerconstructie. De horizontale en verticale stenen die de opening in vier delen zijn secundair (zie inzet). Ter plaatse van de twee openingen waar zich in het ontwerp (zie Afbeelding 113) een deur bevond, is de segmentboog aan de onderzijde voorzien van een vellingkant met kapelletjes. Deze vellingkant is bij het tweede - thans - venster rechts van de poort aangeheeld.

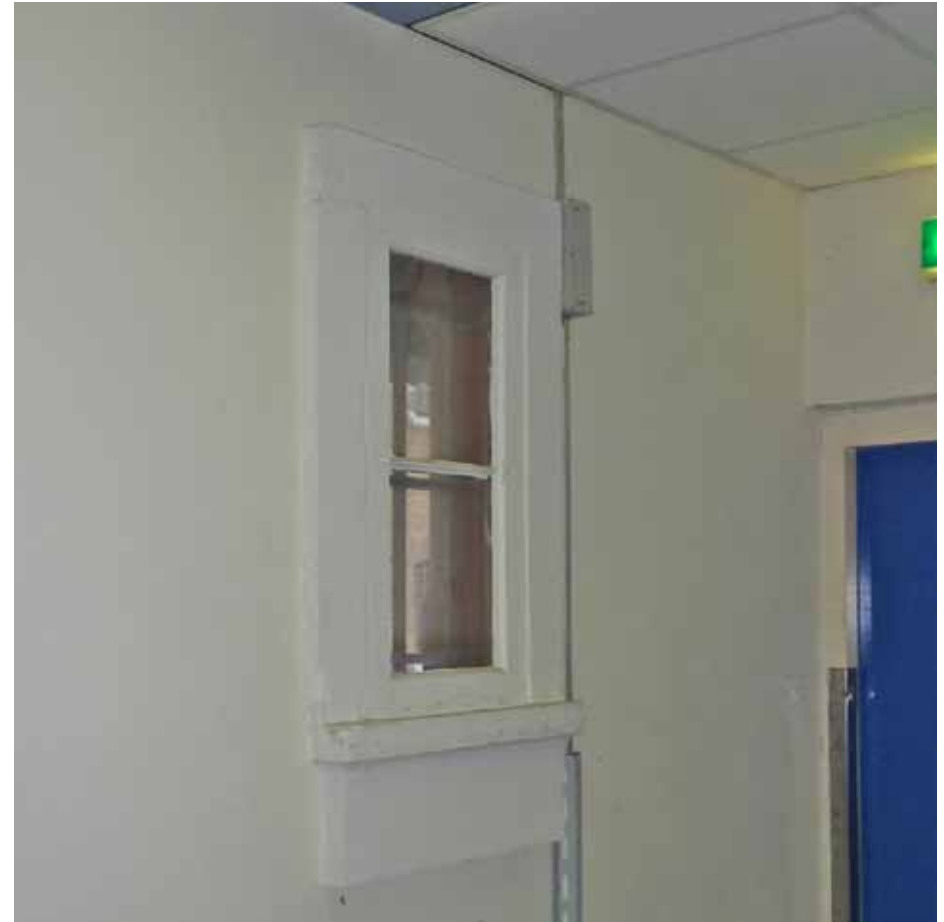
Afbeelding 32. Het kleine venster geheel rechts in de oostwand. De vensterbank, stijlen en bovendorpel komen naar voren ten opzichte van het omringende pleisterwerk. In het ontwerp van Metzelaar bevond zich op deze plaats een privaat, voorzien van een 2 cm dikke portlandcementbepleistering.

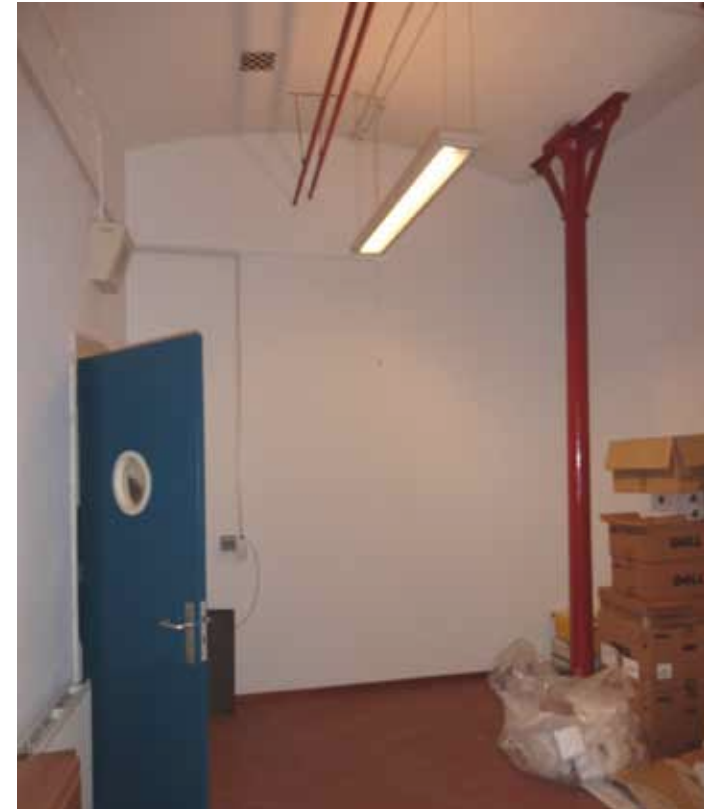
Afbeelding 33. Overzicht van ruimte F0.03 gezien richting het oosten.

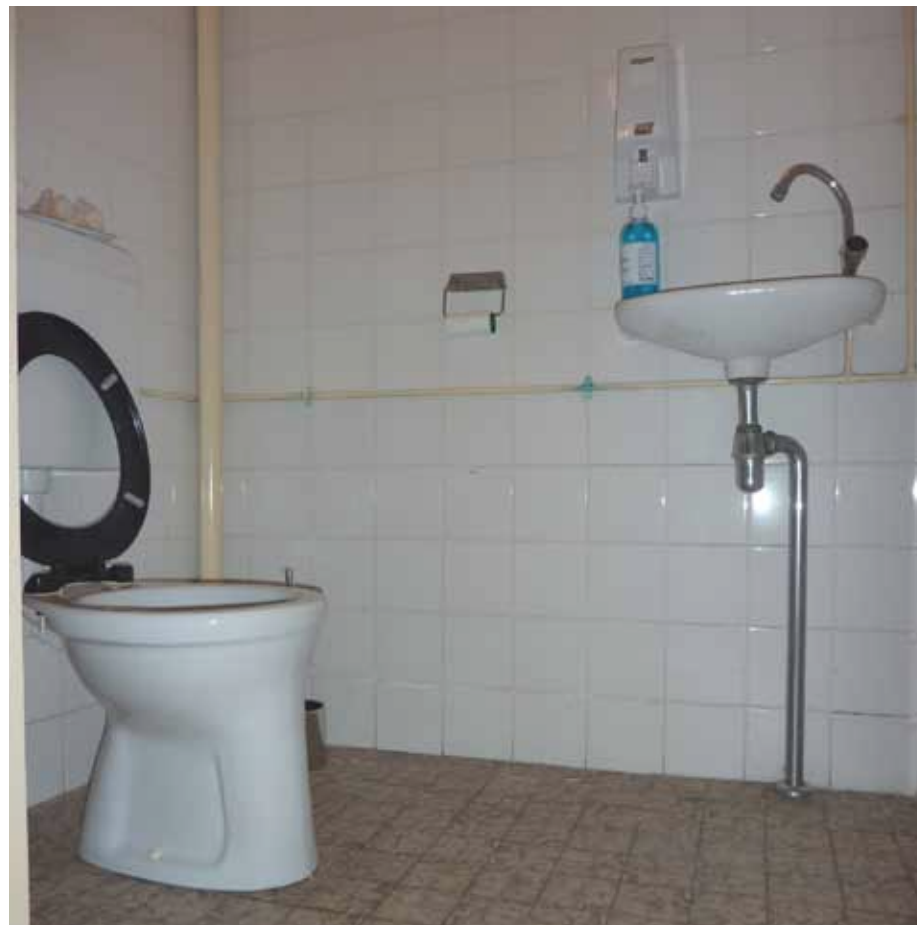
Afbeelding 34. Overzicht van ruimte F0.04 gezien richting het zuiden (gang F0.07).

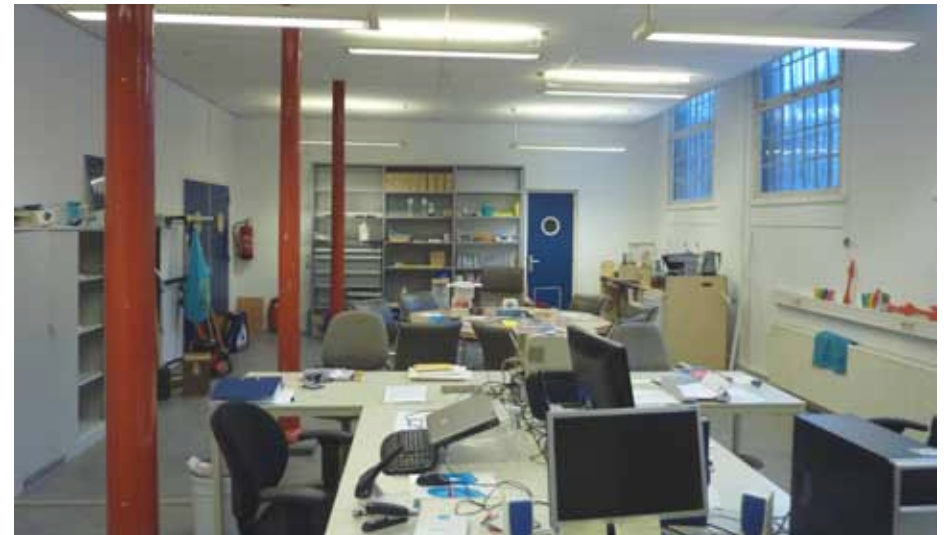
Afbeelding 36. Overzicht van ruimte F0.08 gezien richting het zuiden. De wand links (oostwand) werd in 1988 ingebracht ten behoeve van de huidige indeling. De doorgang naar de toiletten (rechts achterin) werd in dezelfde fase ingebroken, links van een oudere - eveneens secundaire (XXb) - doorgang.

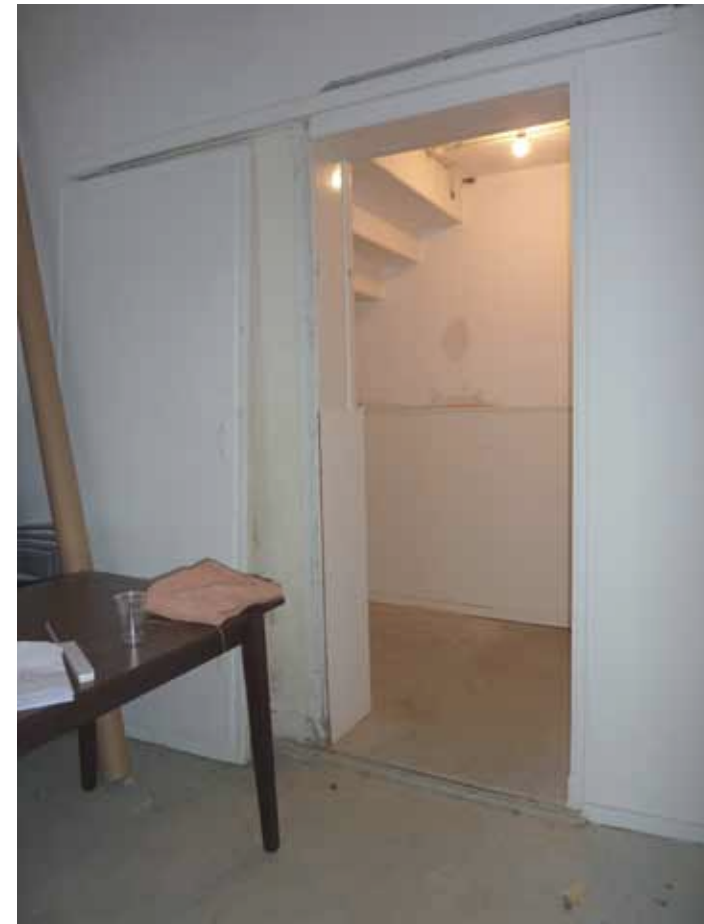
Afbeelding 39. Overzicht van ruimte F0.12 gezien richting het oosten. Het onder het trappenhuis gelegen gedeelte is door middel van een schuifdeur af te sluiten.

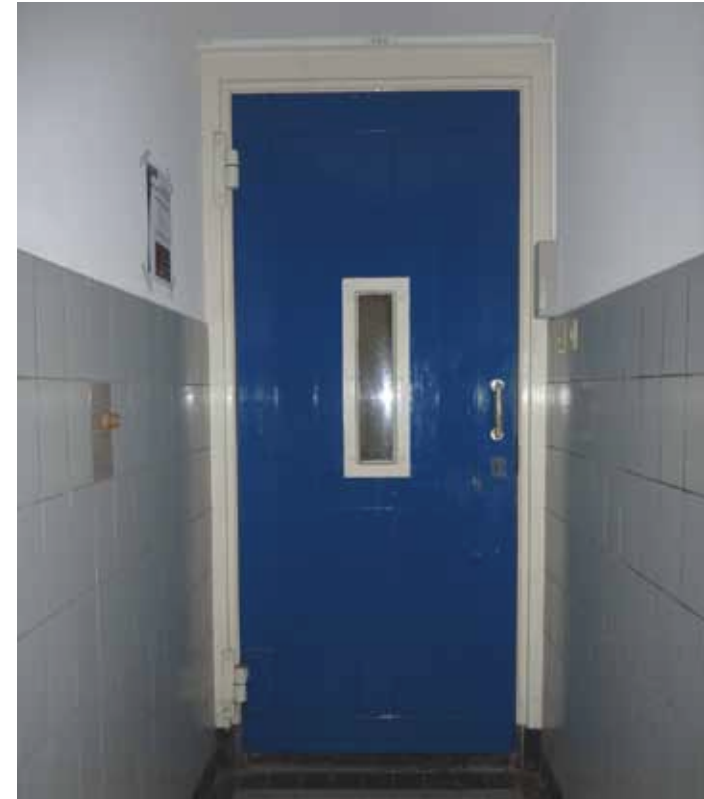
Afbeelding 42. Zicht op de toegangsdeur van het trappenhuis gezien richting het zuiden (poort). Ter plaatse van de rubberen doorstop zijn twee gespikkelde vloertegels aangebracht in het verder lichtgrijze tegellambris.

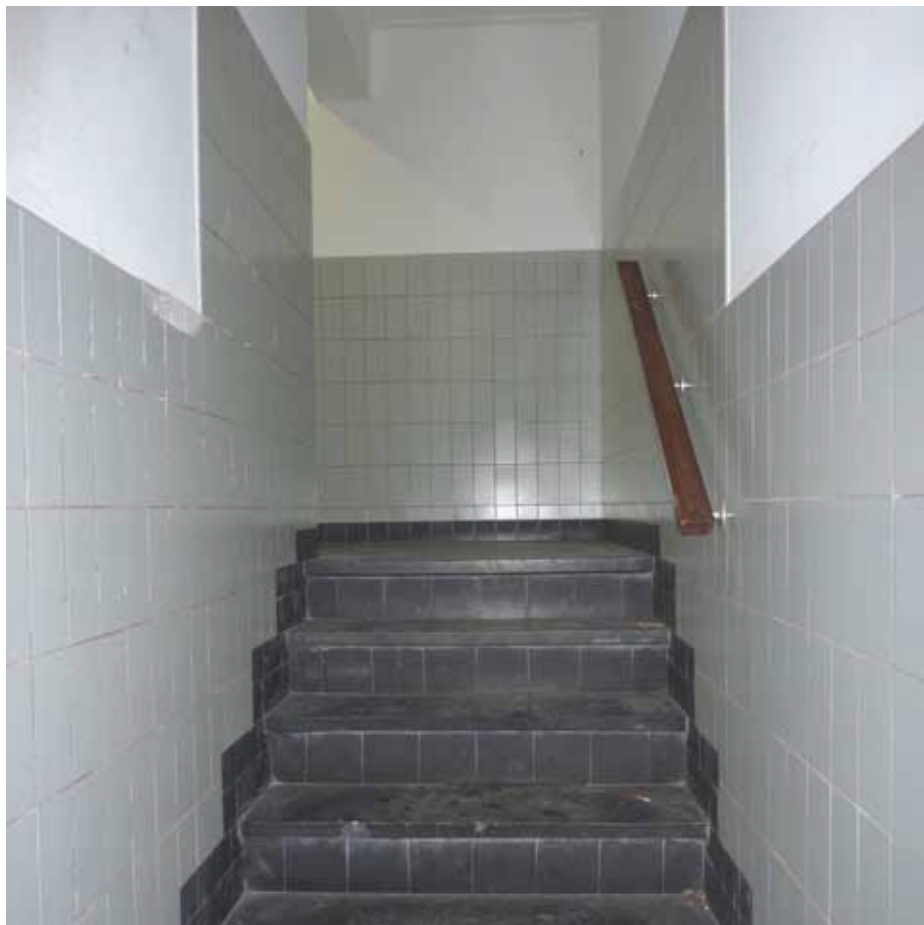
Afbeelding 43. Zicht op de eerste steek en bordes van de trap. Bij het verleggen van de ingang van het trappenhuis (XXb) werd deze steek nieuw aangebracht en aangesloten op de bestaande tweede steek van de trap. (Vergelijk Afbeelding 109 met Afbeelding 124.)

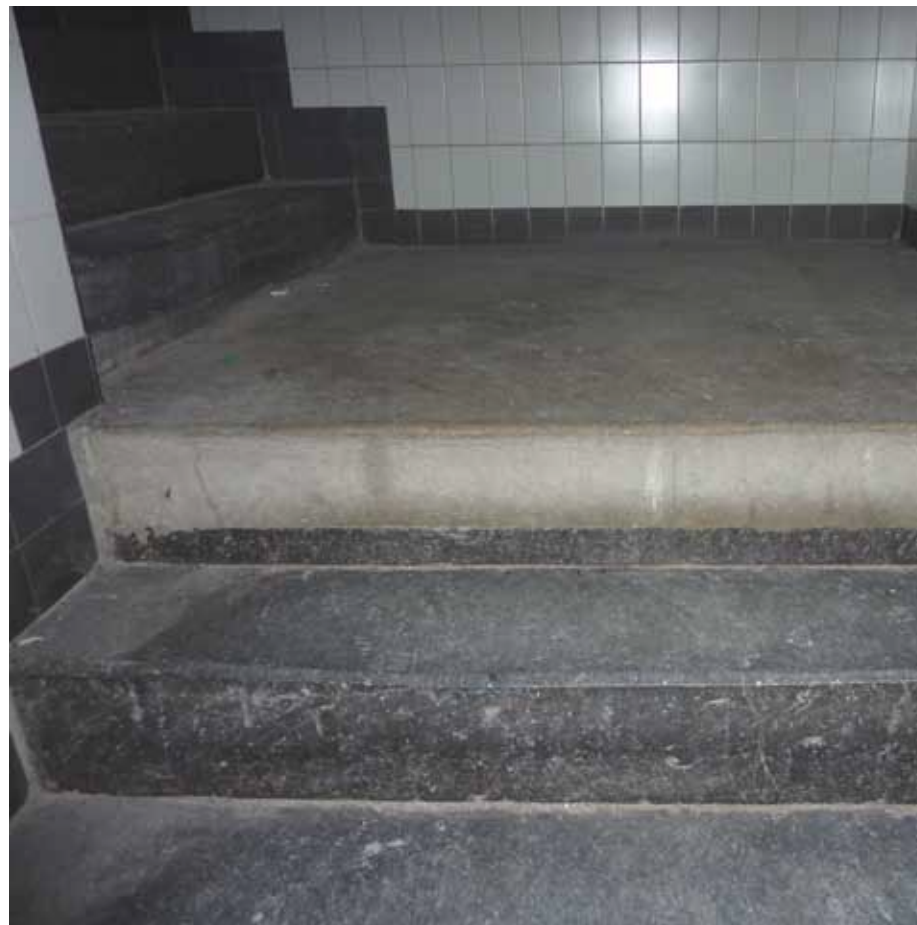
Afbeelding 44. Zicht op het tweede bodes en links de derde steek van de trap. Deze twee steken en bordes bevinden zich op hun oorspronkelijke plaats (1875), maar het bordes werd aangeheeld met beton.

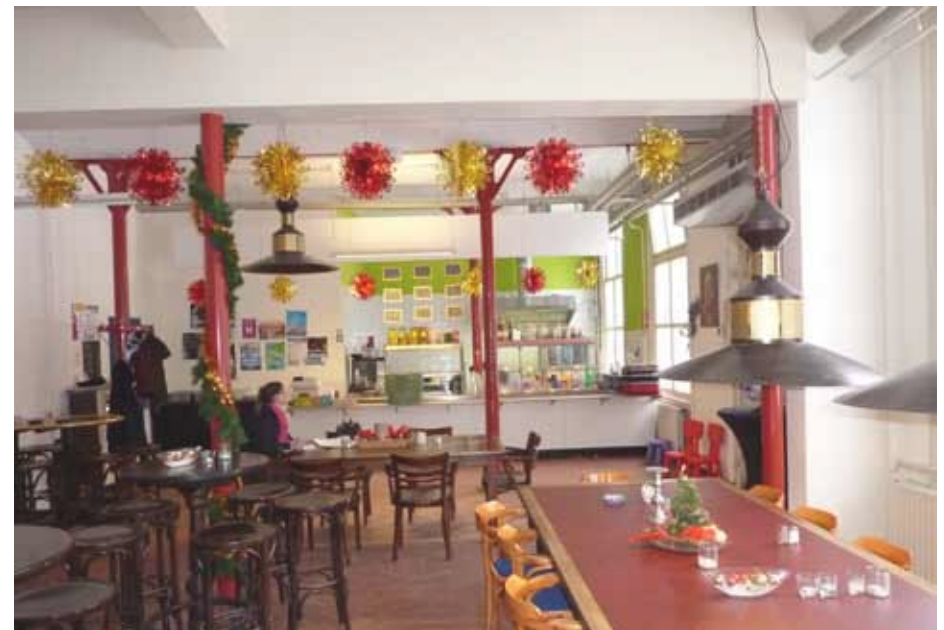
Afbeelding 45. Overzicht van ruimte F0.14 met achterin keuken F0.16, gezien richting het zuiden.

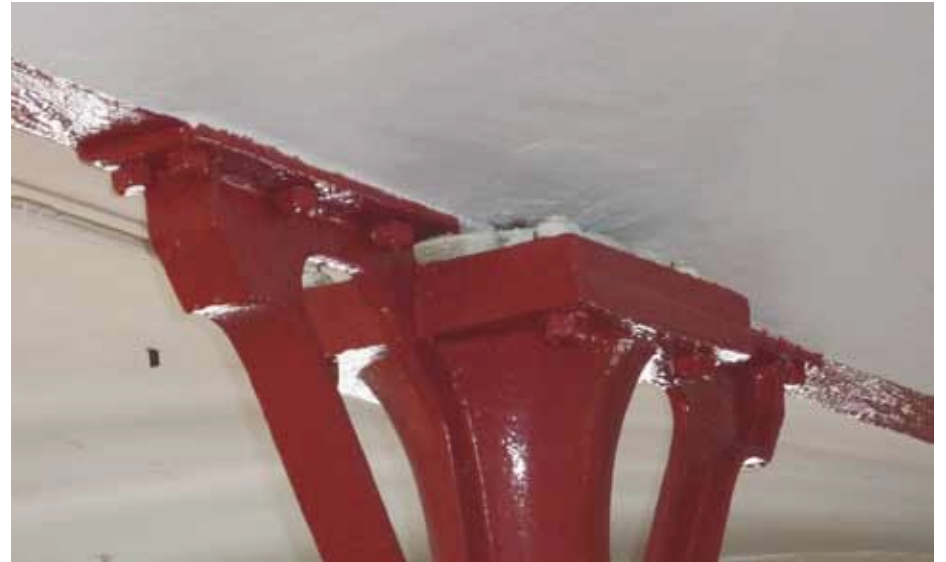
Afbeelding 48. (links) Overzicht van één van de gietijzeren kolommen in ruimte F0.14.

Afbeelding 49. (rechts boven) Detail van voorgaande afbeelding met daarop de aansluiting van de consoles op het stalen bint.

Afbeelding 50. (rechts onder) Onderdetail van de kolom. Het hardstenen basement meet 40 x 40 cm en is voorzien van vellingkanten. De achthoekige stalen voetplaat heeft een doorsnede van 21 cm en de doorsnede van de kolom is 15 cm.

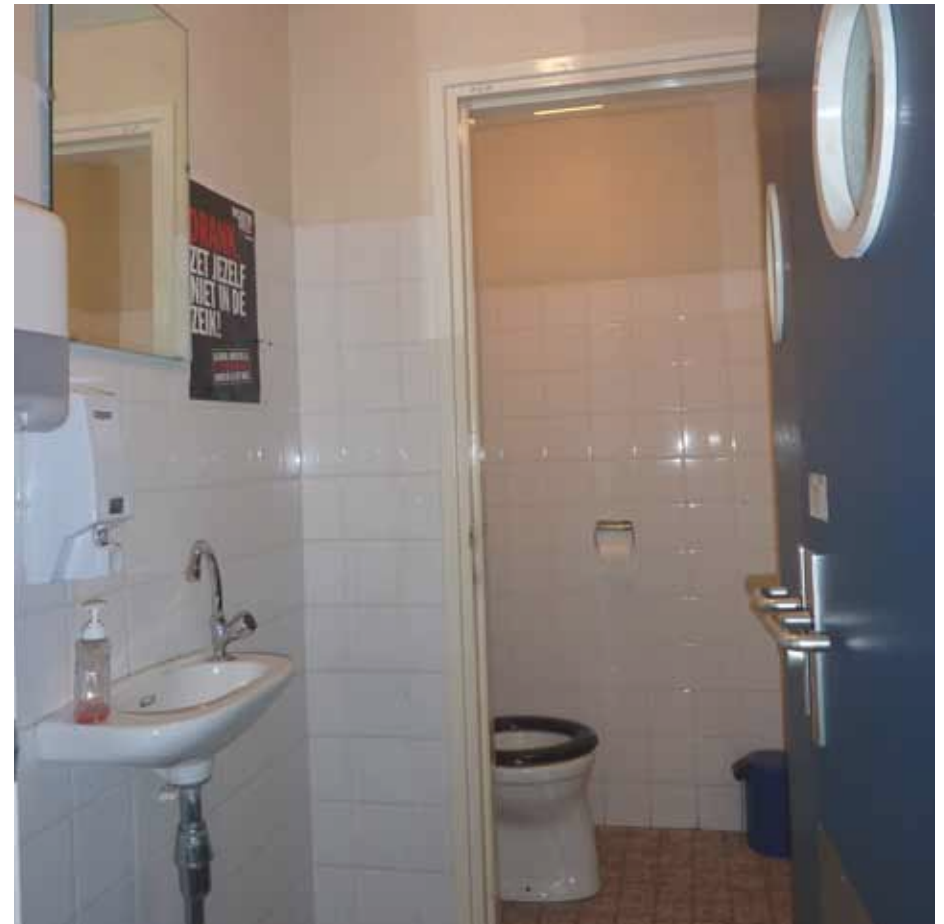
Afbeelding 52. Overzicht van één van de twee toiletten met voorruimte.

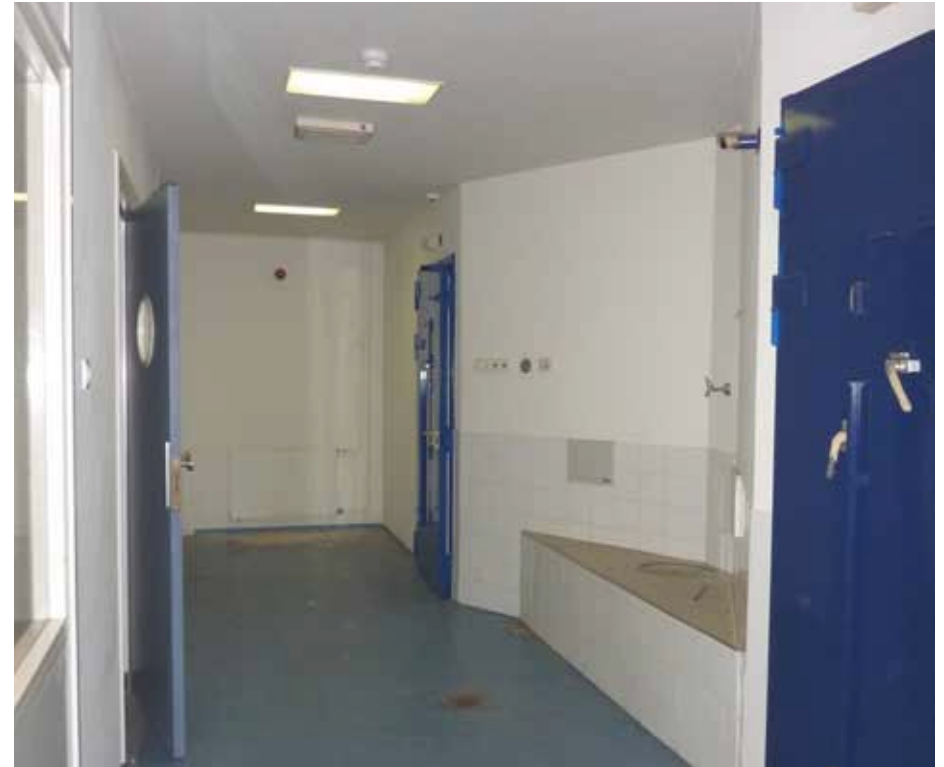
Afbeelding 53. Overzicht van de gang A0.41 gezien richting het westen. Aan de noordzijde bevinden zich twee isoleercellen. Links van de gang (zuidzijde) zijn drie ondersteunende ruimten gerealiseerd met van oost naar west een personeelsvertrek, een doucheruimte en een berging.

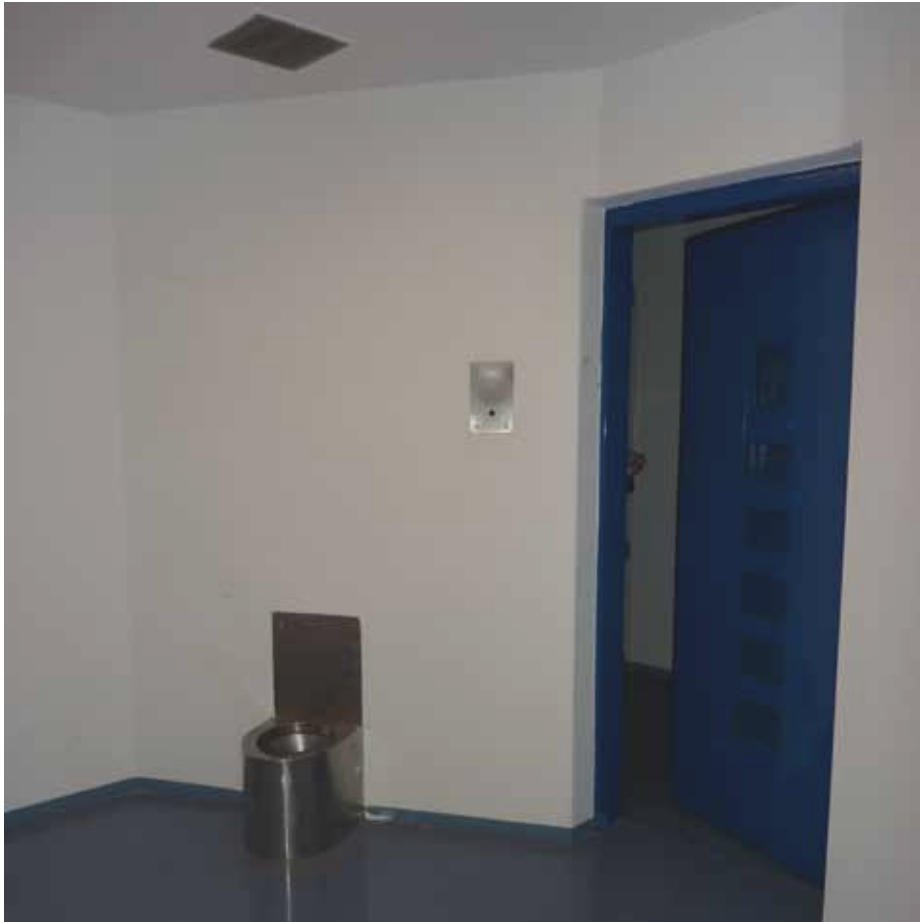
Afbeelding 54. Interieur van één van de isoleercellen. De inrichting bestaat uit een rvs toilet (1997). De ventilatie en verwarming van de cellen vindt plaats door middel van roosters in het plafond.

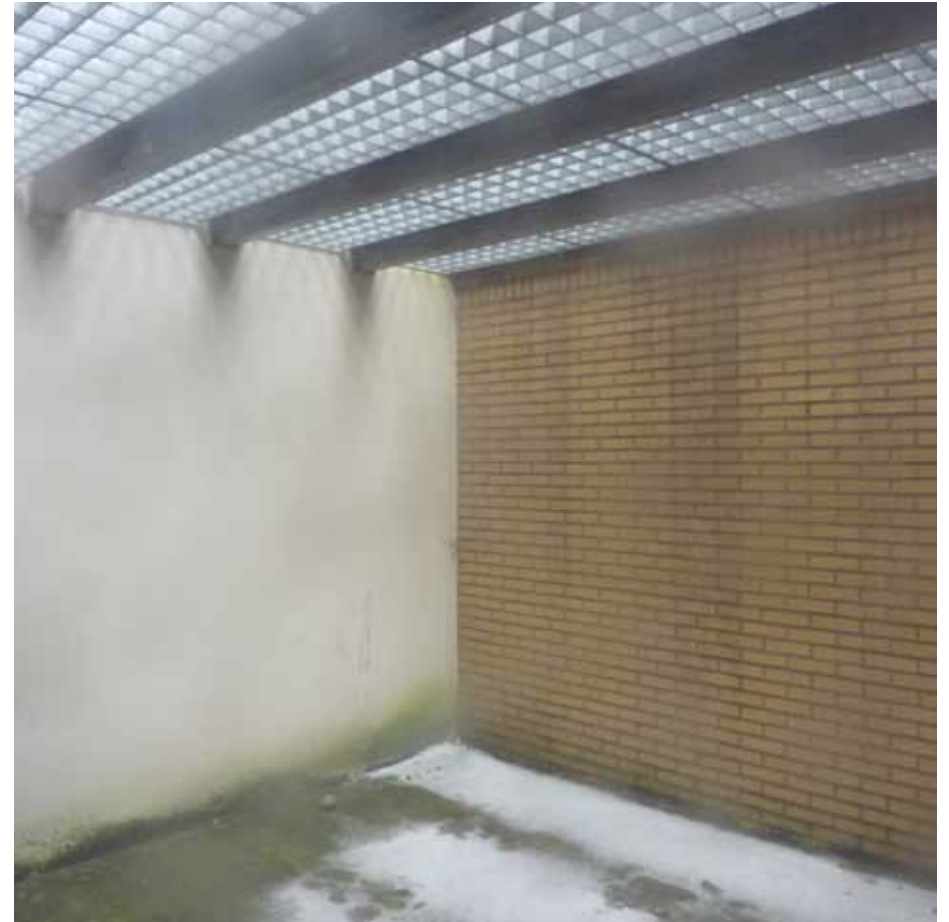
Afbeelding 55. Zicht in de luchtplaats A0.40. De ruimte is aan de bovenzijde afgedekt door middel van roosters.

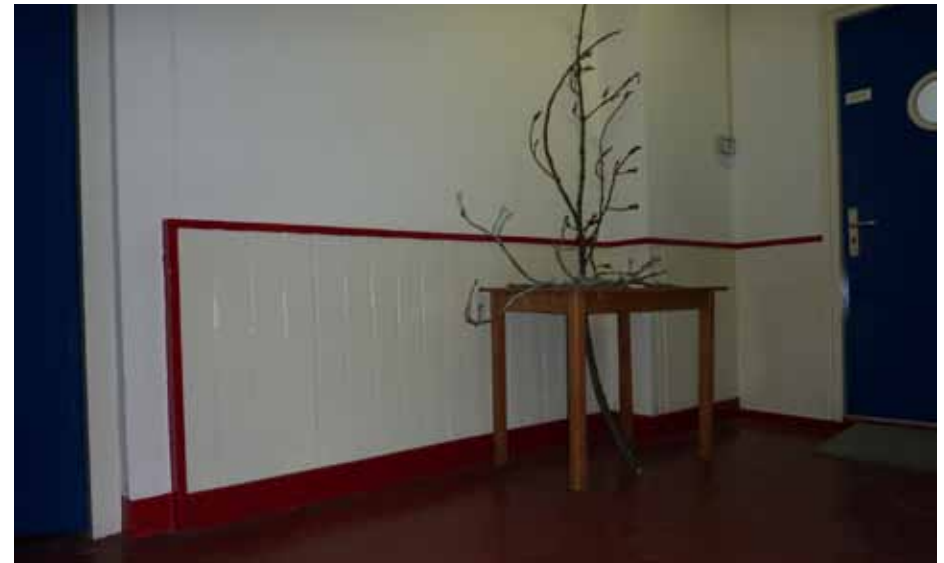
Afbeelding 56. Zicht op de lambrisering rechts van de doorgang in de zuidwand. De houten kraaldelen bezitten een werkende breedte van 11,5 cm en zijn tevens in verschillende ruimten aan de westgevel aangebracht.

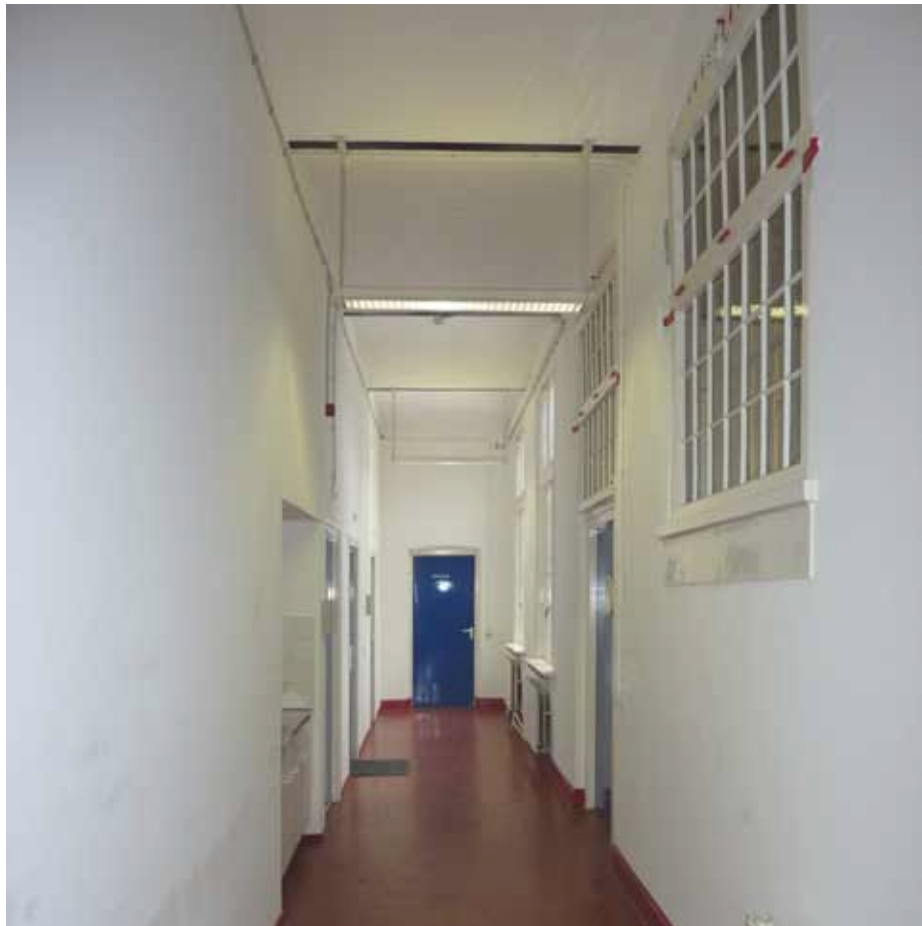
Afbeelding 57. Overzicht van ruimte F1.08 gezien richting het noorden. Ter plaatse van de derde vensteras van links is de borstwering doorgebroken en zijn de onderste ruiten en onderdorpel van het venster verwijderd ten behoeve van een toegangsdeur (1988) naar de verbindingsgang met bouwdeel F.

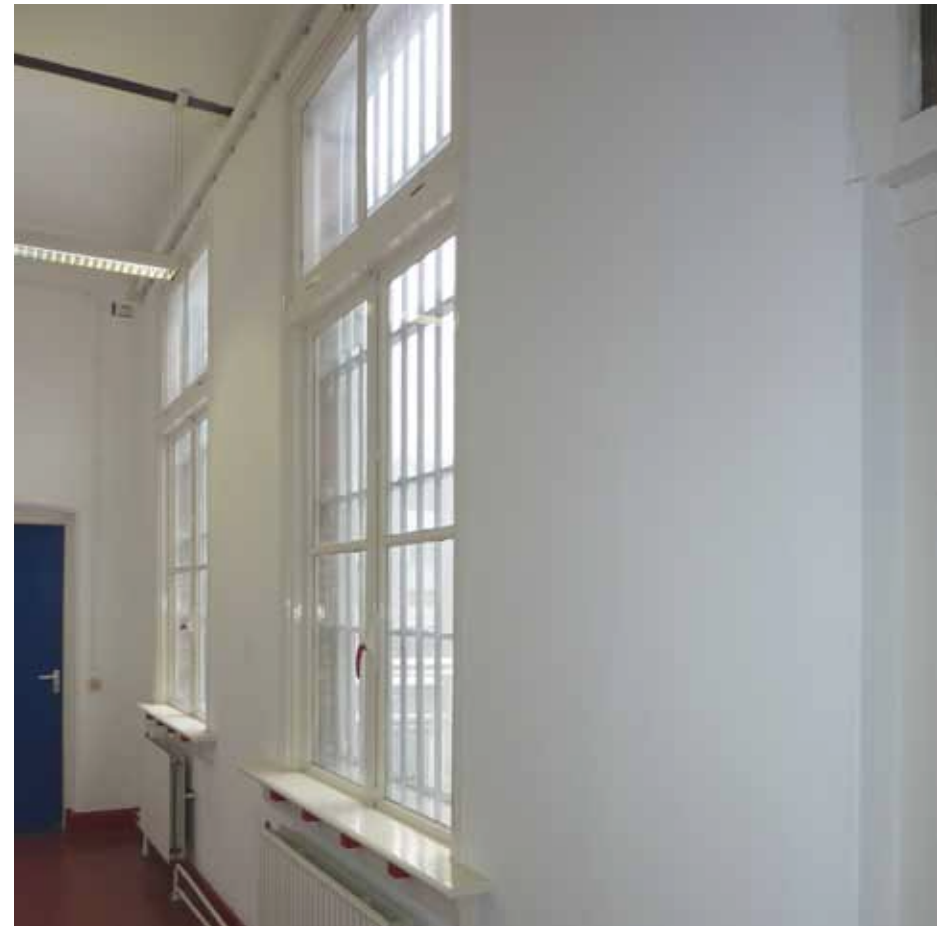
Afbeelding 58. Zicht op het linker deel van de oostwand. De vensters zijn verlengd (XXc) (zie Afbeelding 7), voorzien van 2-ruits stopramen aan de onderzijde en 2-ruits kleppende bovenramen. De houten vensterbanken op houten klosjes zijn geplaatst op de - vermoedelijk - lager herplaatste hardstenen onderdorpels.

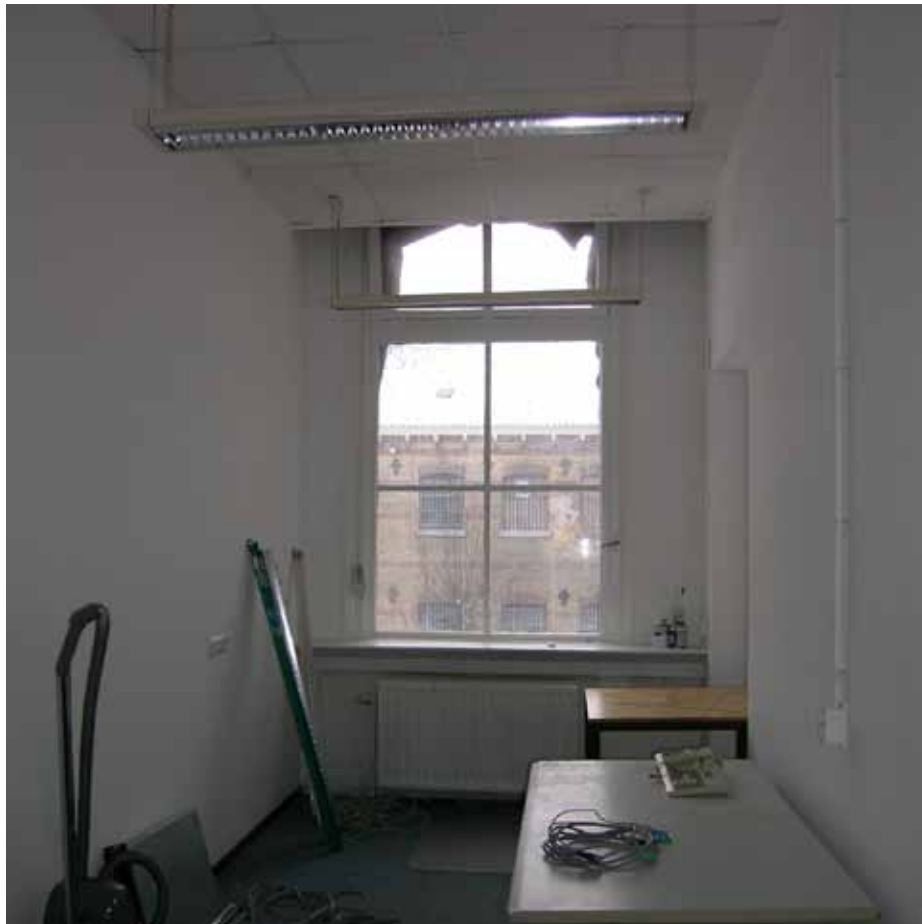
Afbeelding 59. Overzicht van ruimte F1.10 gezien richting het westen. De nis rechts is een dichtgezette (1957) opening naar de voormalige archiefruimte. Het oorspronkelijke schuifvenster werd vervangen (1957) door een 4-ruits vast onder- en 2-ruits naar binnen kleppend bovenraam. Het raam is te openen door middel van de wartel op de rechter stijl.

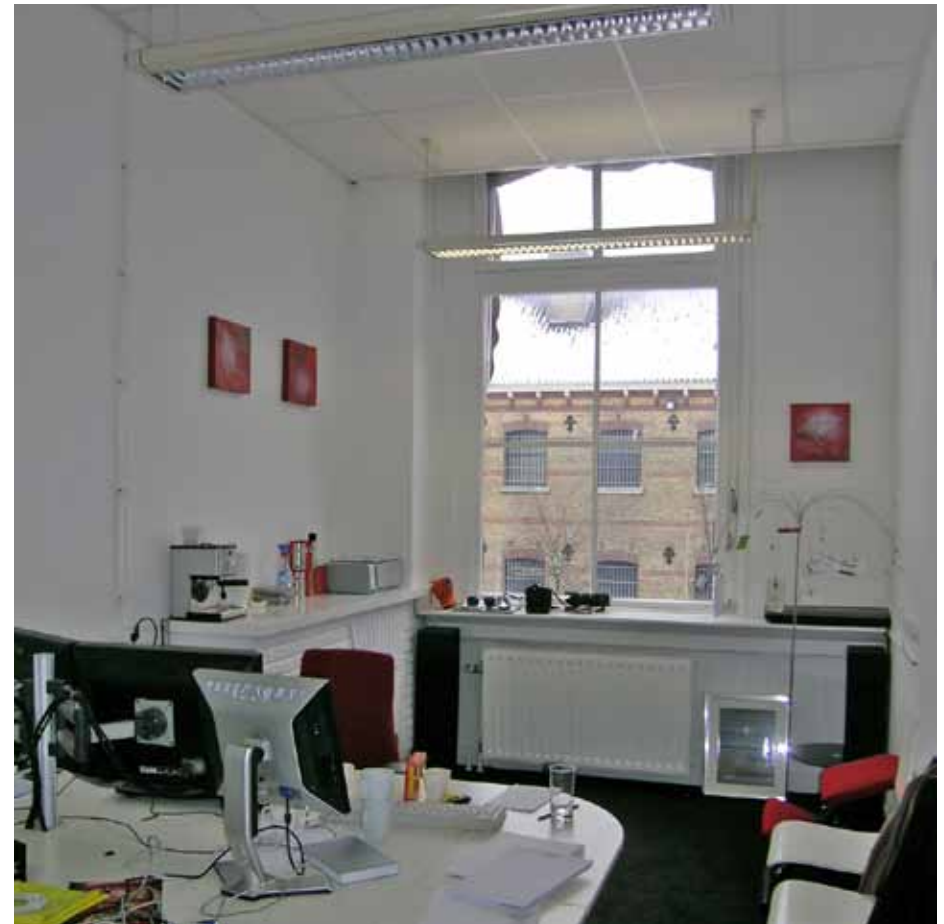
Afbeelding 60. Overzicht van ruimte F1.11 gezien richting het westen. Ook in deze ruimte werd het schuifraam vervangen, waarbij de beleglatten werden teruggeplaatst. In de zuidwesthoek bevindt zich een gemetselde schouw (1957).

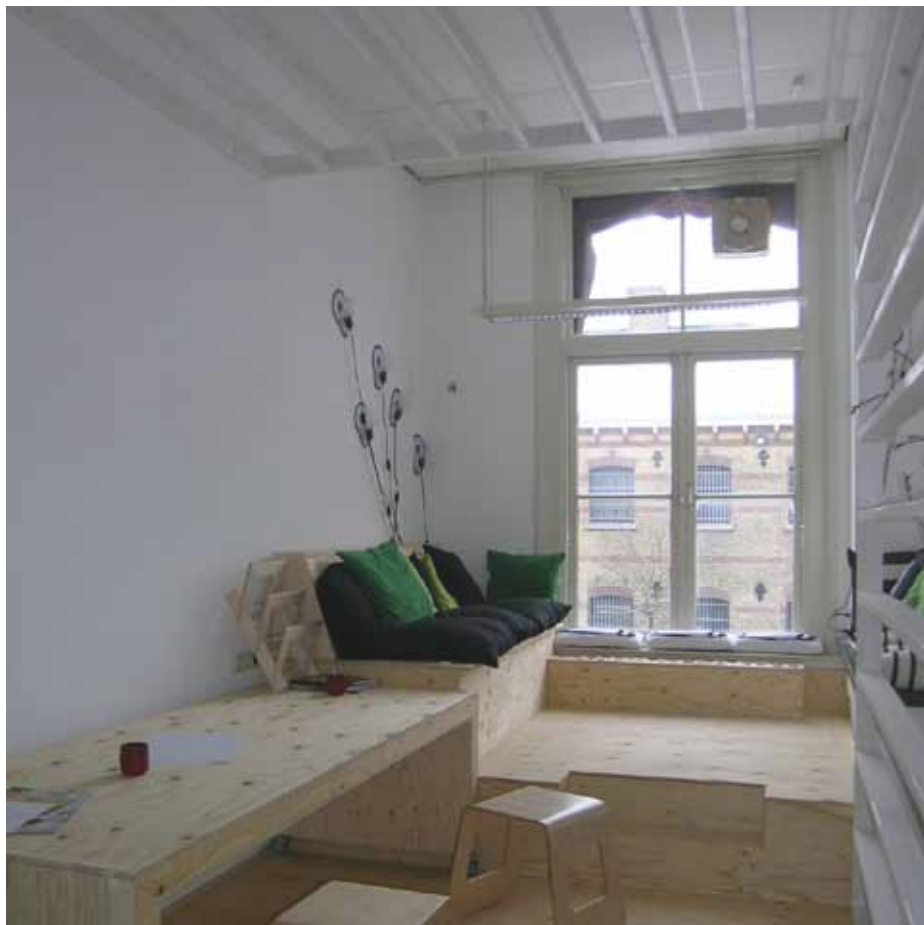
Afbeelding 61. Overzicht van ruimte F1.12. Het onderraam werd hier vervangen door 2-ruits stolpramen. De inrichting uit multiplex platen is door de huidige gebruikers aangebracht.

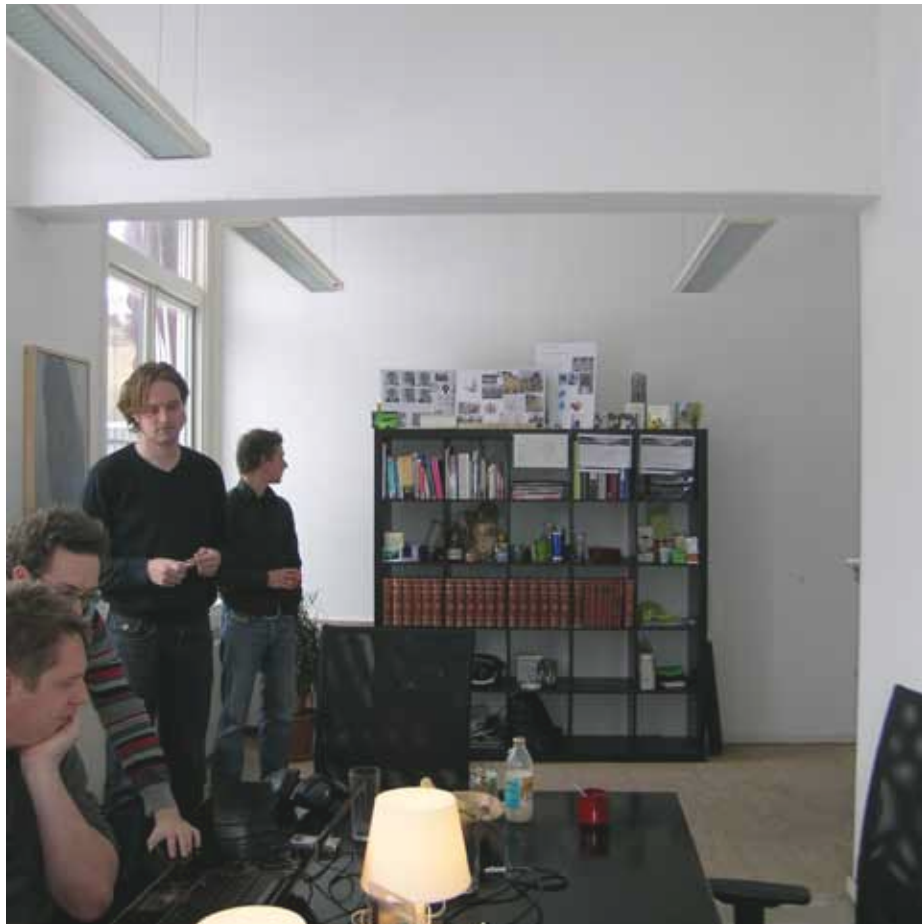
Afbeelding 64. Overzicht van ruimte F1.15 gezien richting het noorden. De tussenwand werd in 1988 doorgebroken, maar in de detaillering van de vensters is nog af te lezen dat beide ruimten oorspronkelijk een verschillend afwerkingsniveau bezaten (vergelijk Afbeelding 64 en Afbeelding 66).

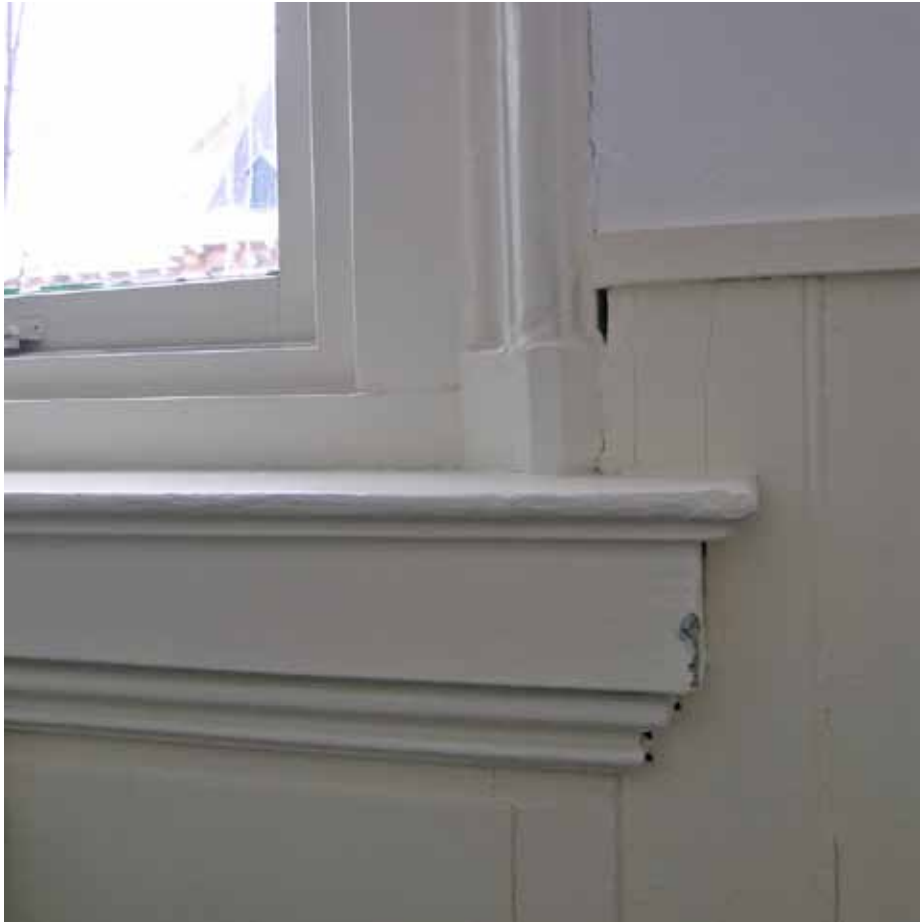
Afbeelding 66. Detail van de rechter onderhoek van één van de twee vensters in het zuidelijke deel van ruimte F1.15. Het onderraam van het oorspronkelijke schuifvenster werd vervangen door twee stolpramen. De architraven en vensterbank werden herplaatst, de lambrisering onder het venster paste men aan. De oorspronkelijke uitvoering van de lambrisering is in een aantal ruimten van bouwdeel G nog aanwezig.

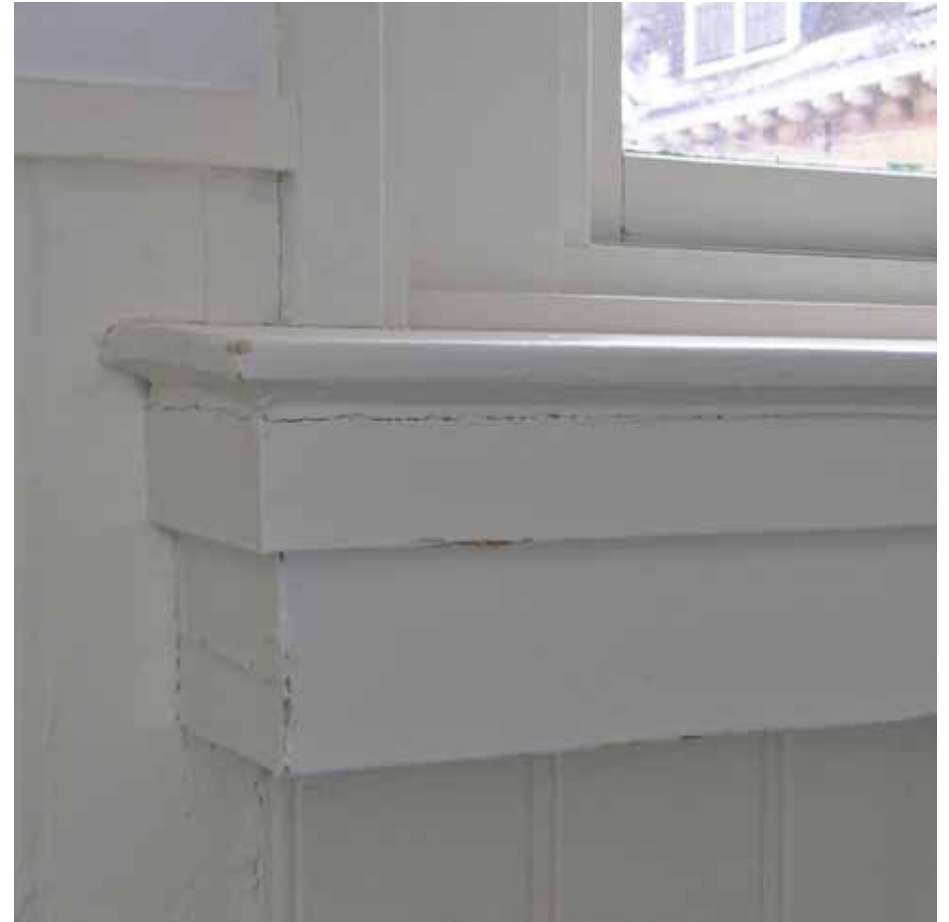
Afbeelding 67. Detail van de linker onderhoek van het venster in het noordelijke deel van ruimte F1.15. Ook hier werd het schuifvenster gewijzigd, maar de detaillering van de architraven en vensterbank zijn eenvoudiger. Dit houdt waarschijnlijk verband met de oorspronkelijke functie van de ruimte (zie Afbeelding 111).
