BLOKHUISPOORT te LEEUWARDEN

Bouwdeel E

Bouwhistorische documentatie

Vlaardingerbroek & Wevers - Utrecht, juni 2010

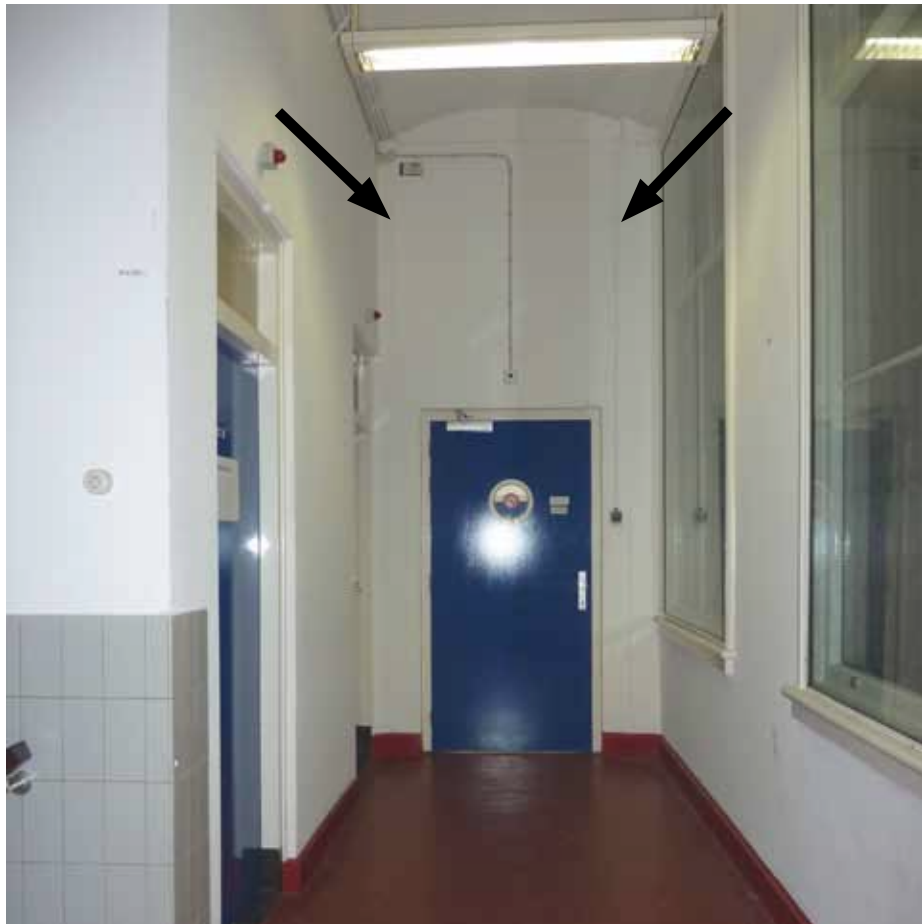
In de *noordwand* zijn links en rechts lijnen te onderscheiden die door middel van een - voormalig - kapelletje overgaan in het bovenliggende metselwerk. De doorgang (1988) met 'patrijspoortdeur' is geplaatst in het muurwerk (1988?) tussen deze lijnen, waarover de gecementeerde plinten zijn doorgezet (zie Afbeelding 68).

Afbeelding 68. Overzicht van het eerste deel van ruimte F1.20, gezien richting het noorden. Links zijn de tegels van het trappenhuis F0.13 zichtbaar. De noordwand bezit twee lijnen (aangegeven door middel van de twee pijlen) die een voormalige doorgang met vellingkanten en kapelletjes aangeven. De invulling en de deur werden in 1988 aangebracht.

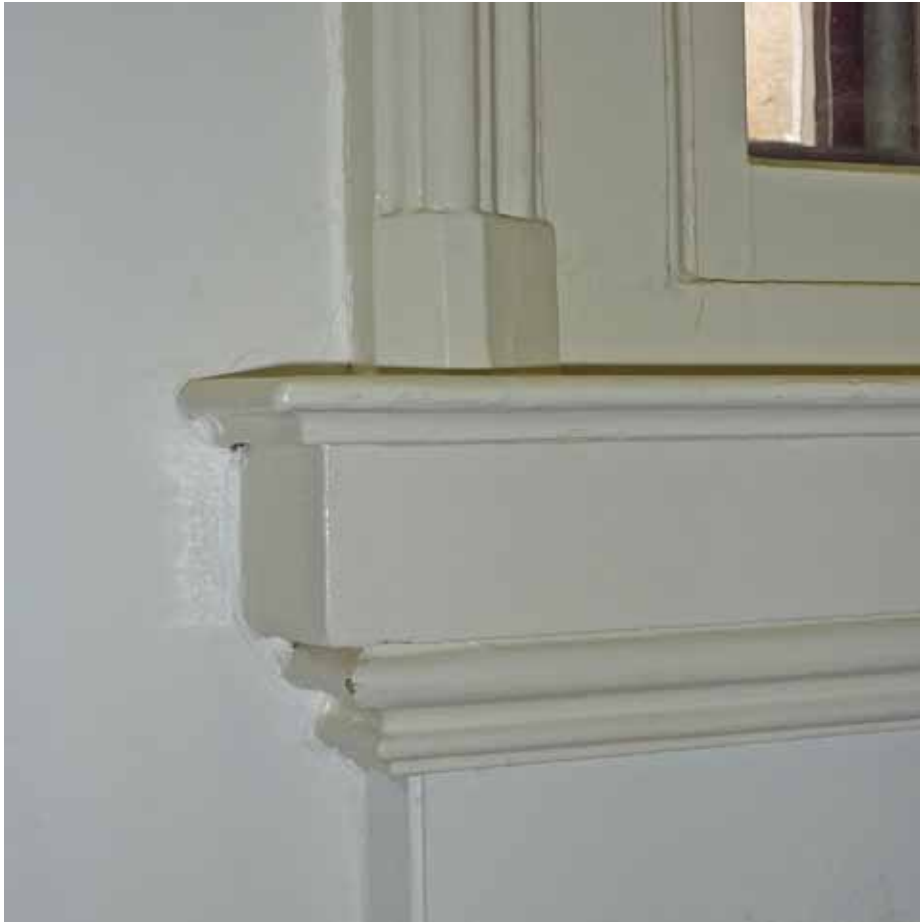
Afbeelding 70. Detail van de rechter onderhoek van de samengestelde pui. In tegenstelling tot de sobere detaillering van de vensters op de begane grond, is dit venster voorzien van architraaflijsten en een vensterbank met rijkere profilering. De borstwering was voorzien van een houten lambrisering (zie pagina 13), die nu is voorzien van een triplex omtimmering.

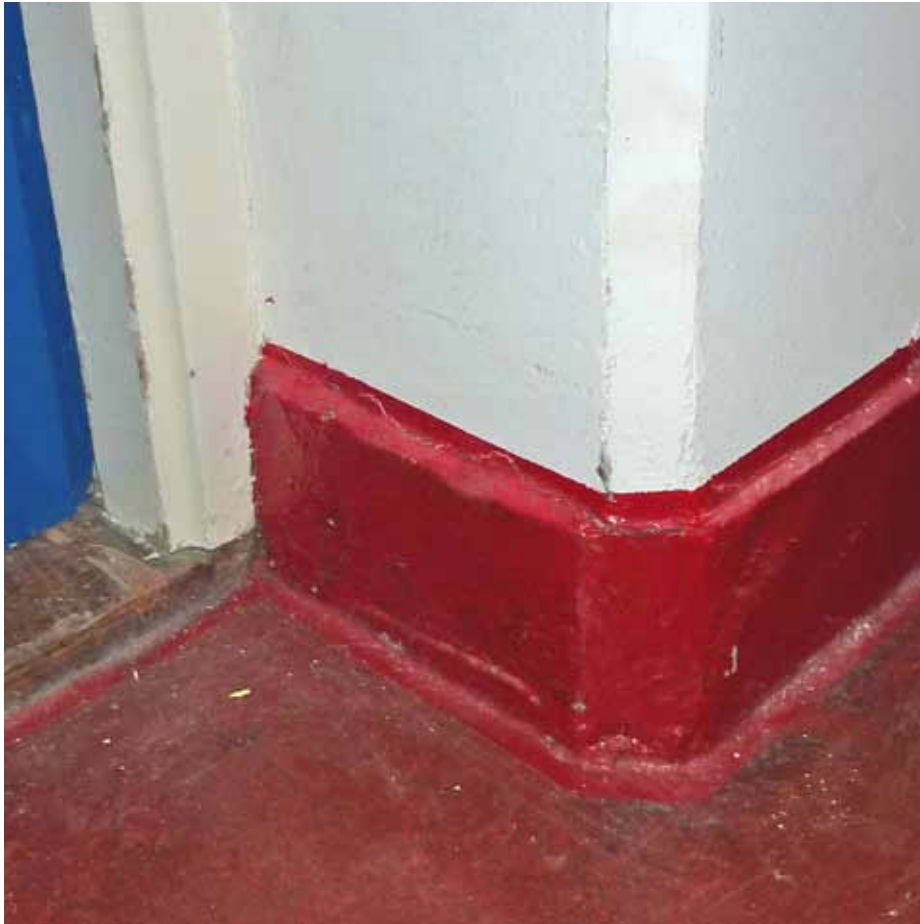
Afbeelding 72. Detail van de rechter onderhoek van de linker deur in de westwand in het zuidelijke deel van de gang. Dit kozijn (XXb) werd in een oudere doorgang (1875) geplaatst. De kozijnstijlen werden voorzien van een hol profiel en zonder neuten op de houten dorpel geplaatst.

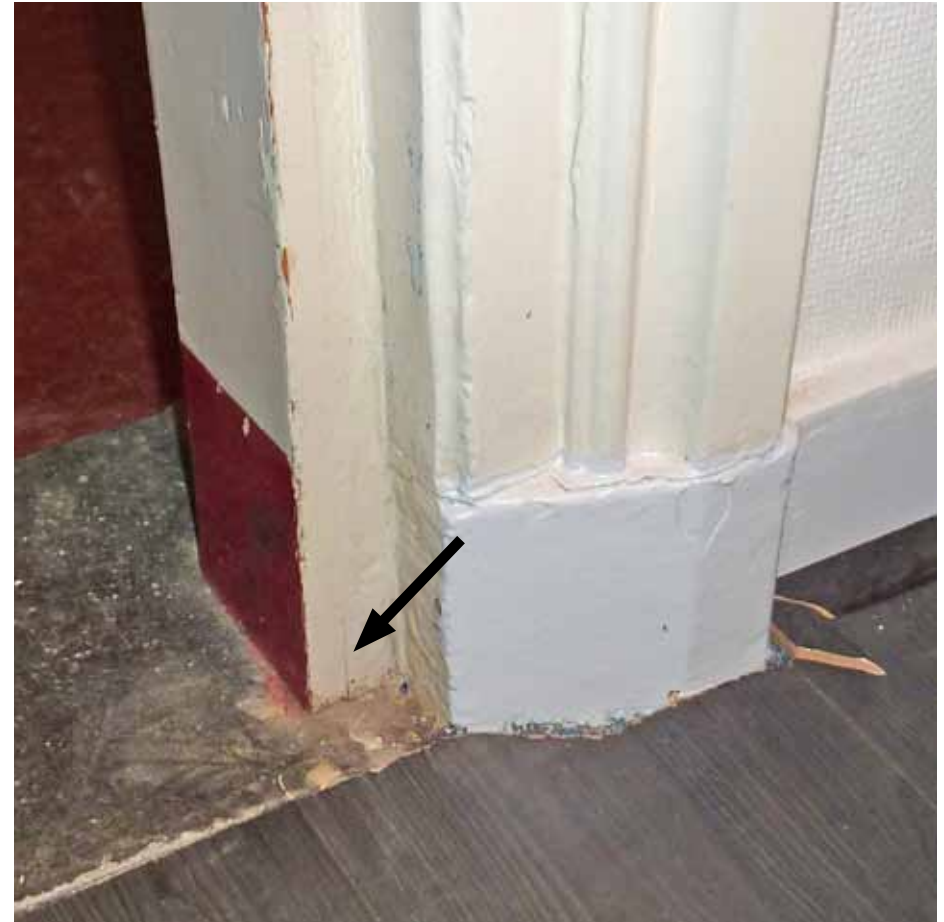
Afbeelding 82. Detail van de onderzijde van de rechter kozijnstijl van de toegangsdeur op de voorgaande afbeelding. Het kozijn is voorzien van geprofileerde lijsten en houten neuten. De sponning van het kozijn is secundair opgedikt.

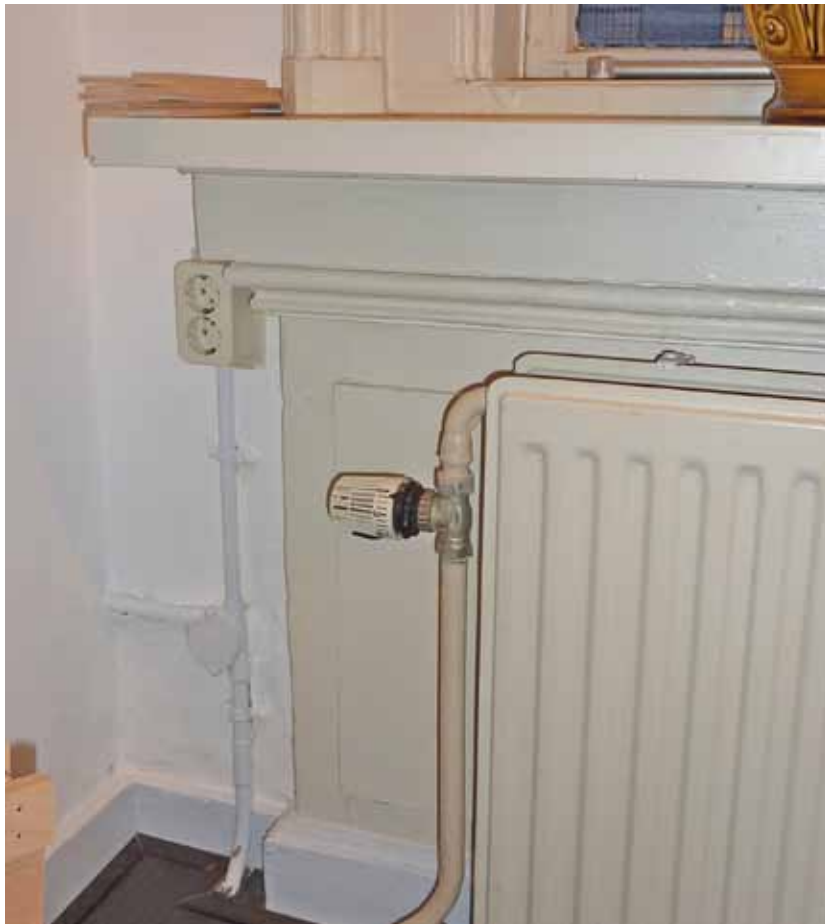
Afbeelding 83. Detail van de onderzijde van het linker venster in de westwand. De lambriseringen onder de vensters zijn afkomstig uit de bouwtijd (1875), maar het bovenste deel van de vensterbank en het vlakke triplex paneel zijn secundair (1974). Deze ruimte is één van de drie ruimten op de verdieping die van een luxere afwerking werd voorzien. In de voormalige directiekamer (ruimte F1.22) werd de oorspronkelijke betimmering in het derde kwart van de 20^{ste} eeuw verwijderd, maar in de gang en het zuidelijke deel van ruimte F1.15 is deze nog aanwezig (zie Afbeelding 66).

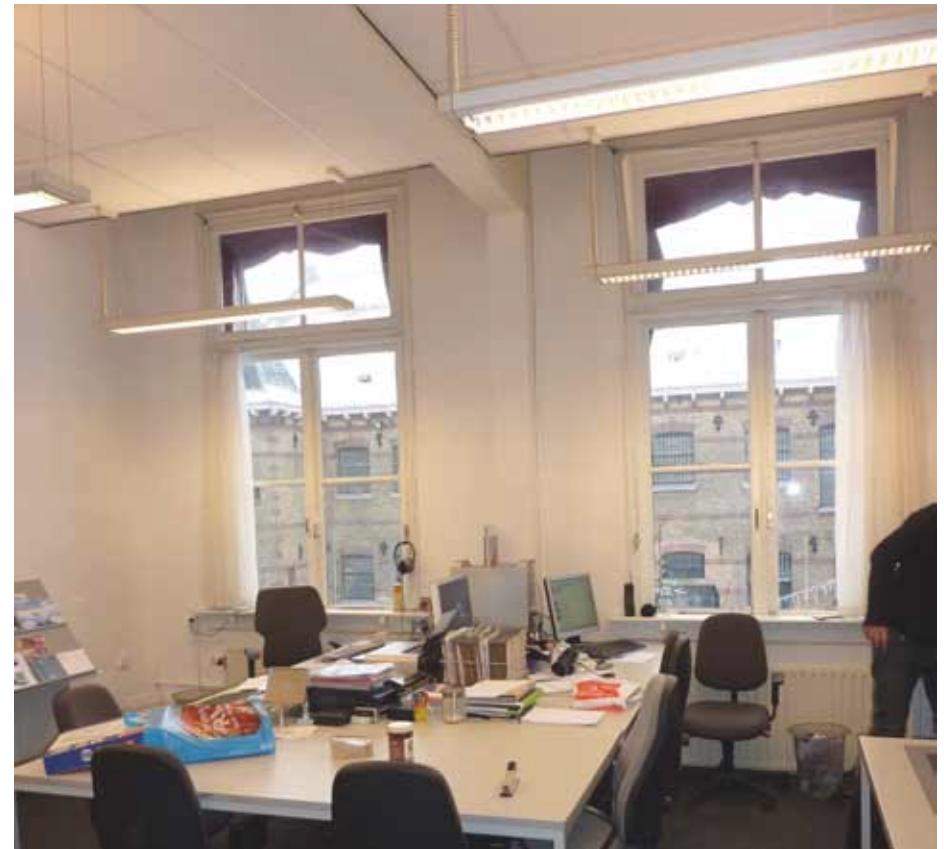
Afbeelding 85. Overzicht van ruimte F1.24 gezien richting het westen. De penant tussen de vensters geeft de plaats van de voormalige tussenwand aan. Doordat het gebruik van de bovenverdieping veranderde, besloot men de tussenwand van twee individuele cellen door te breken (1949) en de hoog geplaatste kleine vensters te verlengen (zie Afbeelding 98 en Afbeelding 113).

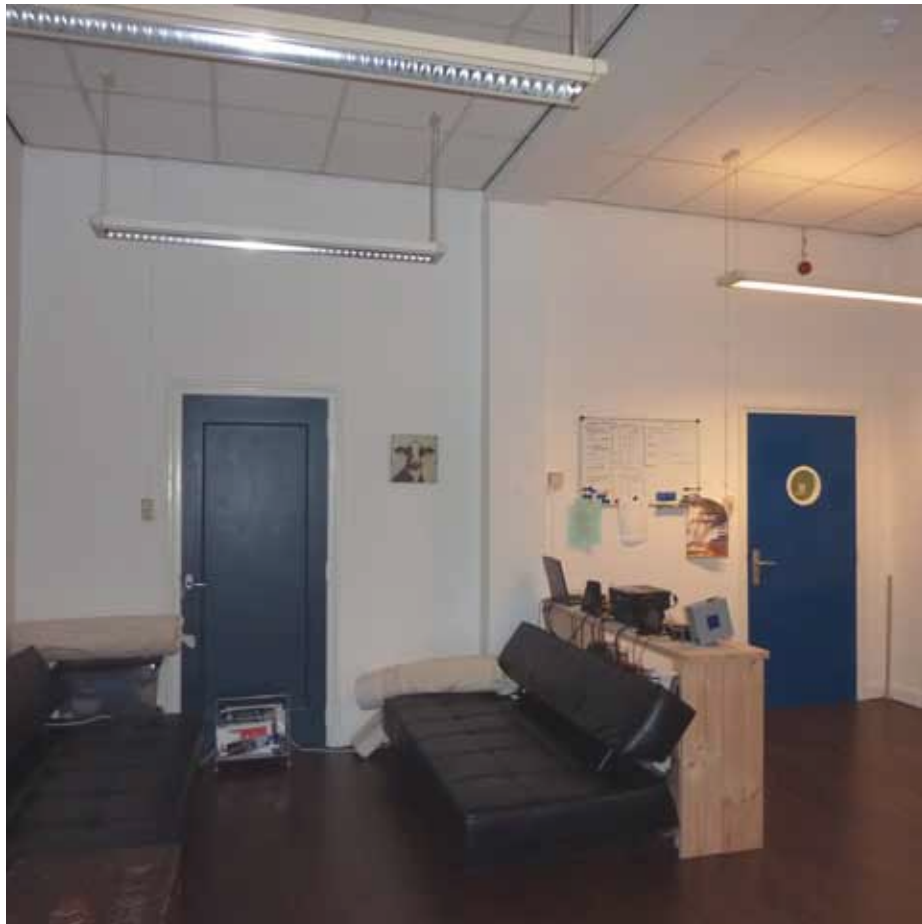
Afbeelding 86. Overzicht van ruimte F1.25 gezien richting het oosten. De toegangsdeur links werd aangebracht tijdens het wijzigen van de individuele cellen (1948), de deur rechts in 1988.

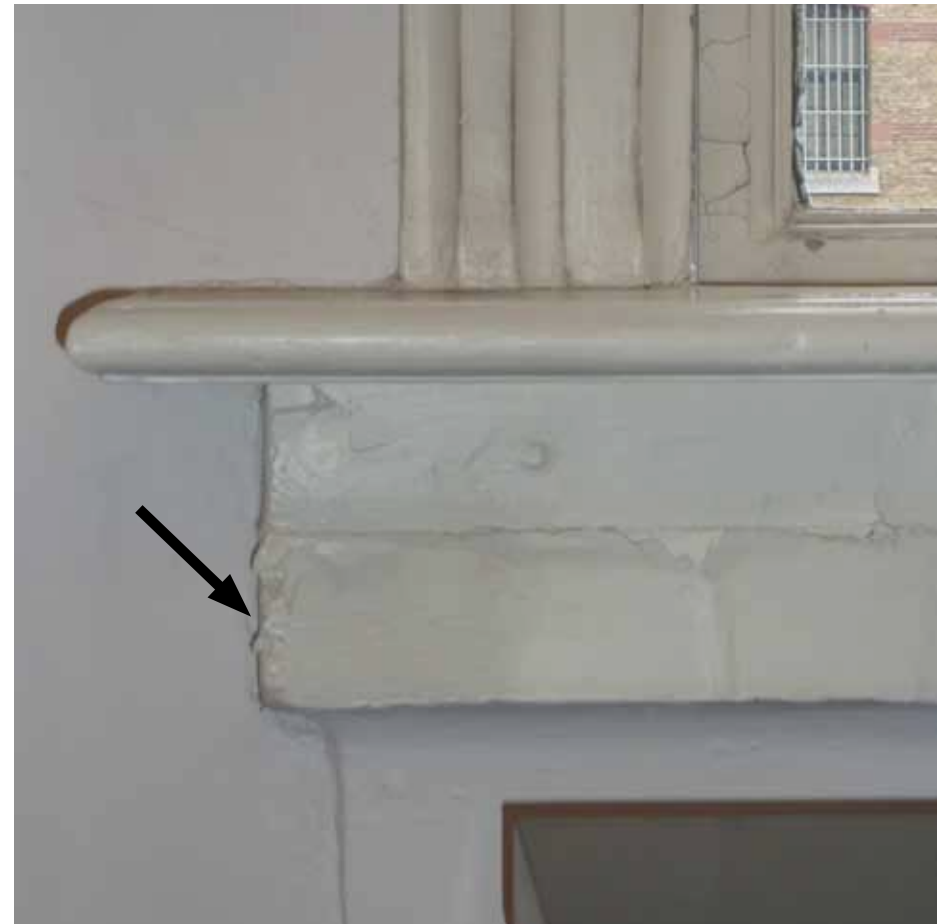
Afbeelding 87. Detail van de linker onderhoek van één van de vensters. De hoog geplaatste kleine vensters in de ruimten F1.24 en F1.25 werden verlengd (1949, zie Afbeelding 113), waarbij de huidige kozijnen, lijsten en vensterbanken werden aangebracht. De hardstenen onderdorpel (pijl) werd hierbij vermoedelijk herplaatst.

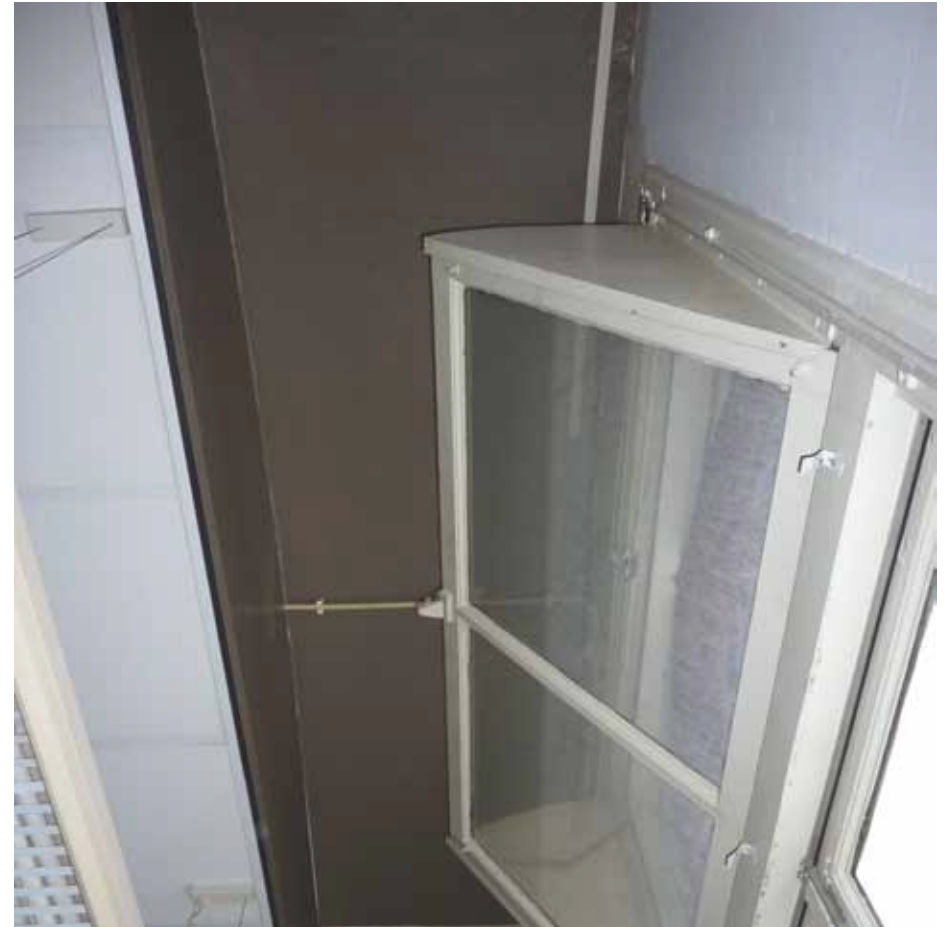
Afbeelding 89. Detail van één van de vensters in de westgevel. Het systeemplafond (1988) is niet tot tegen westgevel aangebracht, om de bovenramen van de vensters te kunnen openen. Hier zijn de troggewelven nog in het zicht. Enkel het valraam van het rechter venster in ruimte F1.24 is voorzien van een geleiding.

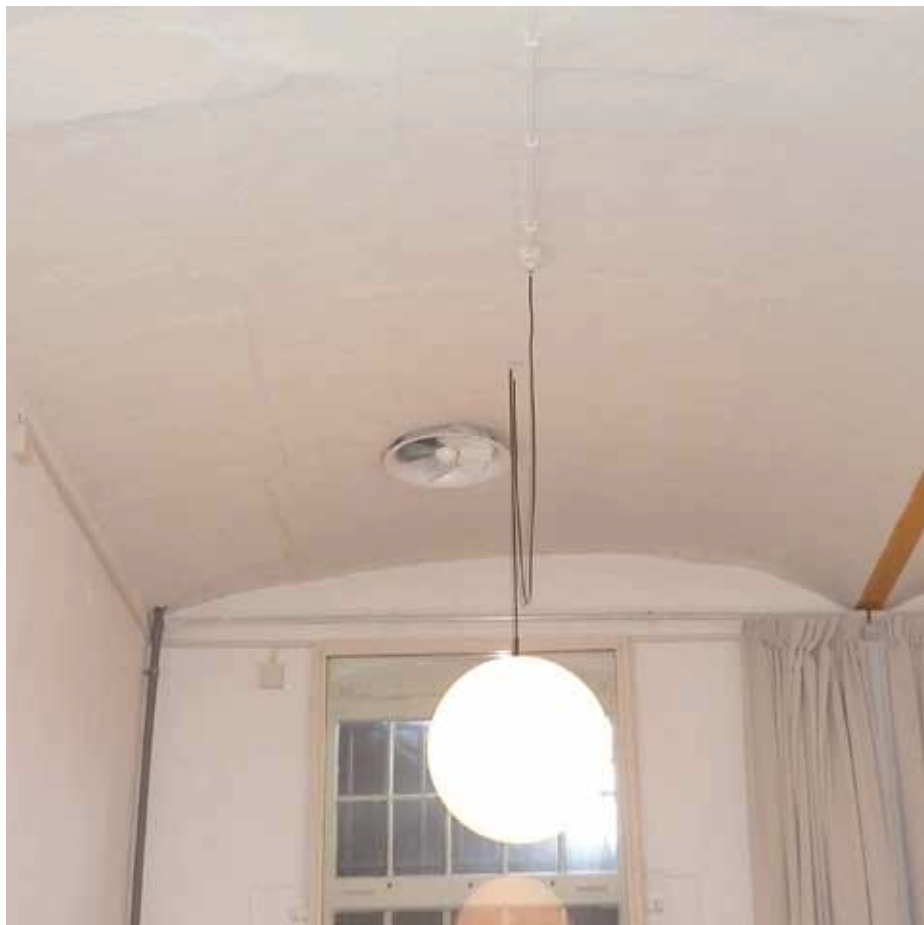
Afbeelding 91. Zicht op het meest westelijke troggewelf. Hier bevond zich direct na de bouw een trappenhuis, dat echter voor 1888 werd verwijderd (vergeleijk Afbeelding 109 en Afbeelding 111 met Afbeelding 118). Door het aanhelen van het gewelf ter plaatse van de spiltrap is de vorm niet helemaal gelijkmatig.

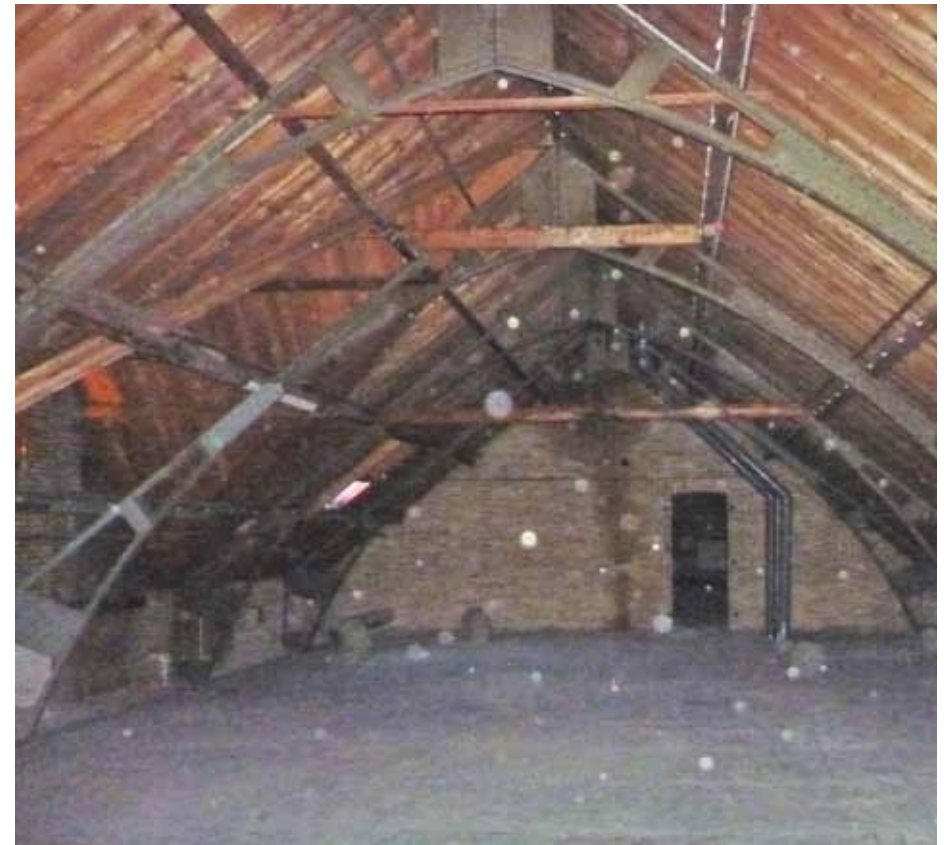
Het voegwerk van de brandmuren tussen de zolderruimten is op verschillende plaatsen uitgespoeld en er zijn sporen van roetdoorslag.

Afbeelding 93. Overzicht van ruimte F2.02 gezien richting het noorden. De brandmuren vertonen op verschillende plaatsen roetsporen en uitgespoeld voegwerk.

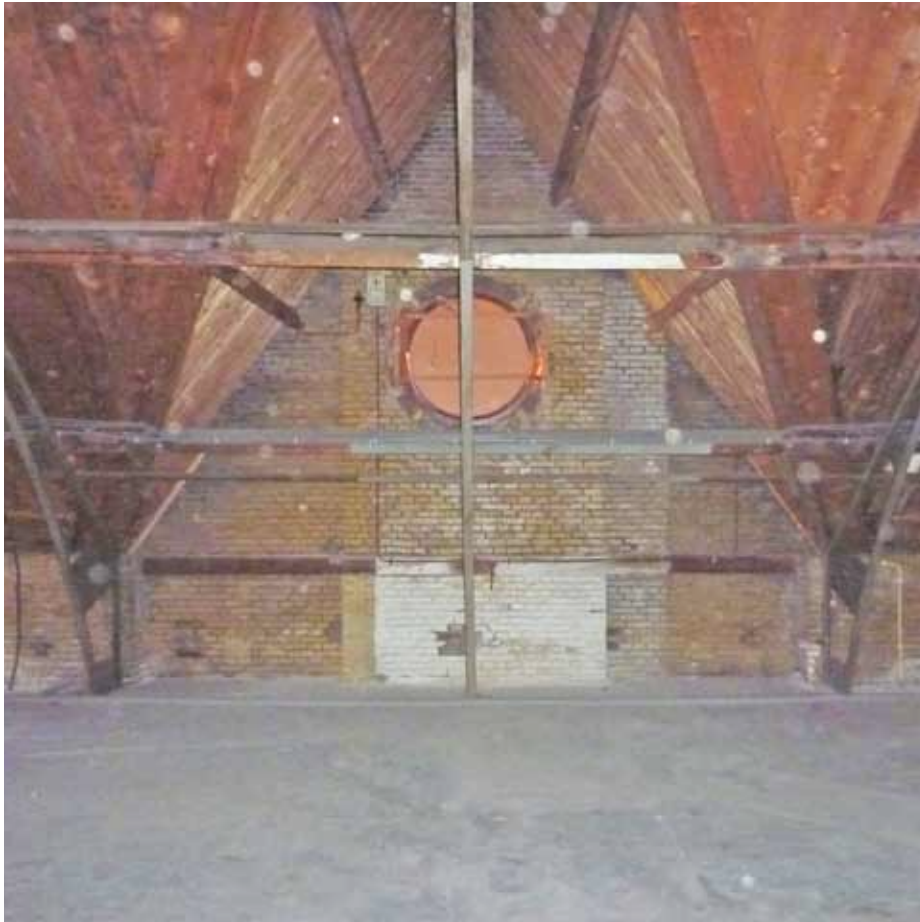
Afbeelding 94. Zicht op de binnenzijde van de westelijke topgevel boven de poort. Tot 1988 bevond zich in deze topgevel een rond raam, dat werd vervangen door een klok (zie Afbeelding 96).

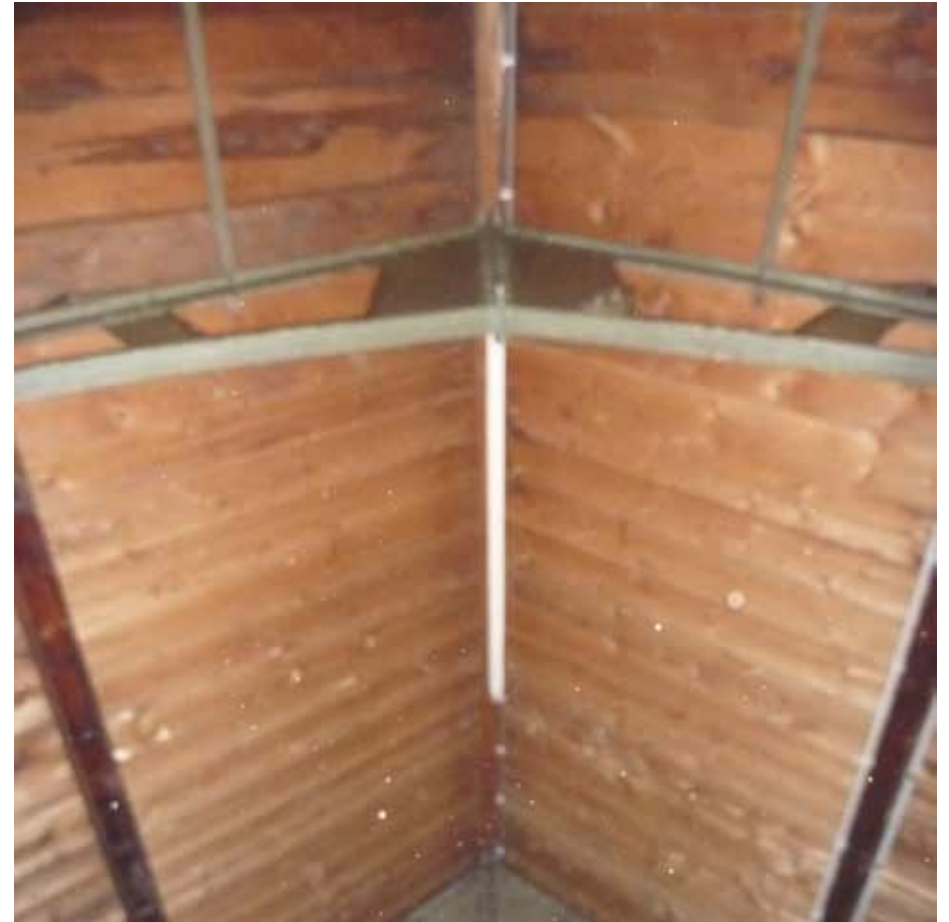
Afbeelding 95. Zicht op het lichter gekleurde dakbeschoot ter plaatse van de nok. In elk van de drie zolderruimten bevond zich tot 1974 een dakkapel op de nok van het zadeldak (vergelijk met Afbeelding 96).

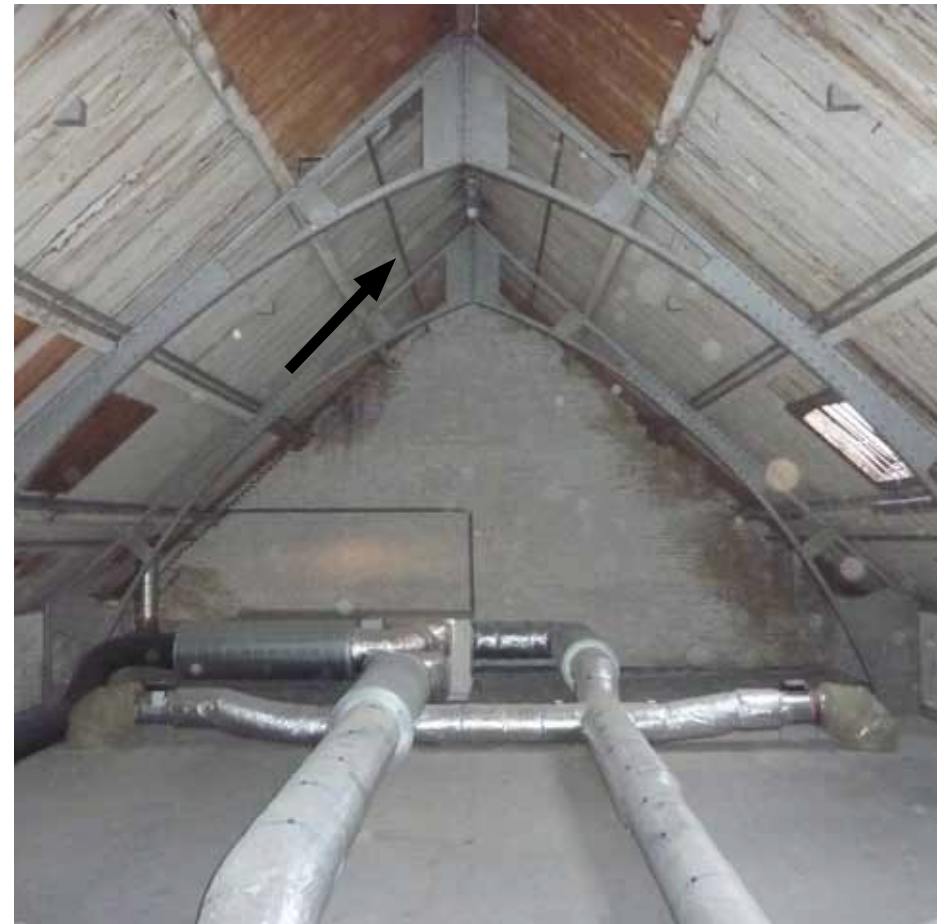
Afbeelding 98. Overzicht van ruimte F2.08 gezien richting het oosten. De plaats van de voormalige dakkapel is hier duidelijk te onderscheiden in de vorm van ongeschilderd dakbeschoot. Ter plaatse van de pijl bevindt zich één van de hoekstalen die aan de spanten zijn verbonden.

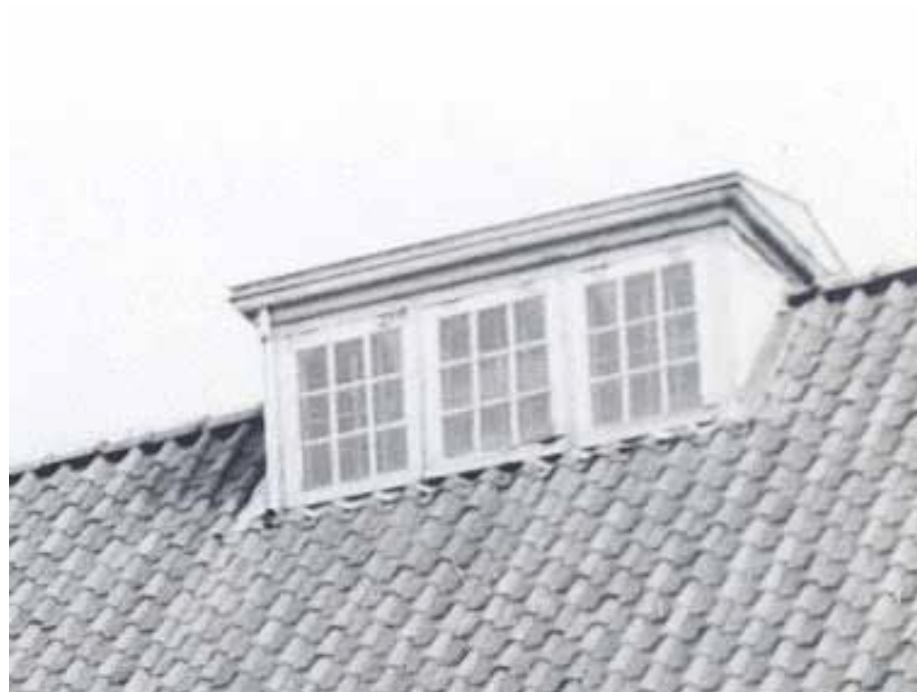
Afbeelding 101. Aanzicht van één van de dakkapellen (lantaarns) zoals deze tot 1974 aanwezig waren op de nok van bouwdeel E. De plaatsen tekenen zich af in de vorm van lichter dakbeschoot. Foto: Collectie Beeldbank Leeuwarden, documentnr.: FDBLHSPLA057.

Wanneer de wens ontstaat de zolderverdieping te gebruiken, kan ten behoeve van de daglichttoetreding worden overwogen de vier lantaarns op de nok te herstellen (zie Afbeelding 101).

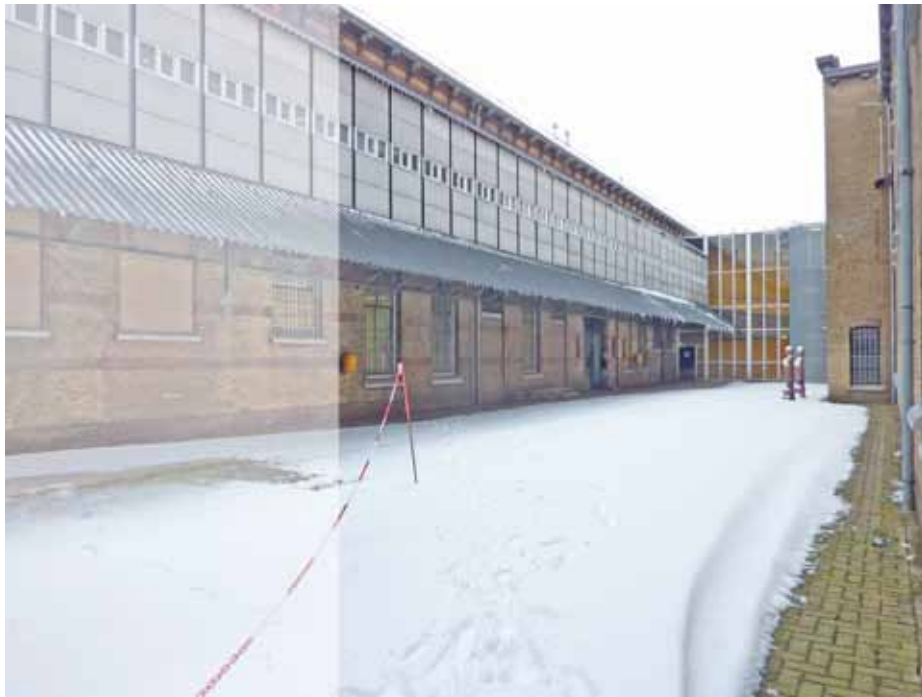
Afbeelding 102. Overzicht van de huidige situatie van de oostgevel. Ter hoogte van de eerste verdieping werd in 1988 een gang aangebracht, waardoor een groot deel van de gevel aan het zicht werd onttrokken.

Het exterieur van het bouwdeel is in grote lijnen nog gaaf. De in 1988 ter plaatse van de oostgevel aangebouwde gang op de eerste verdieping doet afbreuk aan de beleving van de vleugel en zou verwijderd kunnen worden (zie Afbeelding 102 en Afbeelding 101). Dit geldt tevens voor het pleisterwerk op de noordwand van de oostelijke aanbouw, waarbij het herstellen van de vensters of blindnissen (zie Afbeelding 104 en Afbeelding 105) in deze gevel aanbeveling verdient.

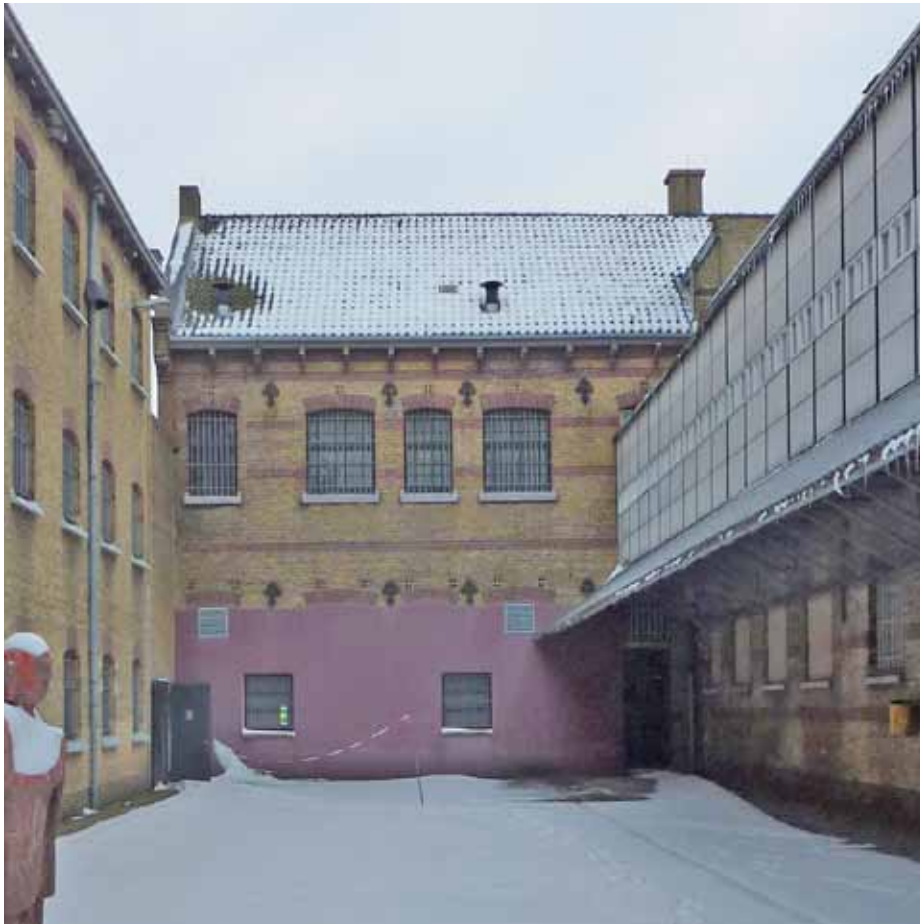
Afbeelding 104. Overzicht van de huidige situatie van de noordgevel van de oostelijke uitbouw. De gevel werd in 1997 ter hoogte van de begane grond voorzien van een pleisterlaag, waardoor de oorspronkelijke gevelindeling deels aan het zicht werd onttrokken. Het verwijderen van de pleisterlaag, herstellen van het metselwerk en heropenen van de vensters zou de daglichttoetreding van de achterliggende ruimten verbeteren.

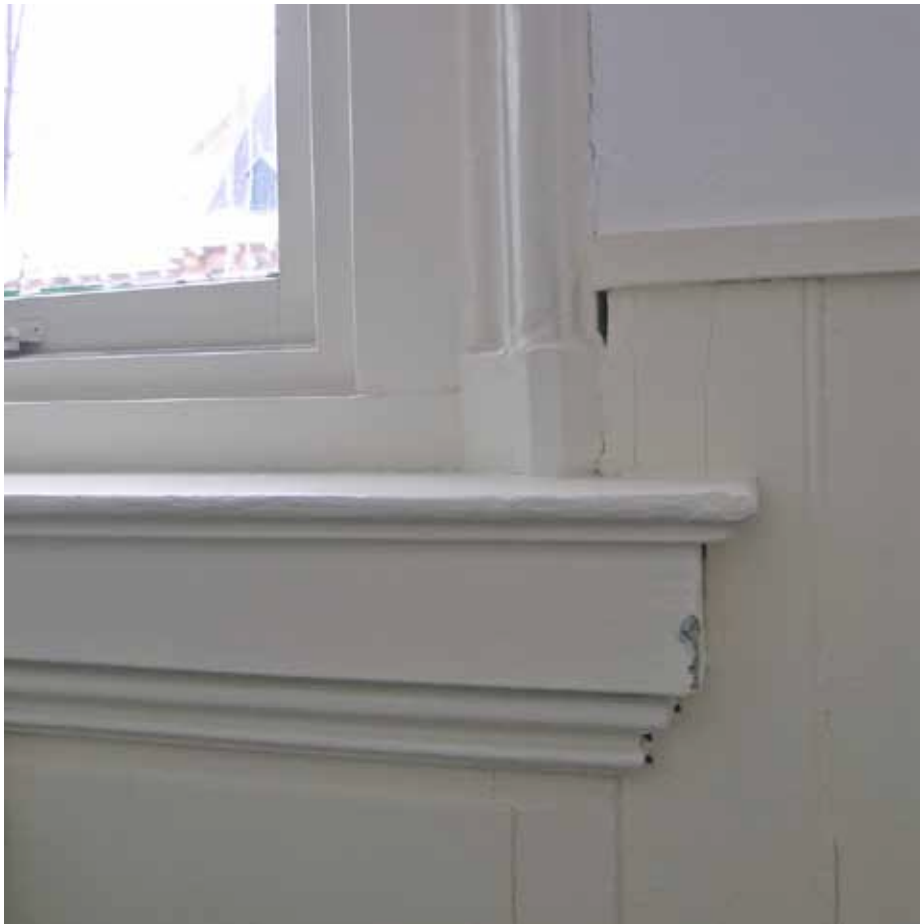
Afbeelding 107. Detail van de rechter onderhoek van één van de twee vensters in het zuidelijke deel van ruimte F1.15. Het onderraam van het oorspronkelijke schuifvenster werd vervangen door twee stolpramen. De architraven en vensterbank werden herplaatst, de lambrisering onder het venster paste men aan.

Aanknopingspunten voor de indeling bij een herbestemming zouden verder gevonden kunnen worden in de van oorsprong aanwezige scheiding tussen soberdere en luxere vertrekken, zichtbaar in het afwerkingsniveau. De rijkere afwerking van de ruimten voor het hogere personeel (F1.20, gang F1.23 en het zuidelijke deel van ruimte F1.15) versus de eenvoudigere afwerking van de meer utilitaire vertrekken (F1.10 t/m F1.15 noordelijke deel, F0.12) is kenmerkend voor het functioneren van de gevangenis en de hiërarchie van het gevangeniswezen (zie Afbeelding 107 en Afbeelding 108).

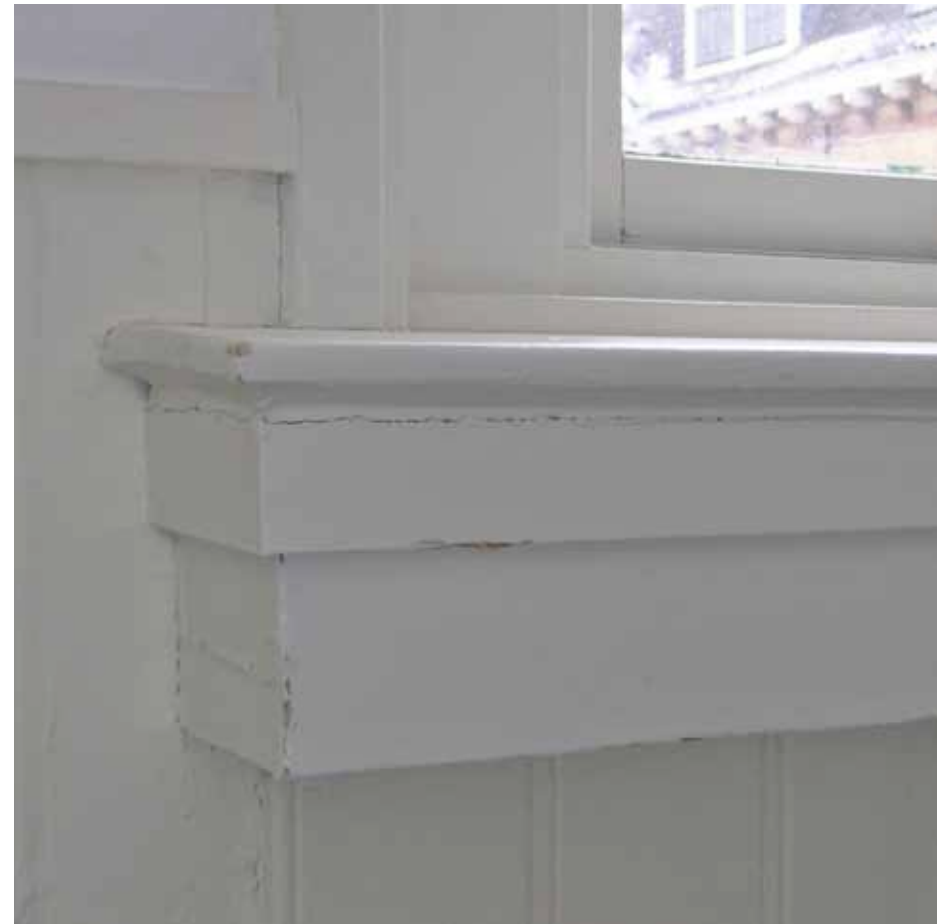
Afbeelding 108. Detail van de linker onderhoek van het venster in het noordelijke deel van ruimte F1.15. Ook hier werd het schuifvenster gewijzigd, maar de detaillering van de architraven en vensterbank zijn eenvoudiger. Dit houdt waarschijnlijk verband met de oorspronkelijke functie van de ruimte (zie Afbeelding 111).
