BLOKHUISPOORT te LEEUWARDEN

Bouwdeel H

Bouwhistorische documentatie

Vlaardingerbroek & Wevers - Utrecht, juni 2010

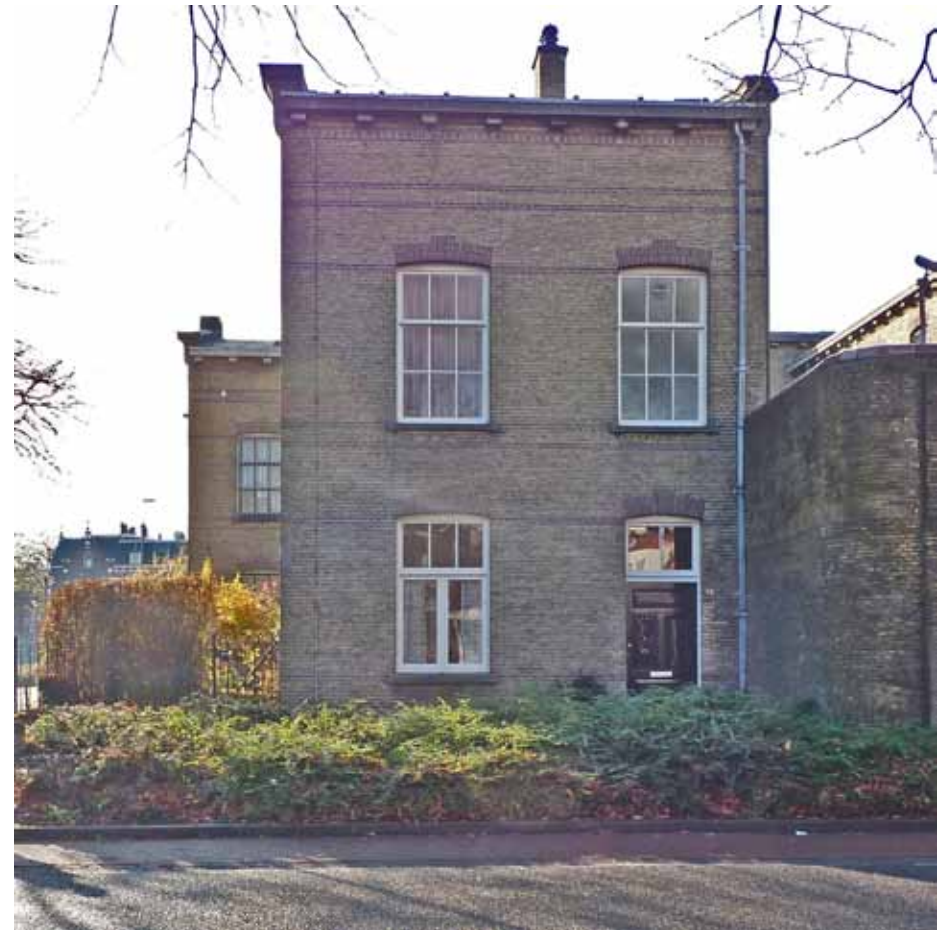
De *noordelijke gevel* (Afbeelding 4) kent twee vensterassen met ter hoogte van de begane grond links een venster en rechts de voordeur en ter hoogte van de verdieping twee vensters.

Afbeelding 4. Overzicht van de noordgevel van bouwdeel H. Ter hoogte van de begane grond werd in het begin van de jaren 1950 het 6-ruits onderraam vervangen door stolpramen. De rechthoekige hemelwaterafvoer aan de rechter zijde is uitgevoerd in zink.

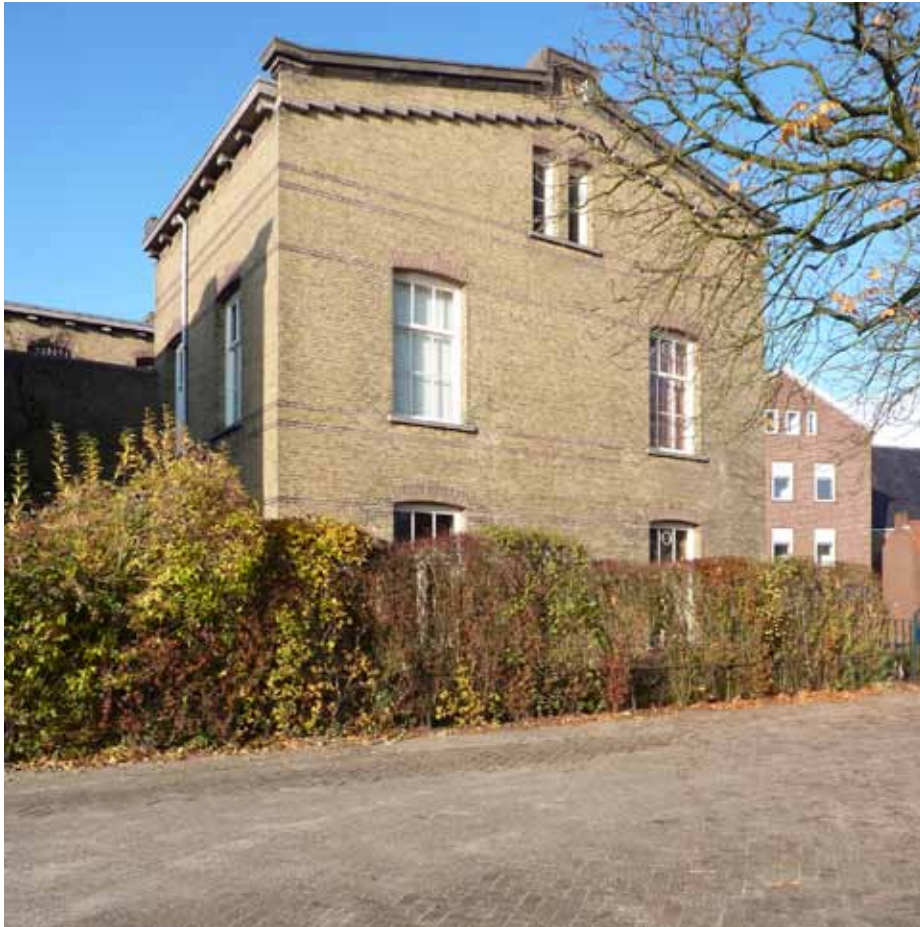
De *oostelijke kopgevel* (Afbeelding 5) kent ter hoogte van de begane grond en eerste verdieping twee vensters. De vensters op de begane grond bezitten aan de onderzijde stolpramen (XXb), de vensters op de verdieping zijn voorzien van 6-ruits schuivende onderramen uit de bouwtijd. Hierboven bevinden zich twee 2-ruits vensters, geplaatst op één hardstenen onderdorpel.

Afbeelding 5. Overzicht van de oostgevel. De twee naast elkaar geplaatste vensters ter hoogte van de tweede verdieping zijn geplaatst op één hardstenen onderdorpel.

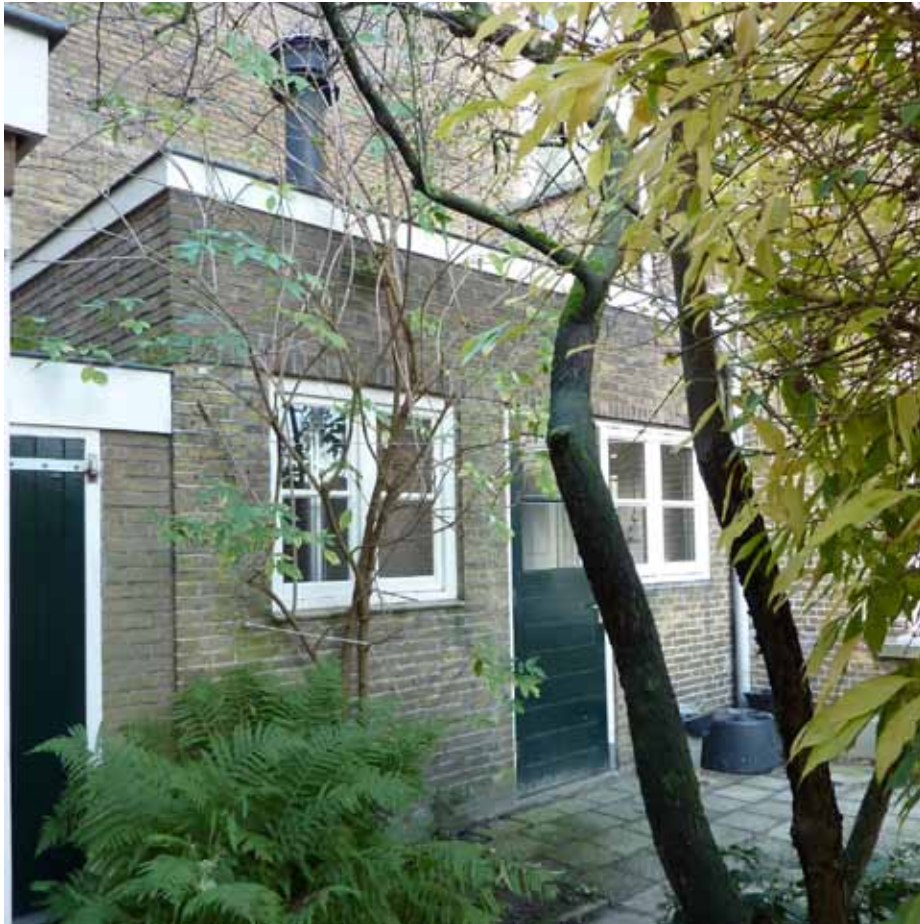
De *eenlaags aanbouw* (Afbeelding 7 en Afbeelding 8) aan de zuidzijde bestaat uit twee gedeelten. Het gedeelte tegen de zuidgevel van de woning bezit een onderbouw uit de bouwtijd met daarboven secundair halfsteens metselwerk (XXb). Het metselwerk wordt onderbroken door een melkmeisje (XXIa) en een tweelicht (XXb). De aanbouw wordt beëindigd door een kantplank met zinken kraal. De lagere garage (XXc) is eveneens opgebouwd uit halfsteens metselwerk en bezit een enkele en een dubbele houten deur (1965). Aan de bovenzijde is de garage voorzien van een boeibord, afgedekt door een zinken kraal.

Afbeelding 7. Zicht op het noordelijke deel van de aanbouw aan de zuidzijde. De onderbouw stamt uit de bouwtijd en vormde een gesloten binnenplaatsje, bereikbaar via de keuken. In het tweede kwart van de 20^{ste} eeuw werd het plaatsje opgehoogd in halfsteens metselwerk en voorzien van een plat dak. Het melkmeisje werd recent (XXIa) van een nieuwe invulling voorzien, het venster links bezit nog de ramen uit de fase van het realiseren van de bijkeuken (XXb).

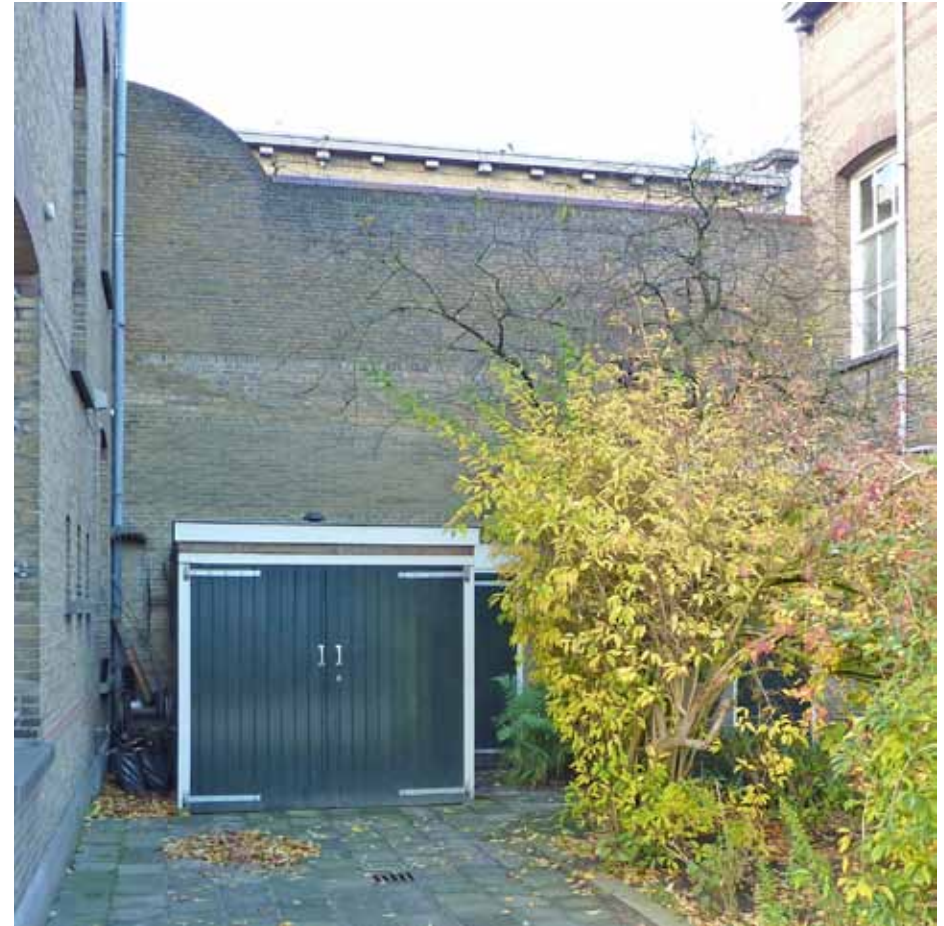
Afbeelding 8. Zicht op de garage ten zuiden van het bouwdeel. In het begin van de jaren '50 werd ten zuiden van de bijkeuken een schuurtje gerealiseerd. In 1965 werd het schuurtje verbouwd tot garage, waarbij het linker gedeelte richting het oosten werd uitgebreid.

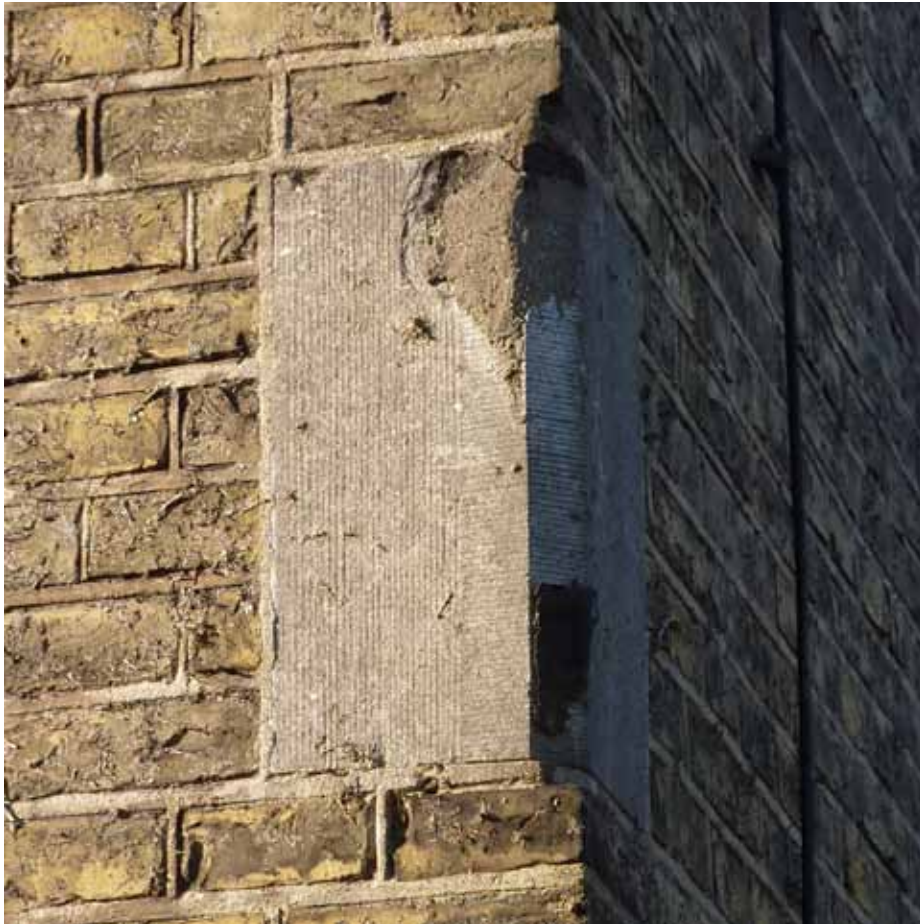
Afbeelding 9. Detail van het hardstenen blok op de noordoostelijke hoek ter hoogte van de voormalige wisseldorpels van de vensters van de begane grond. Vermoedelijk was aan dit blok een lantaarn bevestigd.

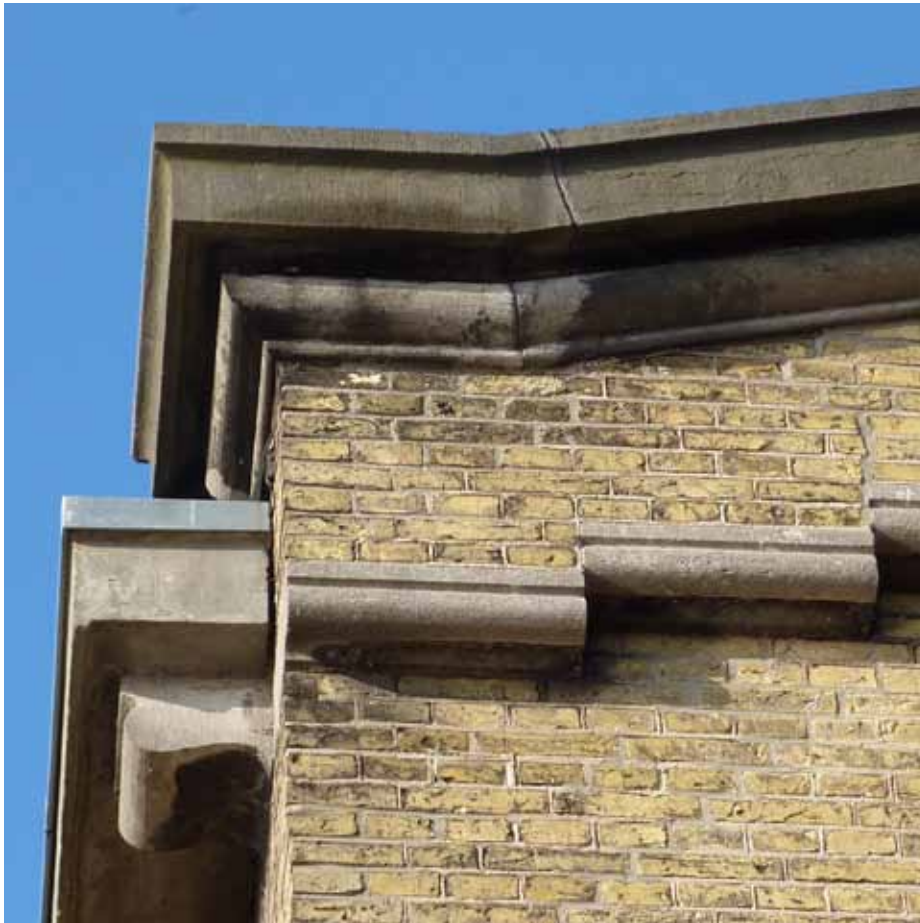
Afbeelding 11. Zicht op de linker bovenhoek van de oostelijke kopgevel. Van de uitgemetselde kroonlijst op hardstenen geprofileerde consoles is het fries getrapt vormgegeven. De hardstenen bakgoot is eveneens geplaatst op hardstenen consoles en is later voorzien van een zinken bekleding.

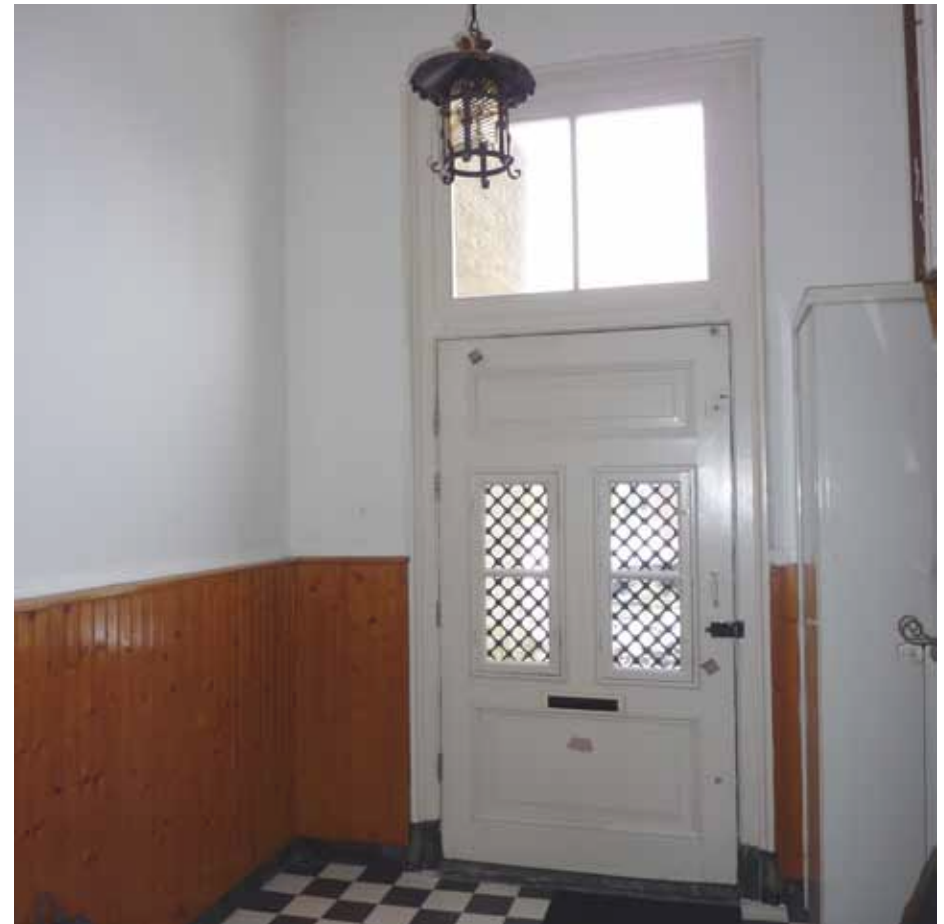
Afbeelding 15. Overzicht van de vestibule richting het noorden. De voordeur met bovenlicht stamt nog geheel uit de bouwtijd. De twee 2-ruits raampjes in het midden zijn aan de buitenzijde voorzien van een gietijzeren paneel. Rechts bevindt zich de in de jaren '50 aangebrachte meterkast.

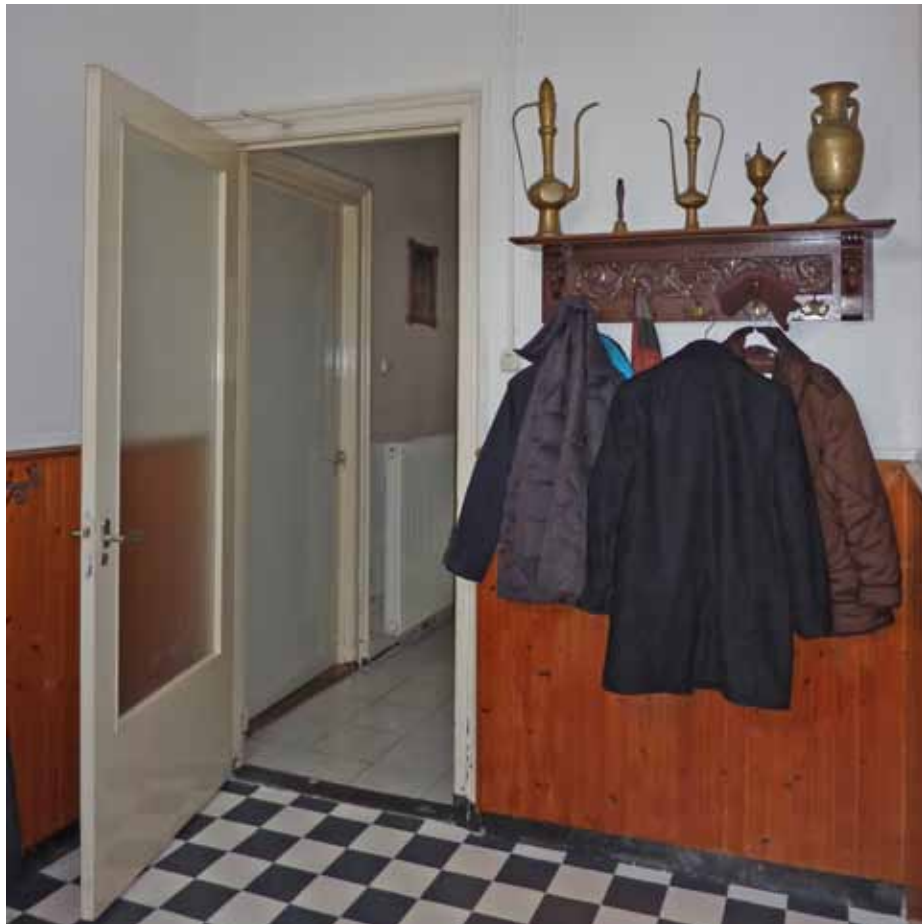
Afbeelding 16. Overzicht van de vestibule gezien richting het zuiden (de gang). De wanden zijn boven de hardstenen plinten voorzien van een lambrisering uit blank gelakte schroten (XXc). De deur naar de gang is in de jaren '50 aangebracht in een oudere doorgang (1891).

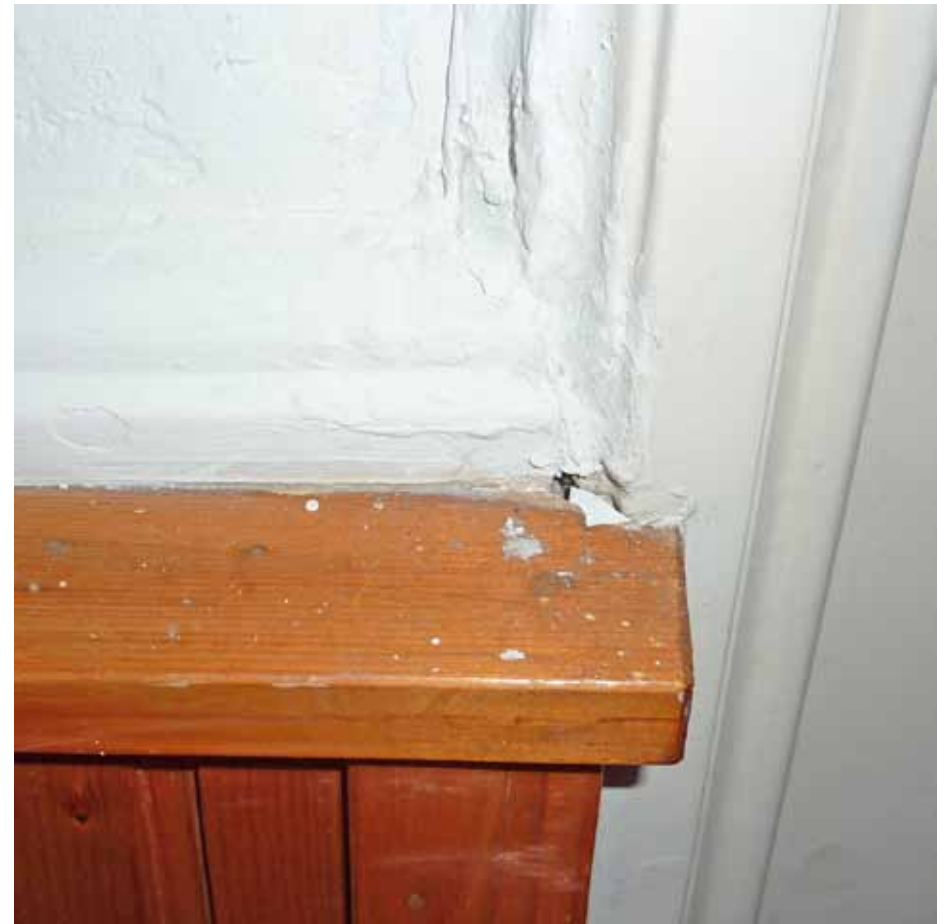
De wanden zijn voorzien van een 1,3 meter hoge lambrisering uit blank gelakte houten schroten (XXc) afgedekt door een houten plintje. Achter het huidige plintje tekent zich een oudere lijst af, mogelijk uit de bouwtijd (Afbeelding 17). Boven de lambrisering zijn de wanden gepleisterd. De cementvloer is recent (2009) voorzien van een zeil en sluit aan op de wanden door midden van een hardstenen plint. Het stucplafond is voorzien van perklijsten.

Afbeelding 17. Detail van de bovenzijde van de lambrisering in de vestibule. Achter de houten afdeklijst uit de jaren '50 bevindt zich nog een oudere lijst. Mogelijk is dit een lambriseringslijst uit de bouwtijd, zoals deze ook op de wanden in de gang van bouwdeel G (het administratiegebouw) werd toegepast.

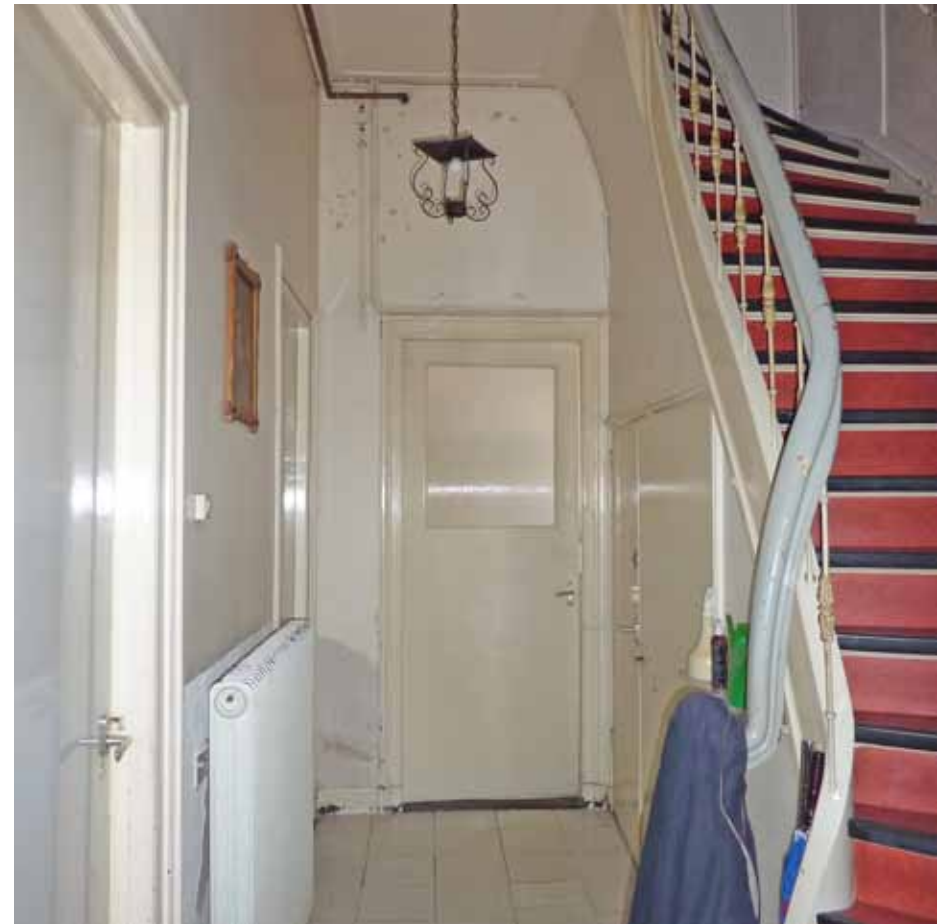
De vier deuren (XXc) naar de aangrenzende ruimten zijn geplaatst in oudere (1891) doorgangen en voorzien van geprofileerde lijsten en hardstenen neuten. De houten dorpels naar de kamers aan de oostzijde zijn secundair, de overige hardstenen dorpels stammen uit de bouwtijd. De paneeldeuren (1891) onder de trap - naar het toilet en de kelder - zijn lager en voorzien van een triplex beplating.

Afbeelding 18. Overzicht van de gang richting het zuiden (de keuken). De deuren werden in de jaren '50 van de voorgaande eeuw in oudere doorgangen (1891) geplaatst. De lagere deuren onder de trap geven toegang tot het toilet en de kelder.

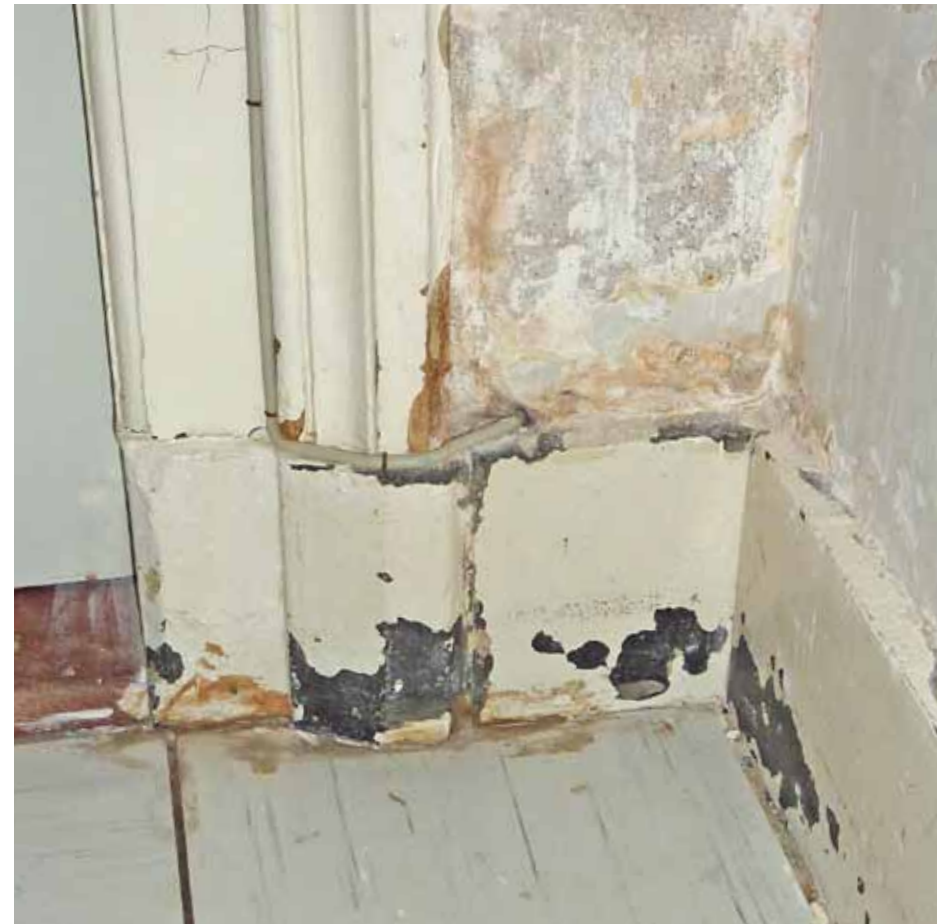
Afbeelding 20. Detail van de onderzijde van één van de doorgangen in de gang. De kozijnstijlen zijn geplaatst op hardstenen neuten en voorzien van geprofileerde aftimmerlijsten. Oorspronkelijk bestonden alle dorpels uit hardsteen, maar de dorpels naar de kamers aan de oostzijde zijn vervangen in hout. De wanden zijn aan de onderzijde voorzien van wit gesausde hardstenen plinten (1891).

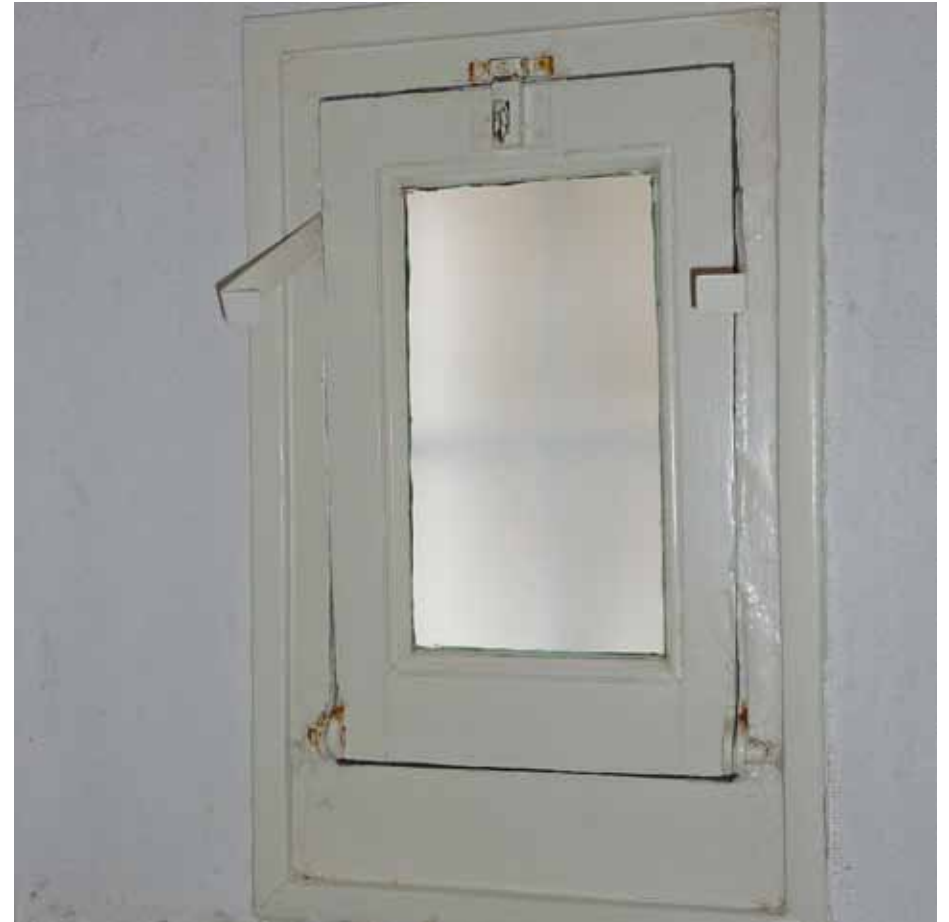
De eenvoudige aftimmerlijsten van het venster in de westwand zijn secundair (XXc).

Afbeelding 23. Het venster in de westwand bezit een naar binnen vallend raam met uitzetijzers. De oorspronkelijke lijsten werden bij de renovatie van het toilet (XXc) vervangen door meer eenvoudige aftimmerlatten.

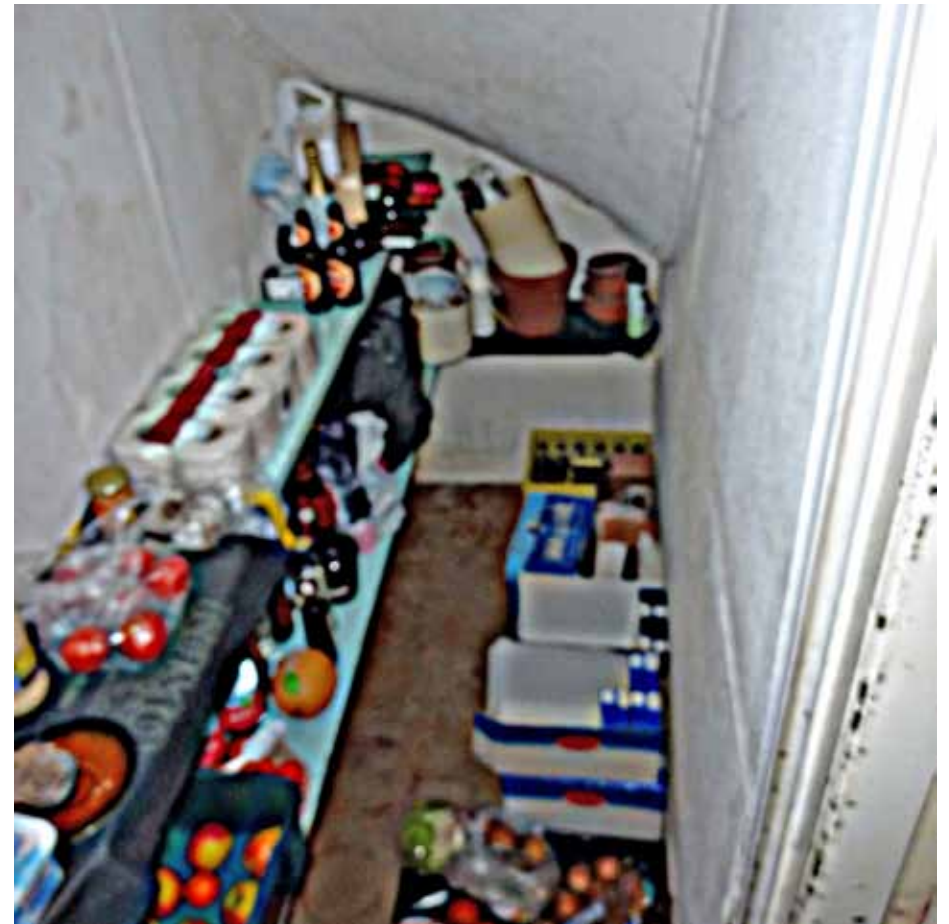
Afbeelding 24. Overzicht van de kelder.

De gepleisterde wanden zijn voorzien van wit gesausd glasweefselbehang, net als het plafond. Op de vloer zijn rode cementtegels van 20 bij 20 cm aangebracht.

De inrichting bestaat uit een drietal planken die secundair op de wand zijn bevestigd. De toegang tot de kelder bestaat op dit moment uit een aluminium keukentrapje¹.

1 Vriendelijke mededeling van de bewoonster, mevrouw Eenling, was dat het houten trapje dermate ver aangetast door houtrot dat haar zoon het heeft verwijderd.

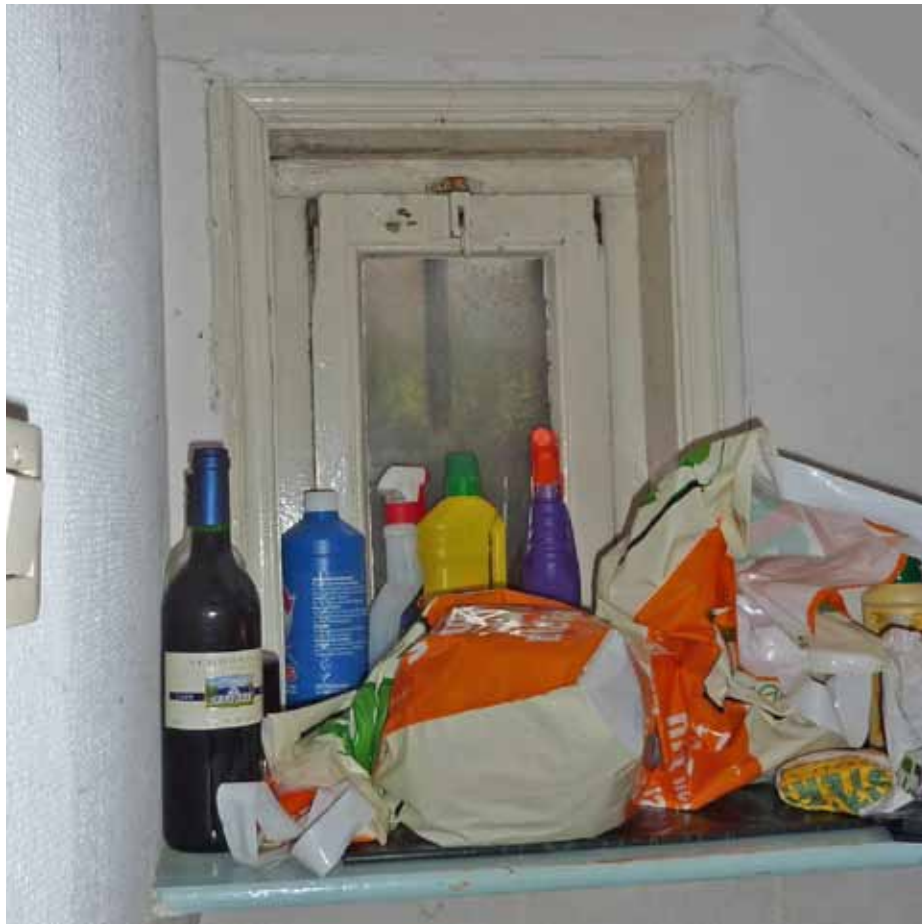
Afbeelding 25. Het venster in de westwand bezit een naar binnen vallend raam. Dit venster is nog wel voorzien van de uit de bouwtijd afkomstige geprofileerde aftimmerlijsten.

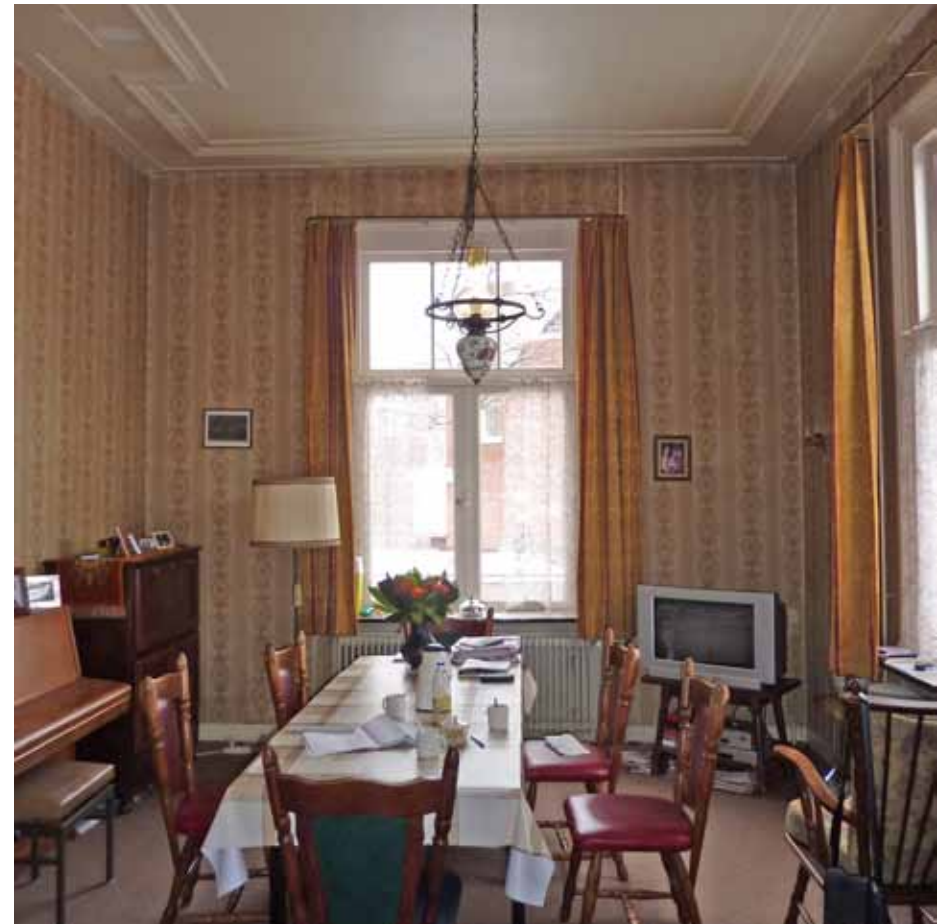
Afbeelding 27. Overzicht van de voorkamer richting het noorden (voorgevel). De 6-ruits schuivende onderramen werden in het tweede kwart van de 20^{ste} eeuw vervangen door stolpramen. De schouw en het rookkanaal werden mogelijk of kort daarna verwijderd.

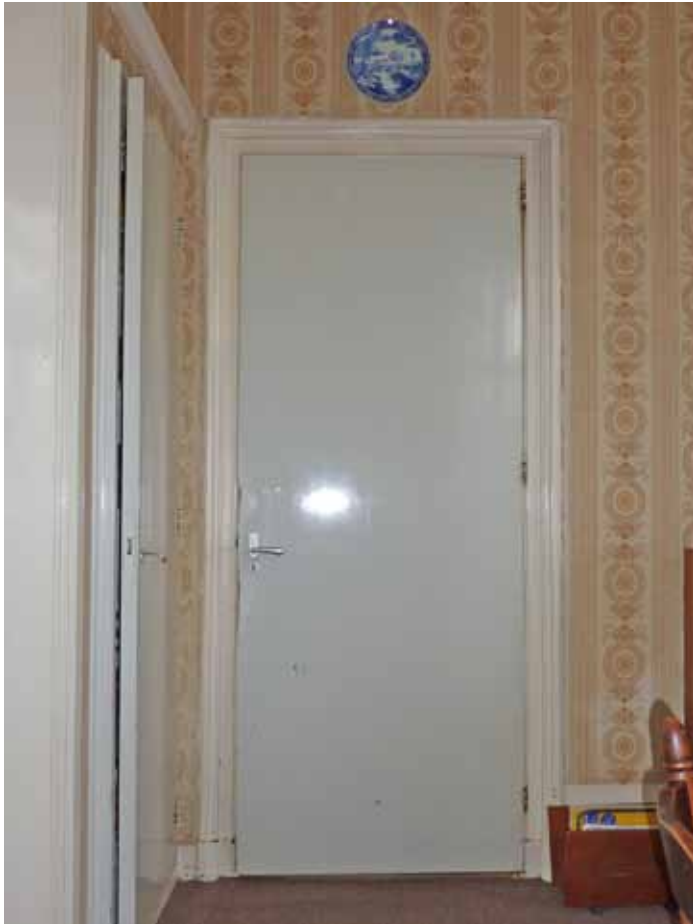
Afbeelding 28. Zicht op de deur naar de gang. De deur werd in het midden van de 20^{ste} eeuw geplaatst in een oudere (1891) doorgang. De lijsten werden hierbij gehandhaafd, de hardstenen dorpel werd vervangen door een houten dorpel.

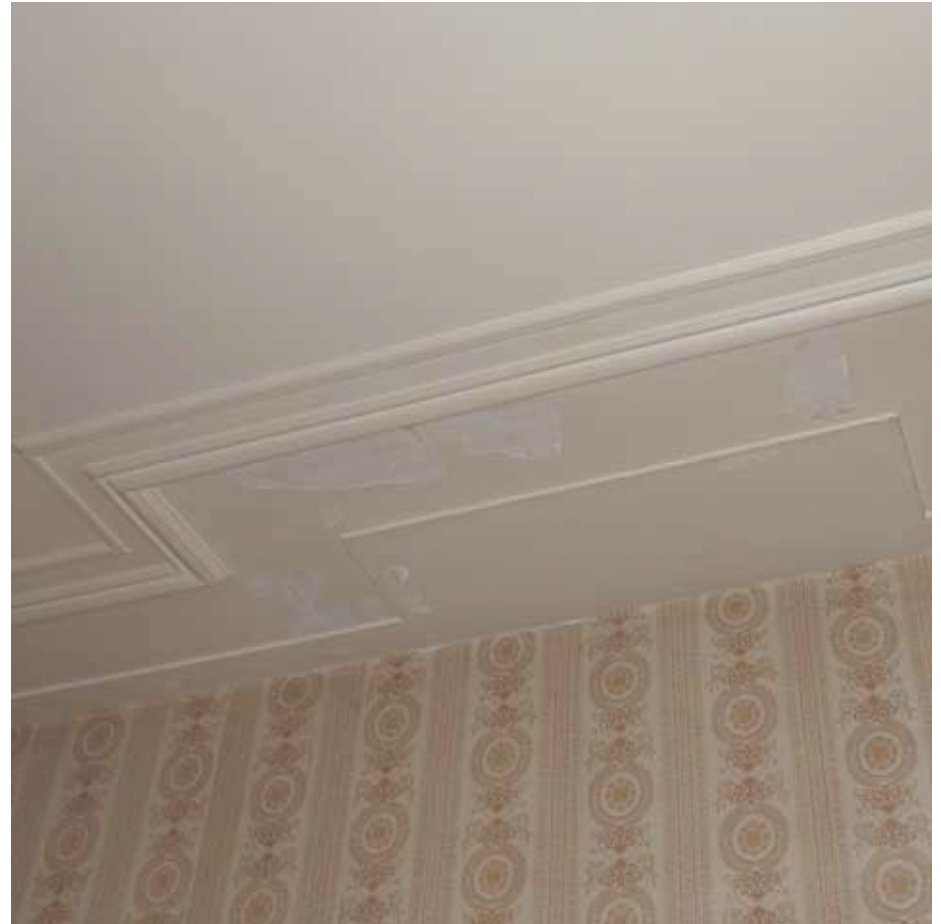
De *westwand* bezit aan de linker zijde de doorgang naar de gang, waarbij de secundaire deur (XXc) in een oudere doorgang is geplaatst (1891). In het midden van de wand tekent zich op het plafond een rookkanaal af in de vorm van omlopend lijstwerk.

Afbeelding 29. Zicht op het plafond van de voorkamer ter plaatse van het voormalige rookkanaal, dat voor 1976 werd verwijderd.

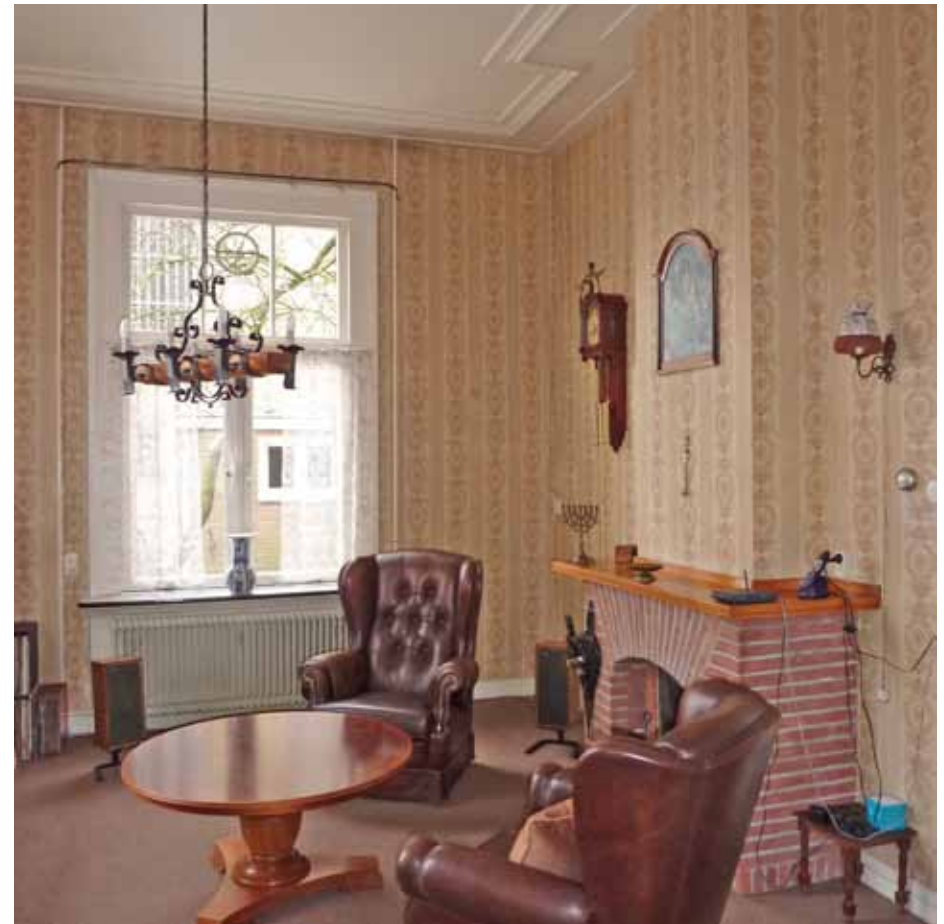
Afbeelding 30. Overzicht van de achterkamer gezien richting het zuiden. De interieurafwerkingen dateren uit het midden van de 20^{ste} eeuw. In deze periode werden de schuivende onderramen vervangen door stolpramen, werd de schouw gewijzigd, werden de radiatoren aangebracht en de wanden voorzien van een nieuwe afwerking. De schouw (XXc) kent dezelfde detaillering als de schouwen op de verdieping van bouwdeel E. Het metselwerk bezit terugliggende lintvoegen, zeer smalle stootvoegen en wordt afgedekt door een houten blad.

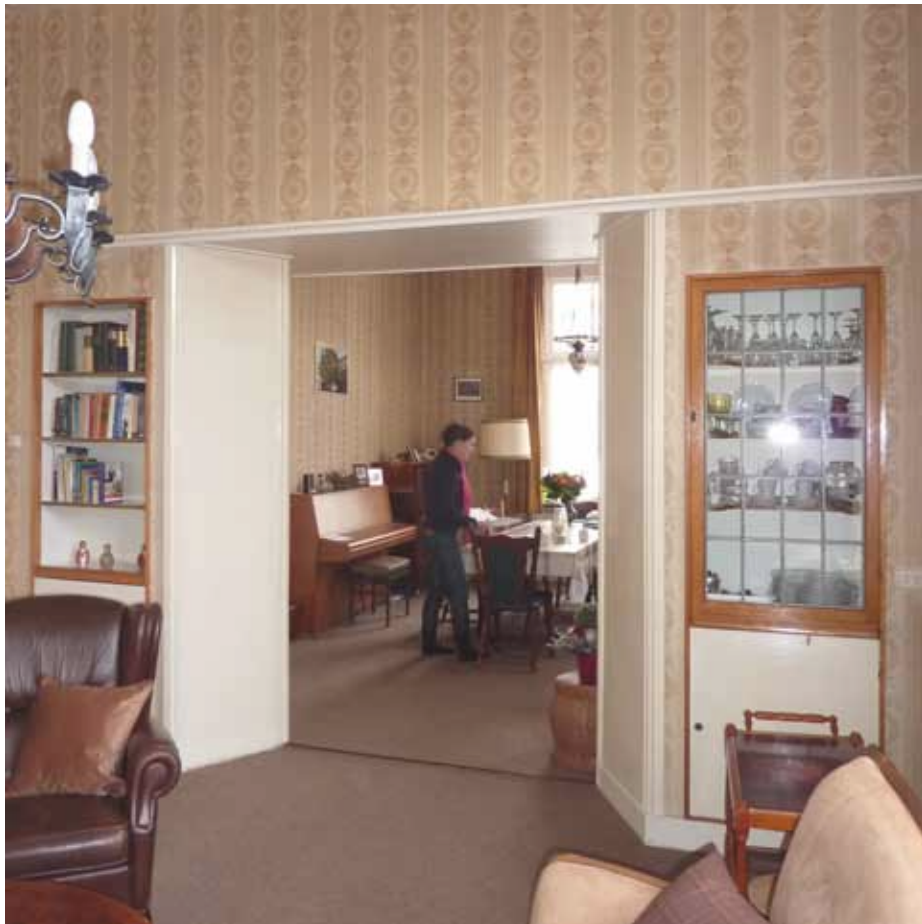
De *zuidwand* wordt gevormd door een gewijzigde (XXc) suiteseparatie (1891) zonder deuren, aan beide zijde gefrankeerd door kasten met secundaire (XXc) deuren en voorzien van een houten plint (XXc) van 12,5 x 1,5 cm.

Afbeelding 31. Zicht op de suitedeuren richting de voorkamer. In het midden van de 20^{ste} eeuw werd de suiteseparatie aangepast. De kasten aan weerszijden werden voorzien van nieuwe deuren en de suitedeuren zelf werden verwijderd. Mogelijk is dat de deuren in de spouw tussen de kasten werden geschoven en vervolgens met een lat werden afgedekt. De doorlopende lijst aan de bovenzijde werd eveneens in deze fase aangebracht.

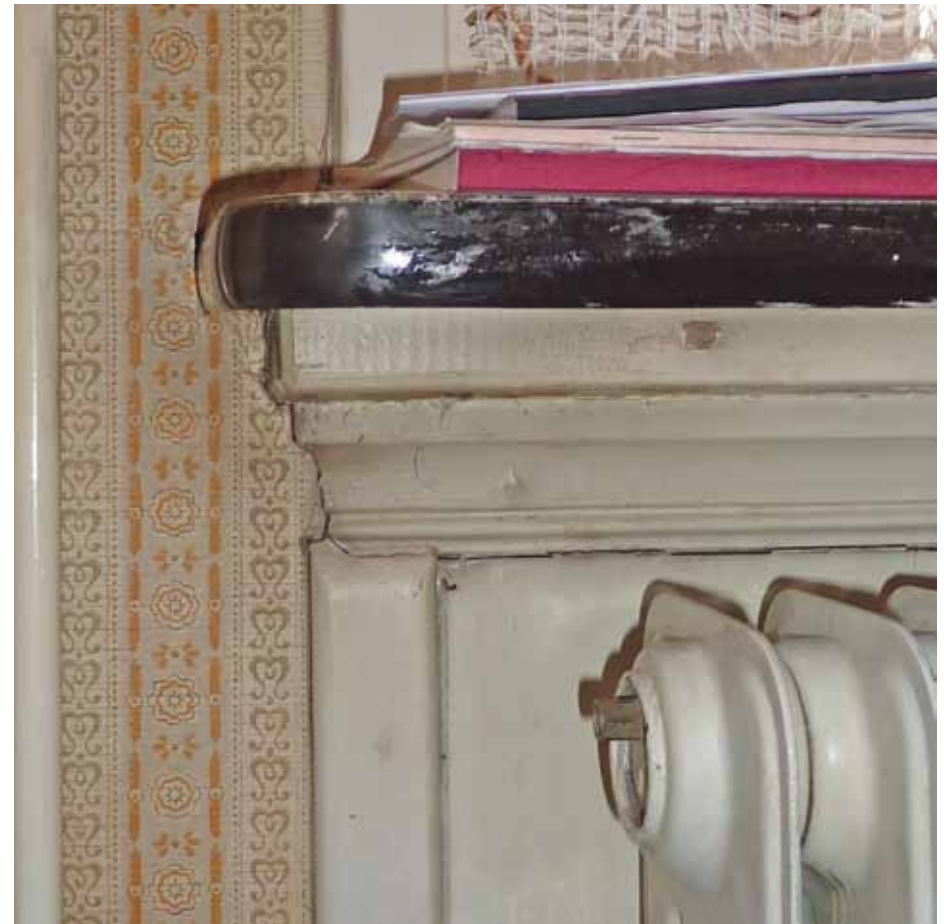
Afbeelding 32. Detail van de linker onderhoek van één van de vensters in de voorkamer. Bij het vervangen van de onderramen door stolpramen werden de vensterbanken voorzien van formica bovenzijden en werd de lambrisering afgetimmerd met een vlakke plaat, afgewerkt met latjes. De profilering van de onderzijde van de oorspronkelijke vensterbank is echter nog wel zichtbaar.

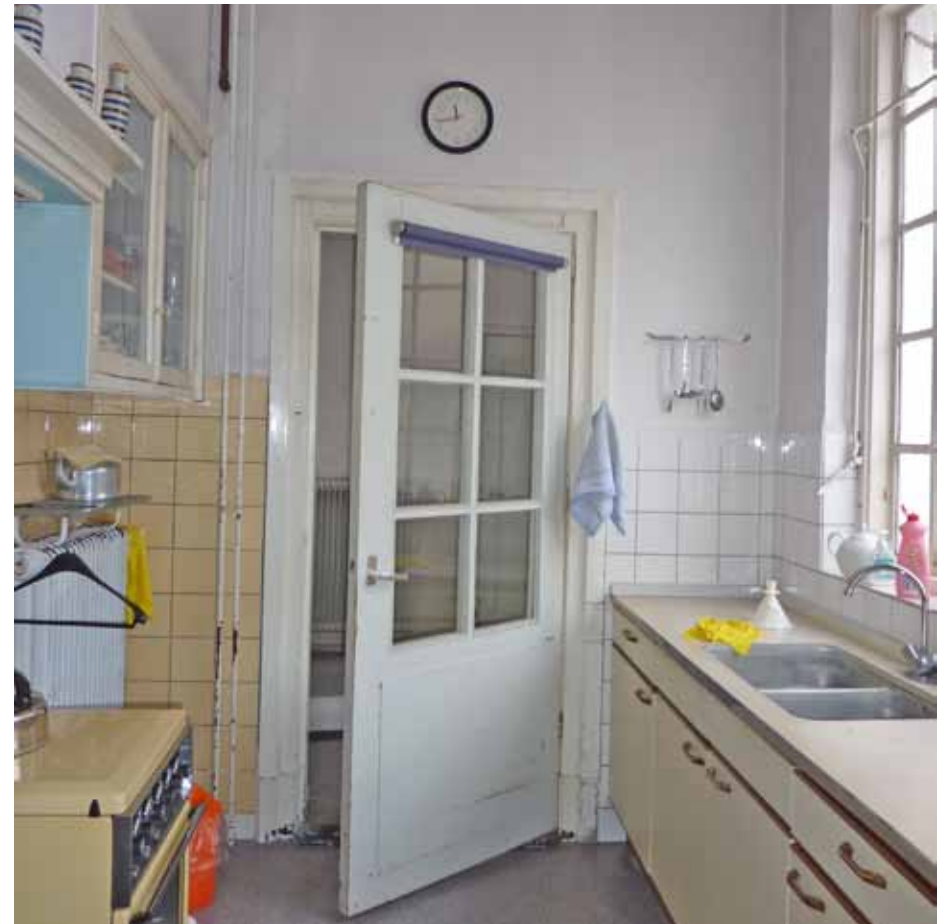
Afbeelding 33. Overzicht van de keuken richting het zuiden. De deur naar de bijkeuken dateert nog uit de bouwtijd en gaf toegang tot een kleine ommuurde binnenplaats. Het onderpaneel is voorzien van een triplex plaat (XXc). De wanden zijn aan de onderzijde afgewerkt met tegellambriseringen uit twee verschillende tegels. De gele tegels links werden in het midden van de 20^{ste} eeuw aangebracht, de tegels rechts vermoedelijk in de jaren '80 bij het plaatsen van het nieuwe aanrecht.

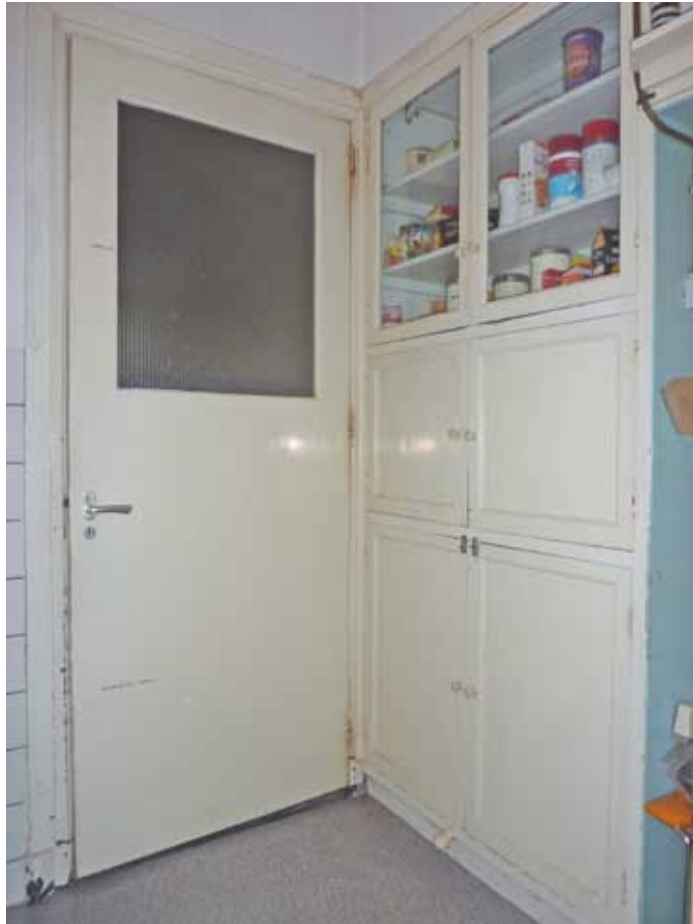
Afbeelding 34. Zicht op de noordoostelijke hoek van de keuken met links de doorgang naar de gang en rechts de vaste kast. De deur werd in de jaren '50 geplaatst in de oorspronkelijke doorgang, waarbij tevens de geprofileerde af-timmerlijsten werden vervangen door eenvoudigere latten. De ombouw van de kast stamt mogelijk nog uit de bouwtijd. De deurtjes werden tijdens de renovatie van de keuken in het midden van de 20^{ste} eeuw aangebracht.

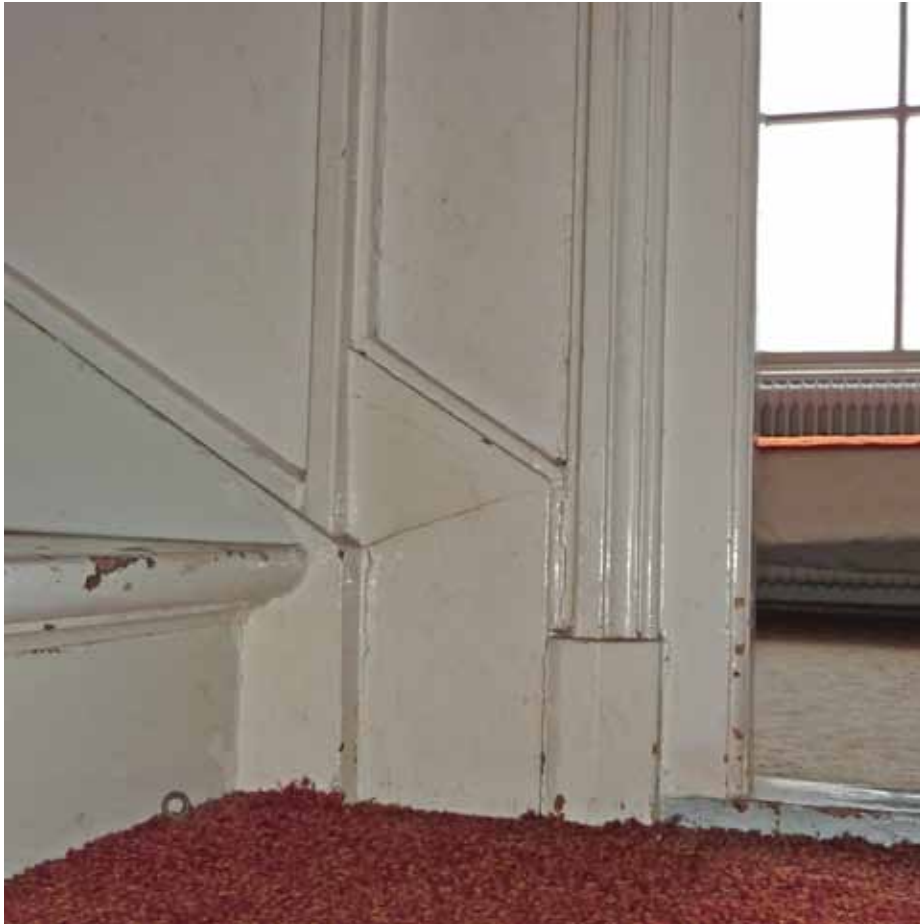
Afbeelding 40. Zicht op de onderste trede van de trap naar de tweede verdieping. De treden van de trap zijn aan de onderzijde voorzien van een profilering en de bovenzijde van de trapboom was afgewerkt met een plint, nu grotendeels aan het zicht onttrokken door secundaire voorzetwanden (XXc).

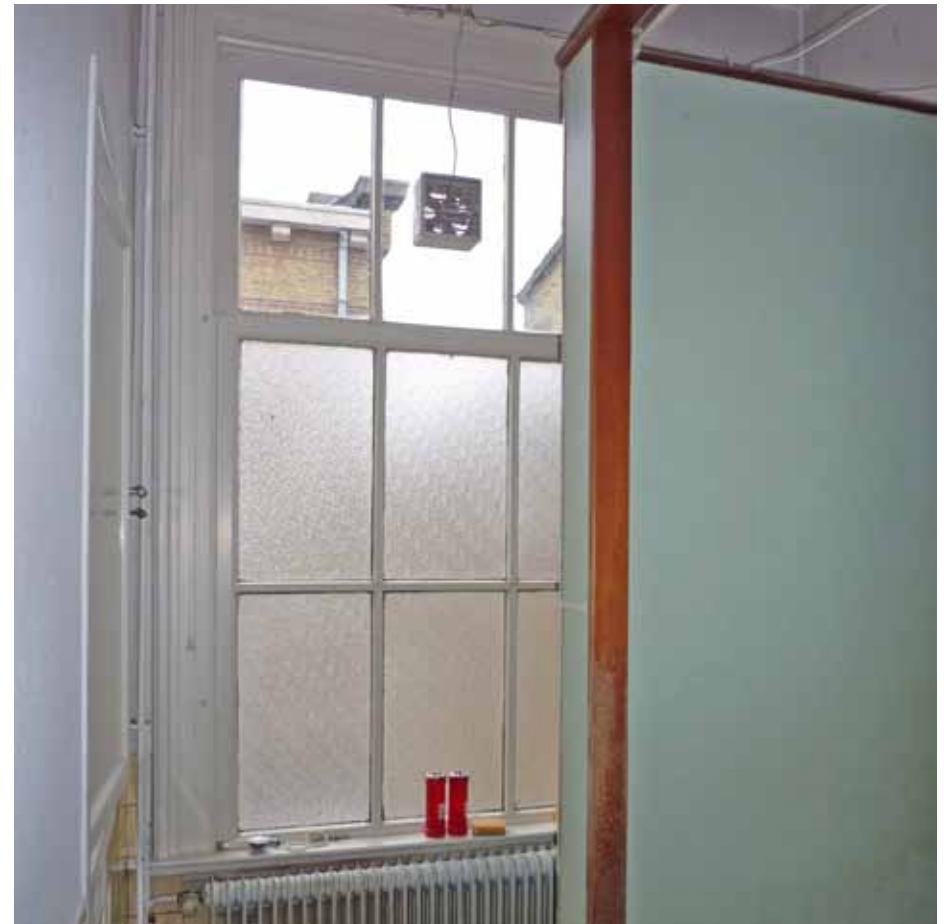
Afbeelding 47. Zicht in de badkamer gezien richting het zuiden. Het onderraam werd bij het bestemmen van deze ruimte tot badkamer (XXc) voorzien van matglazen ruiten. De douchewanden bestaan uit een soort trespa, afgewerkt met houten latten (XXc).
