BLOKHUISPOORT te LEEUWARDEN

Bouwdeel H

Bouwhistorische documentatie

Vlaardingerbroek & Wevers - Utrecht, juni 2010

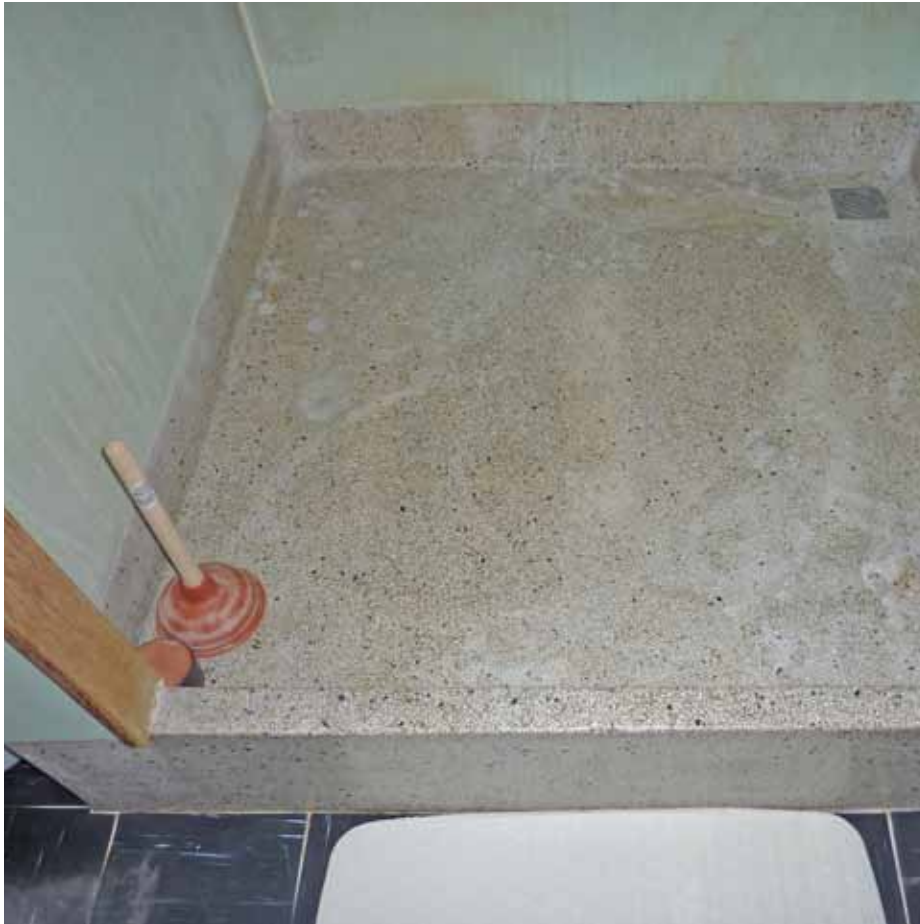
Afbeelding 48. Zicht op de terrazzo douchebak die op de houten vloer werd geplaatst.

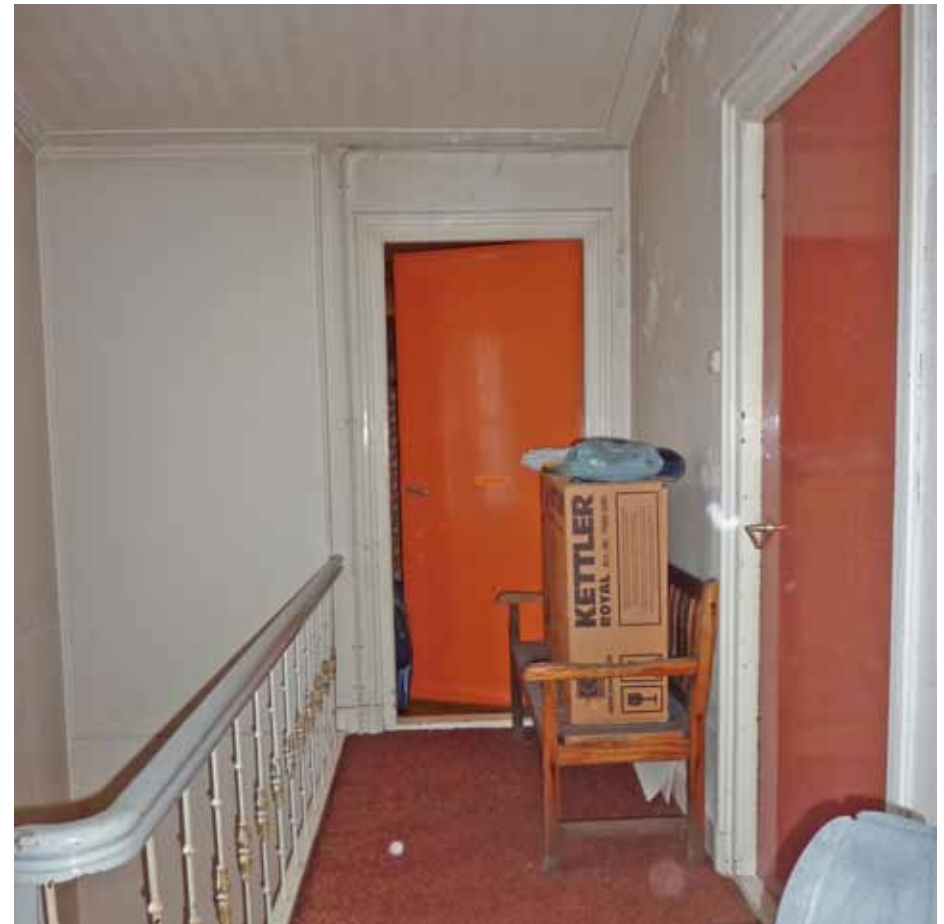
Afbeelding 50. Overzicht van de overloop op de tweede verdieping gezien richting het noorden. Op deze verdieping werden de binnendeuren niet vervangen, maar aan de buitenzijde voorzien van triplex beplating (XXc).

Nadat een duurzame oplossing is gevonden voor het vochtprobleem, zouden de - beschimmelde - voorzetwanden in het trappenhuis moeten worden verwijderd (Afbeelding 59). Vervolgens zou renovatie van de trap, waaronder het verwijderen van de marmoleum bekleding, de ruimtelijke kwaliteit van het trappenhuis zeer ten goede komen. Het verdient aanbeveling de triplex beplating van de paneeldeuren te verwijderen.

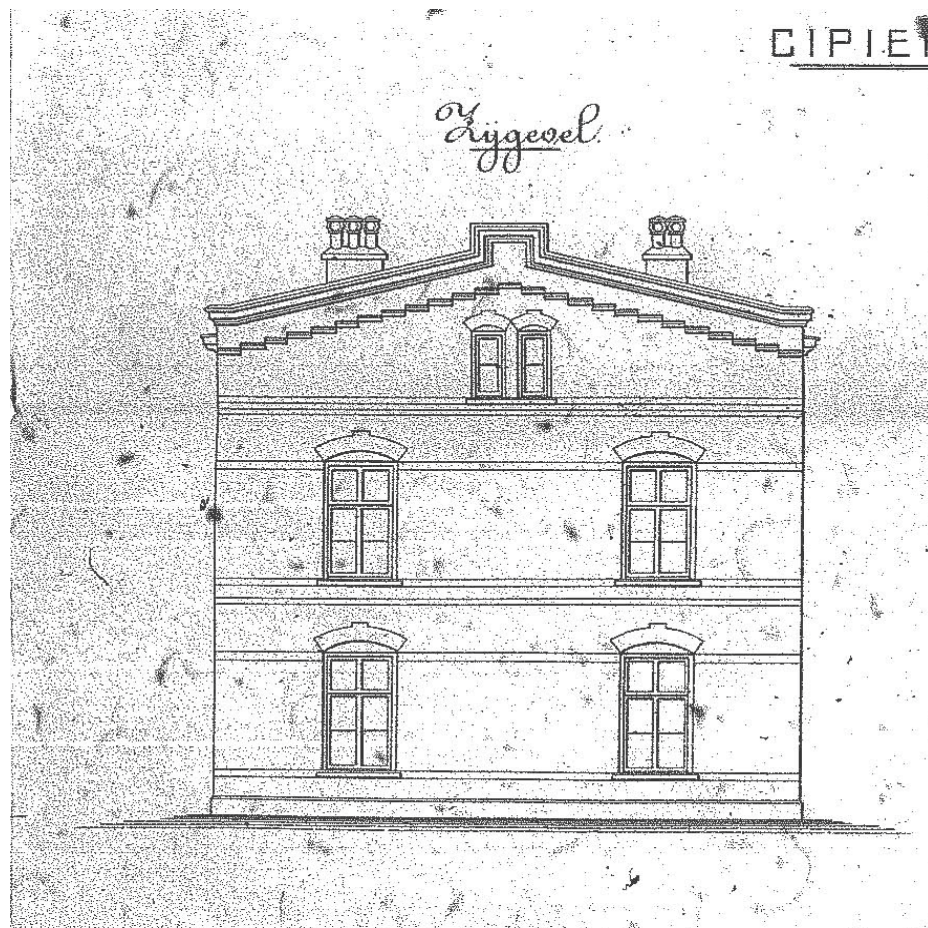
Afbeelding 56. Fragment van de bouwtekening van de gevels en doorsneden van bouwdeel F, G en H met daarop de zijgevel van bouwdeel G, door W.C. Metzelaar, september 1889. De 6-ruits schuifvensters werden uitgevoerd als 8-ruits vensters. Getuige de topografische afbeeldingen werden de vensters al voor 1893 van luiken voorzien. Collectie Nationaal Archief, Algemeen Rijksarchief, Afd. Kaarten en Tekeningen, Rijksgebouwendienst, Inv.nr. 1783.2

Ten behoeve van het bevorderen van de eenheid van het exterieur zouden de in het midden van de 20^{ste} eeuw aangebrachte stolpramen kunnen worden vervangen door 6-ruits onderramen ten einde de oorspronkelijke schuifvensters te herstellen (Afbeelding 56).

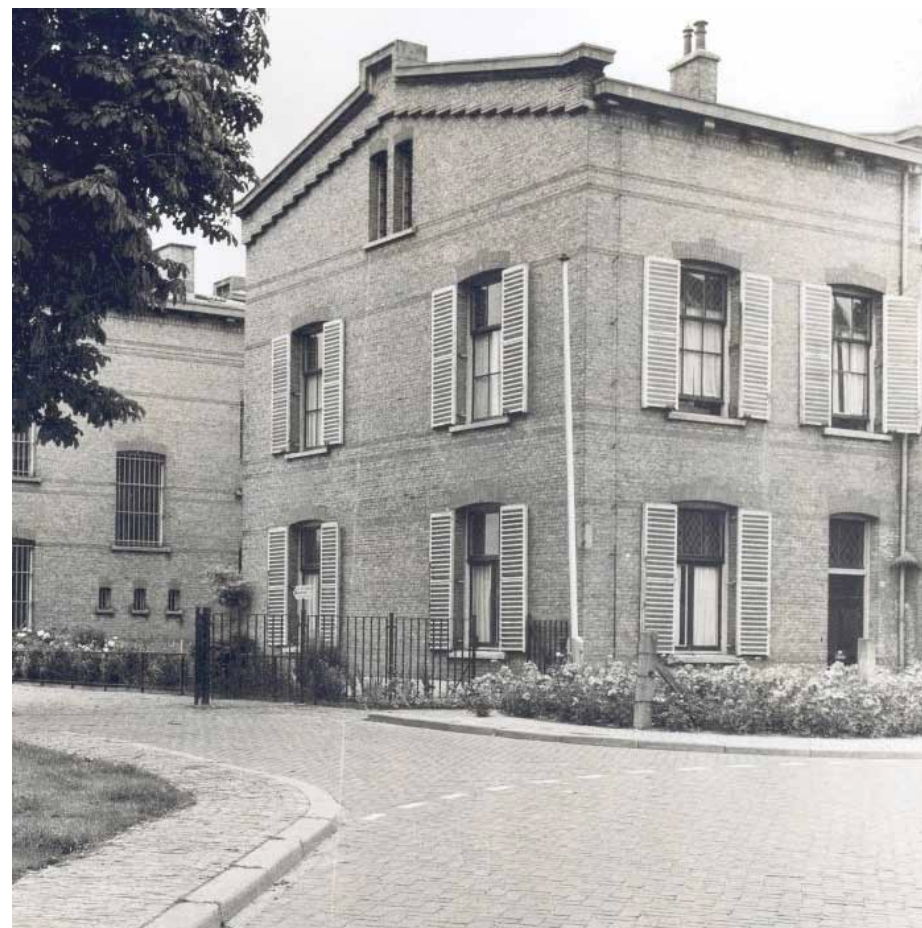
Afbeelding 57. Overzicht van de noord- en oostgevel van bouwdeel H. De onderramen van de schuifvensters werden in het begin van de jaren '50 van de voorgaande eeuw vervangen door stolpramen. De louvreliken zijn niet meer aanwezig. Foto: Collectie Beeldbank Leeuwarden, documentnr.: FDKEIZ-GRA022

Indien zonwering gewenst is, zou overwogen kunnen worden de louvreliken weer aan te brengen, zoals deze tot ongeveer 1960 aanwezig waren (Afbeelding 57). De sporen van de luiken tekenen zich nog af in de kozijnstijlen.

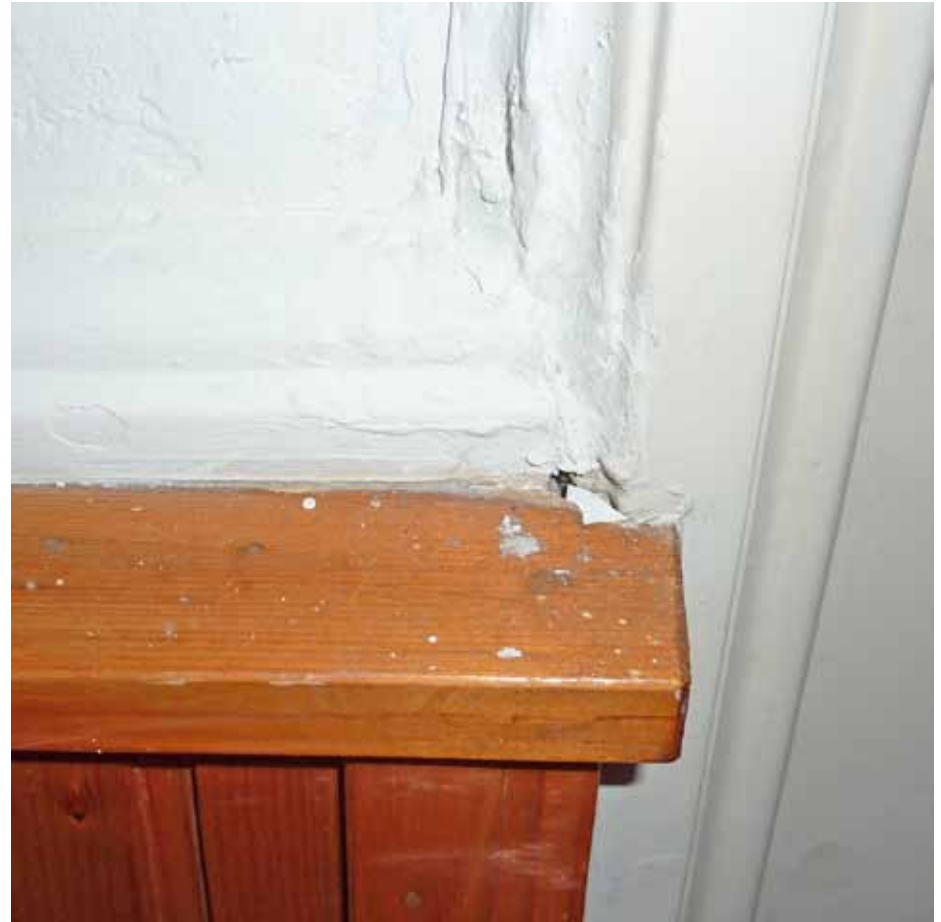
Afbeelding 58. Detail van de bovenzijde van de lambrisering in de vestibule. Achter de houten afdeklijst uit de jaren '50 bevindt zich nog een oudere lijst. Mogelijk is dit een lambriseringslijst, zoals deze ook op de wanden in de gang van bouwdeel G (het administratiegebouw) werd toegepast.

De oorspronkelijke wandafwerking van de vestibule werd in de jaren '50 van de 20^{ste} eeuw voorzien van een lambrisering uit houten schroten. Achter de huidige afdeklijst bevindt zich nog een oudere lijst, die mogelijk behoort tot de oorspronkelijke afwerking (Afbeelding 58). Dit was mogelijk een lambriseringslijst zoals deze zich nu nog bevindt op de wanden van de gangen op de verdieping van bouwdeel G (het administratiegebouw).

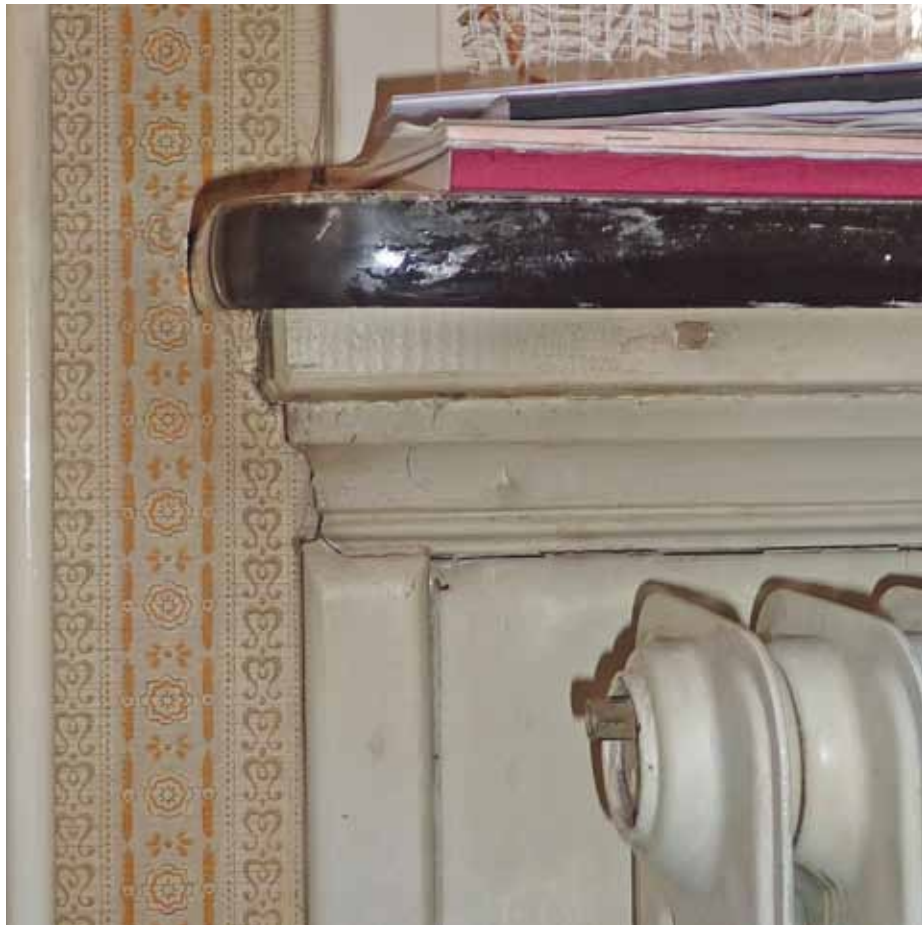
Afbeelding 60. Detail van de linker onderhoek van één van de vensters in de voorkamer. Bij het vervangen van de onderramen door stolpramen werden de vensterbanken voorzien van formica bovenzijden en werd de lambrisering afgetimmerd met een vlakke plaat, afgewerkt met plintjes.

De lambriseringen op de borstweringen onder de vensters zijn voorzien van een beplating, waardoor het bossingpaneel aan het zicht is onttrokken. Ter plaatse van de gewijzigde vensters op de begane grond werd eveneens de vensterbank aangepast. In samenhang met een eventueel nieuw verwarmingssysteem, zouden de radiatoren voor de lambriseringen eventueel kunnen worden verplaatst en de lambriseringen en vensterbanken hersteld. (Zie Afbeelding 60 en Afbeelding 61.)

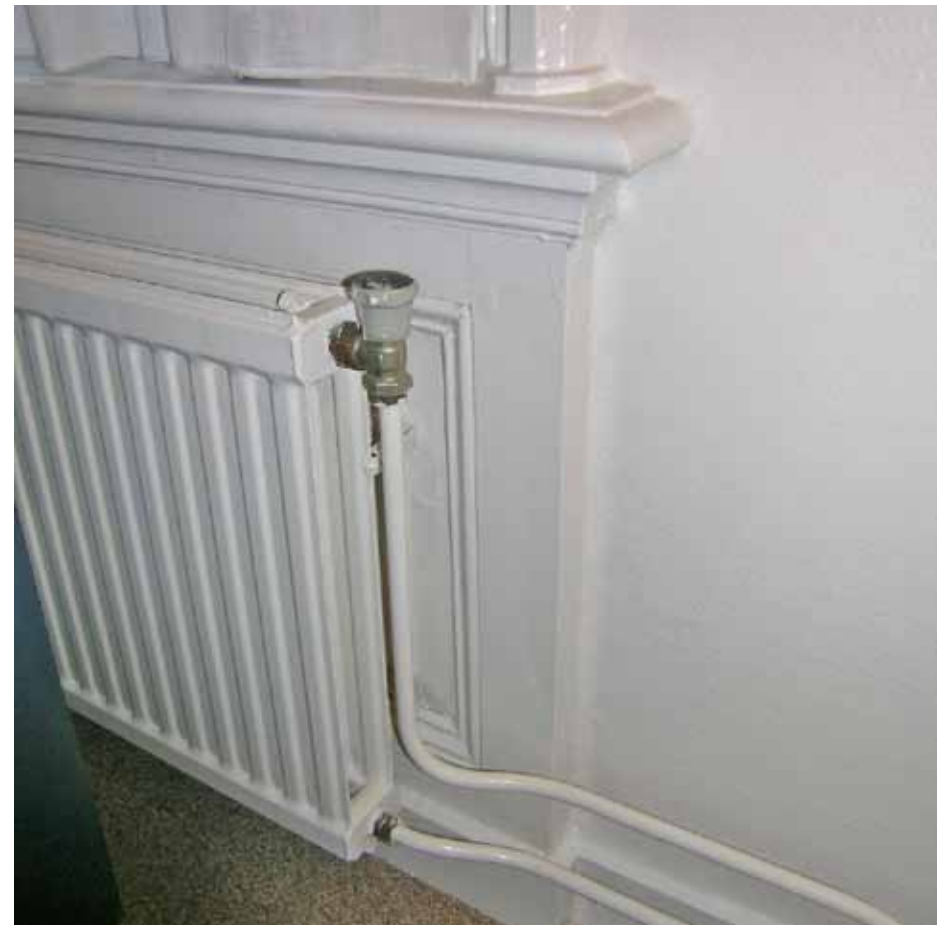
Afbeelding 61. Zicht op de onderzijde van één van de vensters in bouwdeel G. De vensters zijn voorzien van geprofileerde architraaflijsten die door middel van houten neuten aansluiten op de vensterbanken. Ter hoogte van de borstwering zijn lambriseringen met bossingpanelen aangebracht. Op verschillende plaatsen zijn de bossingpanelen door vlakke platen aan het zicht onttrokken of is de lambrisering geheel verwijderd.

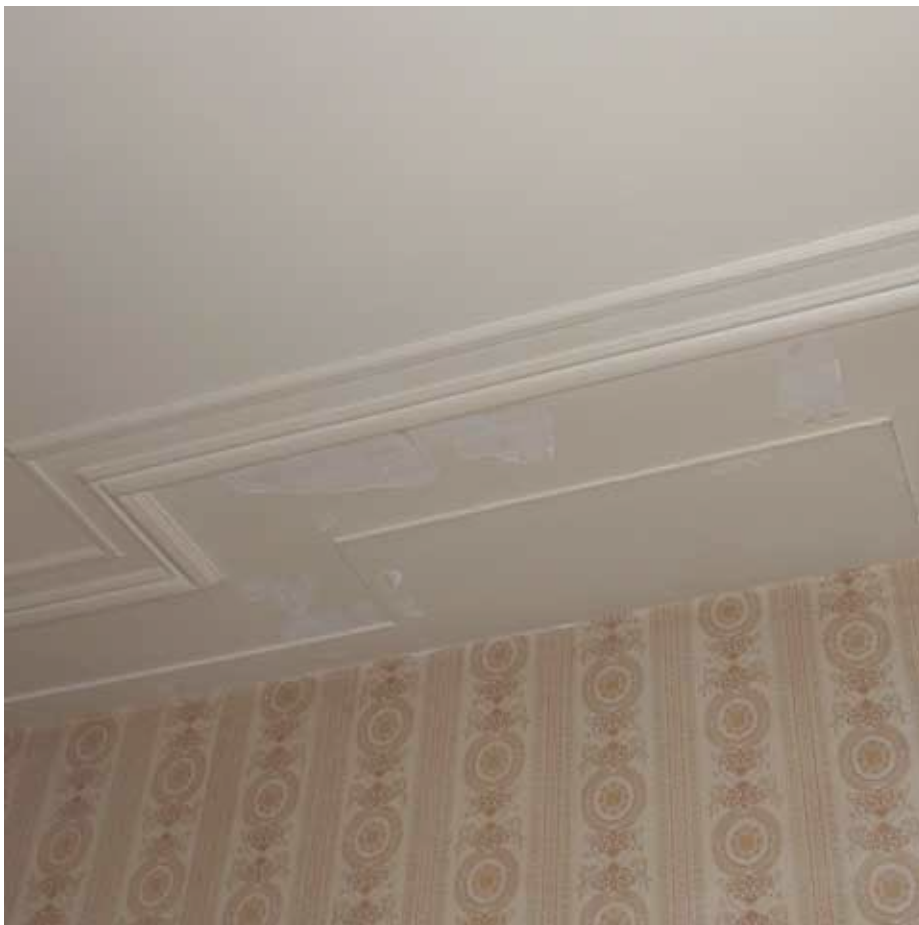
Afbeelding 62. Zicht op het plafond van de voorkamer ter plaatse van het voormalige rookkanaal, dat voor 1976 werd verwijderd.

De schouw in de voorkamer werd voor 1976 verwijderd. Herstel van het rookkanaal met schouw verdiend aanbeveling en zou de kwaliteit van de ruimte verbeteren (Afbeelding 62).

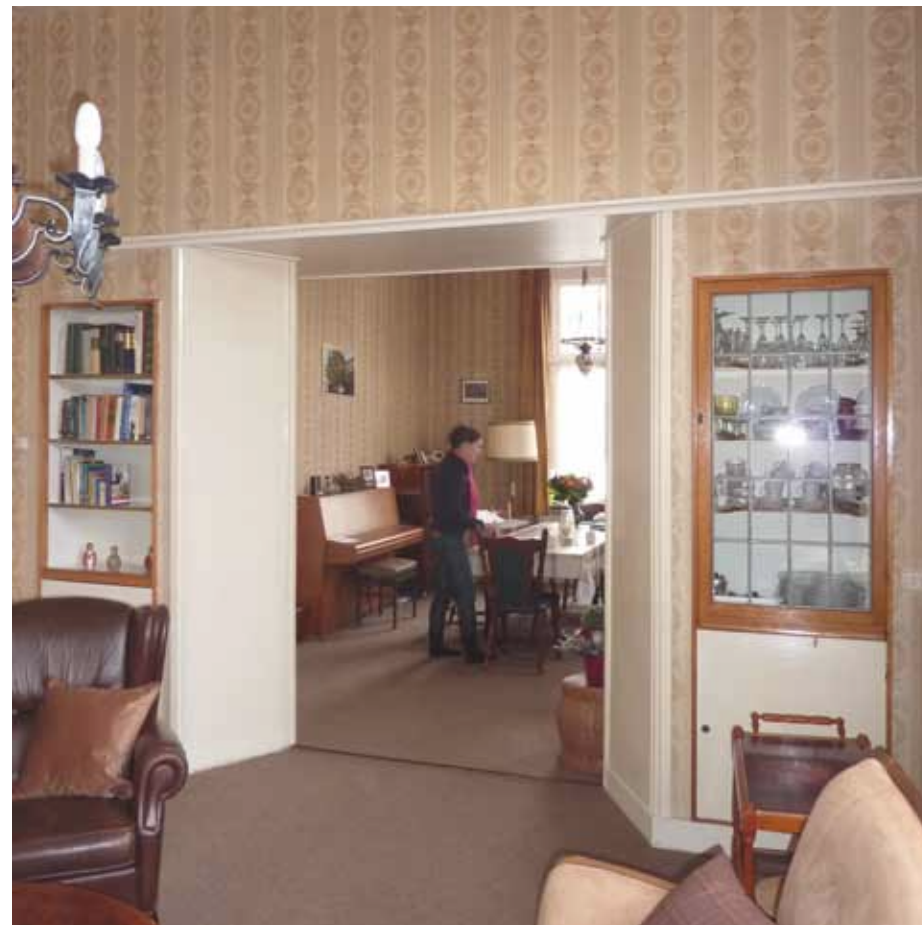
Afbeelding 63. Zicht op de suitedeuren richting de voorkamer. In het midden van de 20^{ste} eeuw werd de suiteseparatie aangepast. De kasten aan weerszijden werden voorzien van nieuwe deuren en de suitedeuren zelf werden verwijderd. Mogelijk is dat de deuren in de spouw tussen de kasten werden geschoven en vervolgens met een lat werden afgedekt.

De vormgeving van de huidige suiteseparatie stamt uit de jaren 1950. Hierbij werden de vaste kasten aan weerszijden voorzien van een nieuwe afwerking en werd aan de bovenzijde een nieuwe - grovere - lijst aan de bovenzijde (Afbeelding 63). Indien de wens bestaat de twee kamers afzonderlijk te kunnen gebruiken, zou de suiteseparatie kunnen worden hersteld. Mogelijk zijn de oorspronkelijke deuren in de spouw tussen de kasten nog aanwezig.
